# Tilstandsrapport

Boligbygg med flere boenheter

Bærumsveien 215 , 1357 BEKKESTUA

Befaringsdato: 17.02.2026

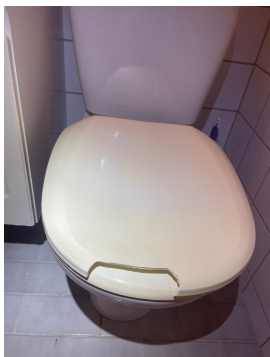
## 2. ETASJE > BAD LITE

### ! TG 0 Tilliggende konstruksjoner våtrom

Hulltaking er foretatt uten å påvise unormale forhold. Hulltaking er foretatt i vegg mot våtsone fra kjøkkenet.

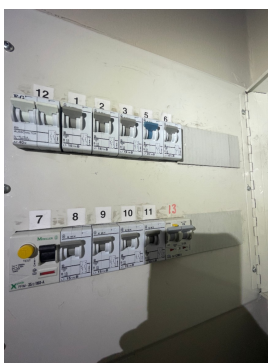
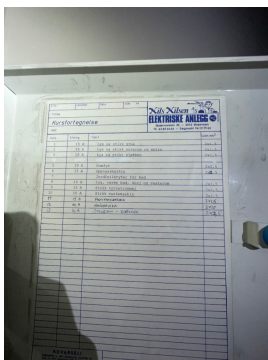
El-anlegg er kun beskrevet ikke kontrollert. Varmekabler, lamper, lys og andre elektriske komponenter er ikke funksjonstestet. Downlights/lys ikke demontert for kontroll. Avvik kan forekomme. Elektrisk anlegg fremstår i ok tilstand, jeg er ikke fagmann for feltet og anbefaler på generelt grunnlag at elektriker vurderer slike anlegg.
