# Tilstandsrapport

Enebolig

Hovinbakken 11, 1900 FETSUND

Befaringsdato: 25.11.2025

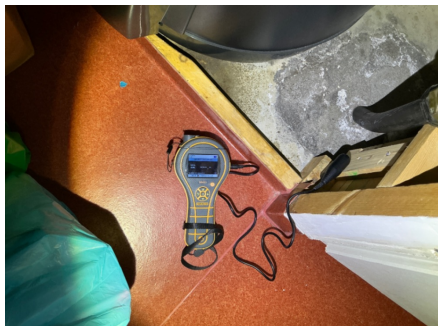
Tilstandsgraden (TG):

TG 0 er gitt, da målingen og observasjonene ved hullet ikke avdekket fuktskader, i tråd med bestemmelser i NS 3600, men reflekterer ikke alder for denne vurderingen.
