# Velkommen til Hovinbakken 11!

# Tilstandsrapport

Befaringsdato: 25.11.2025

Rapportdato: 10.12.2025

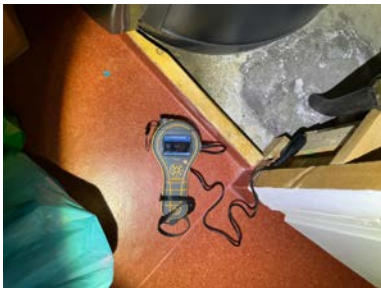
Tilstandsgraden (TG):

TG 0 er gitt, da målingen og observasjonene ved hullet ikke avdekket fuktskader, i tråd med bestemmelser i NS 3600, men reflekterer ikke alder for denne vurderingen.
