# Velkommen!

Velkommen til Hovinbakken 11, en arkitekttegnet enebolig med mye god plass over tre etasjer. Med to bad, to stuer og fire soverom egner huset seg for familier. Her bor man stille og rolig, med nærhet til skoler, barnehage, lekeplass og flotte turområder. I kort gangavstand finner man både buss og tog. Huset er kledd med kraftig villmarkspanel, og et skjermet uteareal inkluderer to romslige terrasser.

# Tilstandsrapport

gnr. 413, bnr. 295

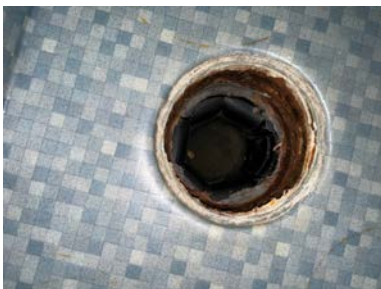
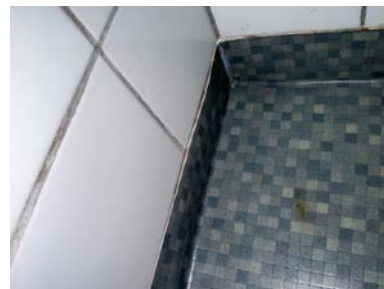
Flere forhold som dør i våtsone, manglende fall, løst vinylbelegg i dusjsonen og rundt sluk, rust i sluk, utilstrekkelig ventilasjon og en konstruksjon som har passert store deler av forventet levetid øker risikoen for fuktinntrengning og materialskader, og tiltak bør omfatte forbedret ventilasjon og tilluft, utbedring av tettesjikt og fallforhold samt planlagt fornyelse av utsatte bygningsdeler.

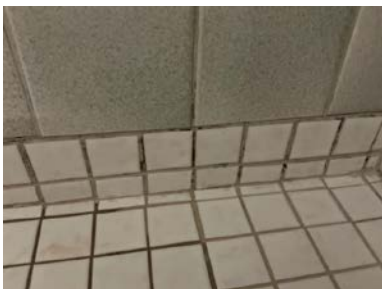
- Konstruksjonen har passert halvparten av forventet levetid og har bruksslitasje.

Alder og bruksslitasje kan øke behov for vedlikehold og tiltak.

Svertesopp på fuger.

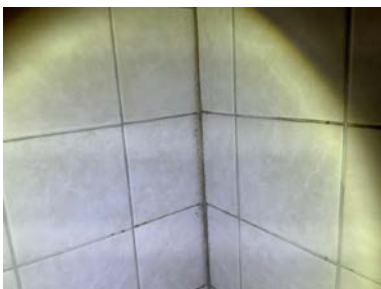
- Konstruksjonen har passert halvparten av forventet levetid og har bruksslitasje.

Alder og bruksslitasje kan øke behov for vedlikehold og tiltak.

Svertesopp i dusjsonen
