Tilstandsrapport

Enebolig

Leirveien 54, 1940 BJØRKELANGEN

Befaringsdato: 29.01.2025

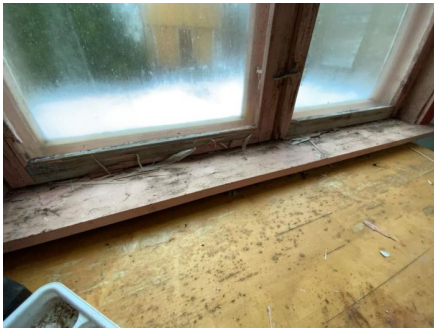
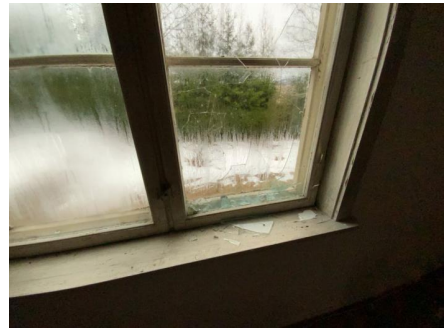
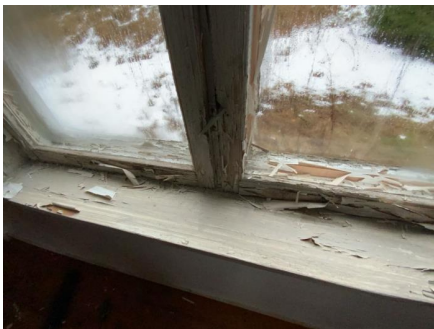
Alle vinduer må skiftes, da ingen vurderes å ha tiltenkt funksjon eller lar seg reparere.

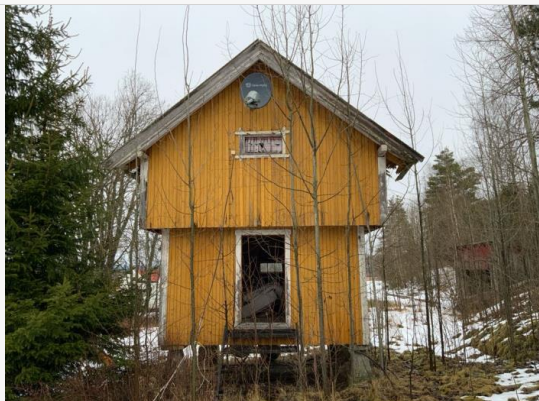
Stabbur

Enkelt bindingsverk i tre med stående trekledning. Sadlet tak tekket med takstein og sperrekonstruksjon med bordet undertak. Etablert på pilarer. Det anbefales alltid en tilstandsvurdering utover nevnte vurdering. Ytterligere undersøkelser tilføres kjøper.

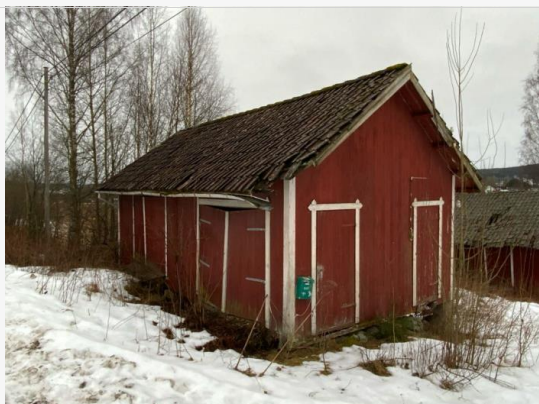
Garasje/uthus

Frittstående garasje med sadlet tak. Tekket med takstein. Sperrekonstruksjon. Yttervegger i uisolert bindingsverk. Plassbygget tofløyet låveporter. Trebjelkelag i etasjeskille. Det anbefales alltid en tilstandsvurdering utover nevnte vurdering. Ytterligere undersøkelser tilføres kjøper.
