Leirveien 54, 1940 BJØRKELANGEN

Landlig eiendom med stor tomt på drøye 3,2 mål og eldre bygningsmasse. Idyllisk og sentralt med enormt potensial.

Tilstandsrapport

ENEBOLIG

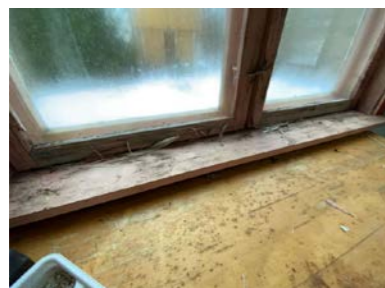
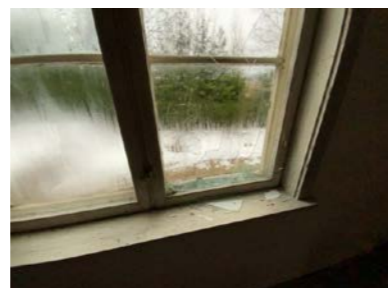
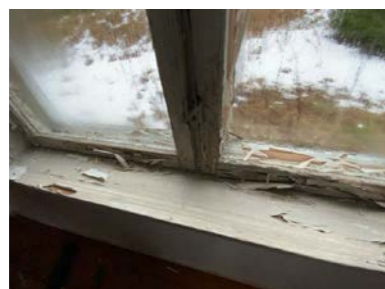
- Det er påvist at enkelte vinduer er vanskelig å åpne/lukke.
 - Det er påvist avvik rundt innsettingsdetaljer.
 - Det er påvist noen glassruter som er punktert eller sprukne.
 - Det er påvist vinduer med fukt/råteskader.
- Vinduer er med koblet enkelt glass og synlig med store råteskader. Det mangler glass i kjellervindu.

Alle vinduer må skiftes, da ingen vurderes å ha tiltenkt funksjon eller lar seg reparere.

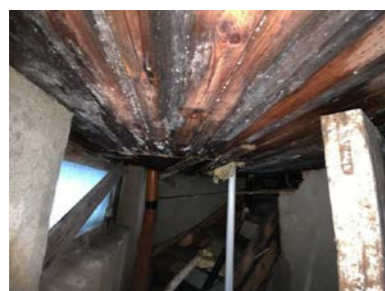
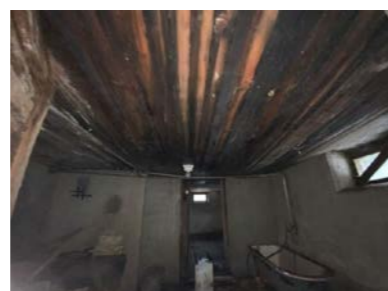
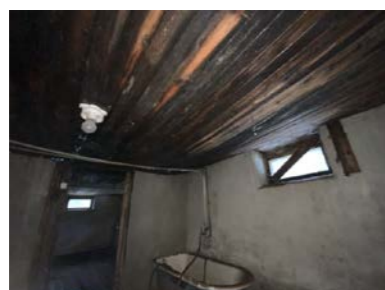
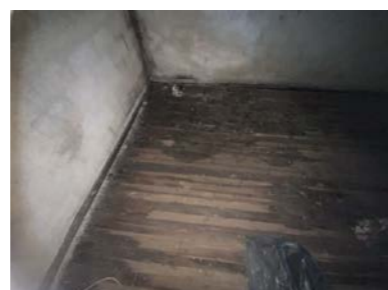
- Det er påvist fuktskader i etasjeskiller
 - Det er registrert symptom på sopp/råte.
- Det er betydelig fukt, råte og synlig fukt med sopp i bjelkelag.

Alt av treverk må fjernes, på vegger, gulv og innvendig tak for å se omfanget i etasjeskiller og unngå videre sopputvikling.

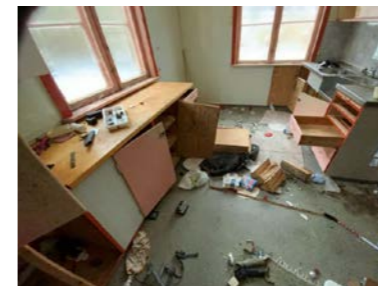
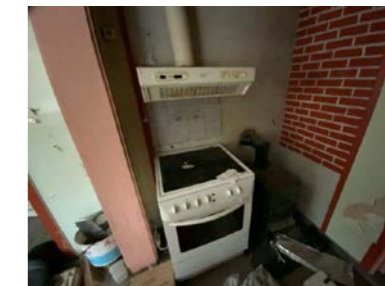
- Det er påvist skader/fuktskjolder i kjøkkengulvet.
- Kjøkkeninnredningen er skadet/har betydelig skader.

- Kjøkkeninnredningen må skiftes.
