Tilstandsrapport

Enebolig

Grensevegen 6 , 7716 STEINKJER

Befaringsdato: 23.04.2026

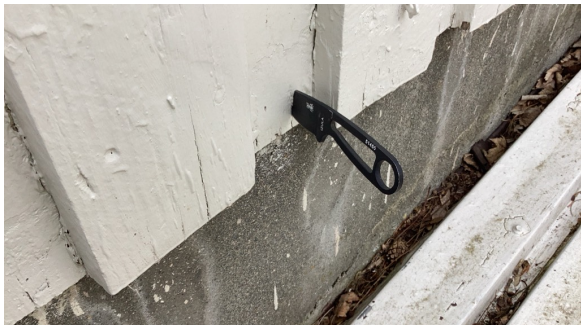
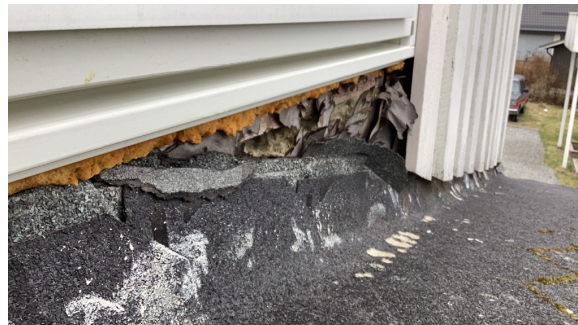
- Det er ingen eller liten lufting i nedre kant av kledning mot grunnmur.
- Det er påvist spredte råteskader i bordkledningen.

Registrert manglende kledning/beslag under vindu, punktering i vindpapp med fritt eksponert isolasjon Dette er uheldig mtp kaldtrekk og fri tilgang til bygningsdelen for skadedyr.

- Uten tilstrekkelig lufting bak bordkledningen kan fuktighet som trenger inn bak bordene eller gjennom veggen innenfra ikke tørke opp. Dette skaper ideelle forhold for råtesopp og muggvekst.
- Råteskader i bordkledningen kan fortsette å utvikle seg både i tilliggende bordkledning og til bakenforliggende veggkonstruksjon, dersom en ikke foretar tiltak.

- Lokal utbedring må utføres.
- Råteskadet trekledning må skiftes ut.

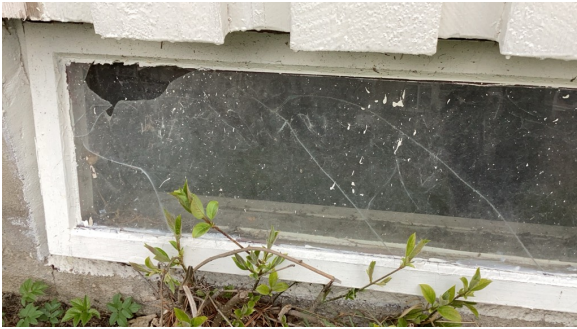
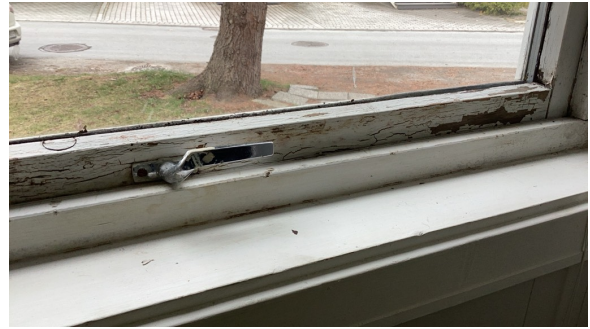
Vinduene har passert halvparten av forventet levetid. Registrert fuktmerker i karmen og generelt aldersslitasjer. Malingsavskallinger, tregghet i mekanismer. Stedvis overmalte og stive pakninger.

Eldre vinduer og innsettsdetaljer øker faren for skjulte skader som følge vanninntrengning over tid i tilstøtende konstruksjoner. Dette lar seg som oftest ikke oppdage uten inngrep.

Løpende vedlikehold og lokale utbedringer.

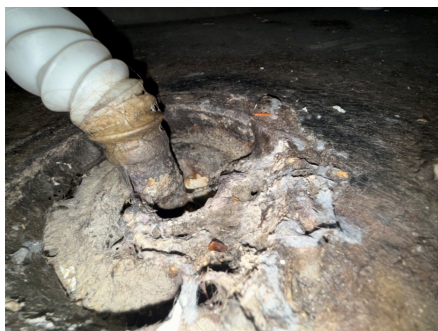
- Når sluket har begrenset tilgang, er det vanskelig å rengjøre sluket og å inspisere den for å oppdage skader i membranen/fuger rundt sluket, som er avgjørende for å forhindre lekkasjer.
