Grensevegen 6, 7716 STEINKJER

**Enebolig med 6 soverom | Gode
leieinntekter | Oppgradert 2. etasje

Tilstandsrapport

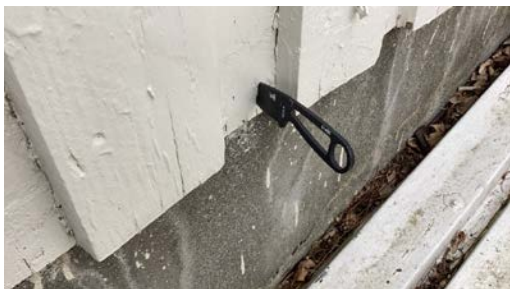
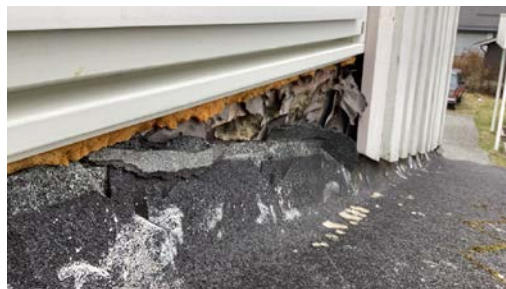
Det er ingen eller liten lufting i nedre kant av kledning mot grunnmur. Det er påvist spredte råteskader i bordkledningen. Utvendige omramningsbord er satt helt ned på beslag rundt vinduer, reduserer levetiden.

- Uten tilstrekkelig lufting bak bordkledningen kan fuktighet som trenger inn bak bordene eller gjennom veggen innenfra ikke tørke opp. Dette skaper ideelle forhold for råtesopp og muggvekst.
- Råteskader i bordkledningen kan fortsette å utvikle seg både i tilliggende bordkledning og til bakenforliggende veggkonstruksjon, dersom en ikke foretar tiltak.

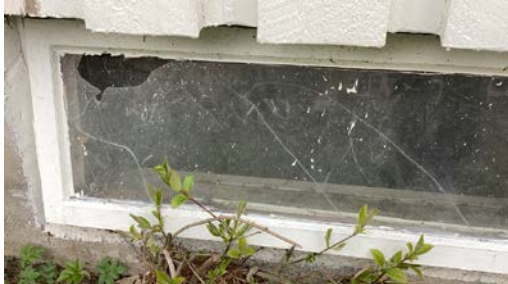
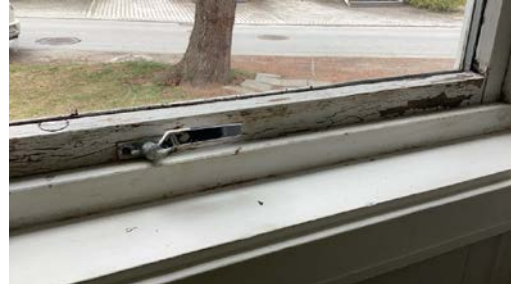
Det er påvist noen glassruter som er punktert eller sprukne. Vinduene har passert halvparten av forventet levetid. Registrert fuktmerker i karmen og generelt aldersslitasjer.

Eldre vinduer og innsettsdetaljer øker faren for skjulte skader som følge vanninntrengning over tid i tilstøtende konstruksjoner. Dette lar seg som oftest ikke oppdage uten inngrep.

Løpende vedlikehold og lokale utbedringer.

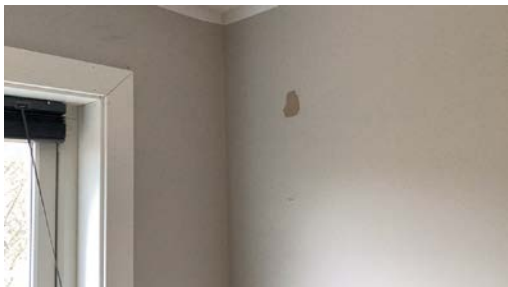
Himlinger: Malte glatte plater.
Registrert liten avskalling i vegg på soverom.

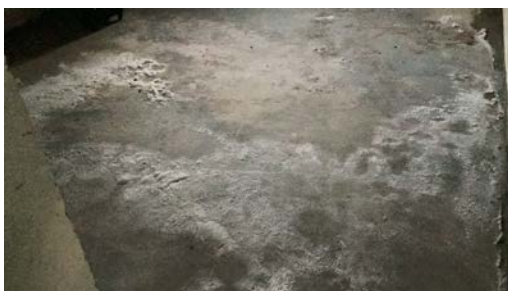
- Det er påvist synlig fuktighet på mur/gulv i kjeller.
- Kjeller har begrenset ventilering/luftgjennomstrømning.

Synlig fuktinntregning i ett rom, med fuktopptrekk i trevirke på delingsvegg.

Ved søk med kapasitiv fuktindikator ble det registrert forhøyede fuktverdier på fritt eksponerte murvegger og gulv. På den tiden huset ble bygd, var det ikke vanlig med fuktsikring mot grunnen. Jordfukt vil derfor trenge inn.

Stående vann på gulv.

- Det må foretas tiltak for å redusere/begrense fuktgjennomtrenging inn i kjeller.

Kostnadsestimat: 20 000 - 100 000

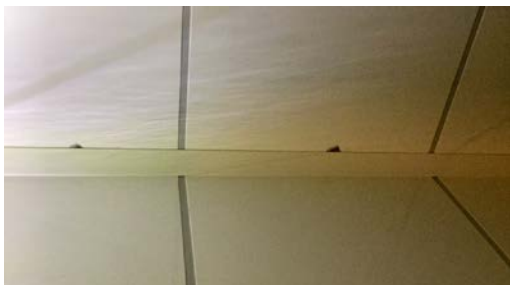
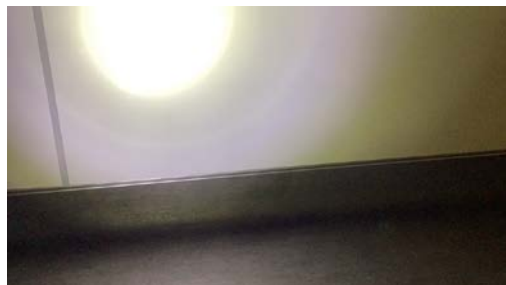
2.ETASJE > BAD

- Det er påvist avvik i fallforhold til sluk i forhold til krav i forskrift på byggetidspunktet.

- Til tross for avviket i fall/høydeforskjell til sluk, vil gulvet fortsatt kunne lede vann mot sluket, men med redusert effektivitet. Dette kan potensielt øke risikoen for vannansamling i enkelte områder av badet.

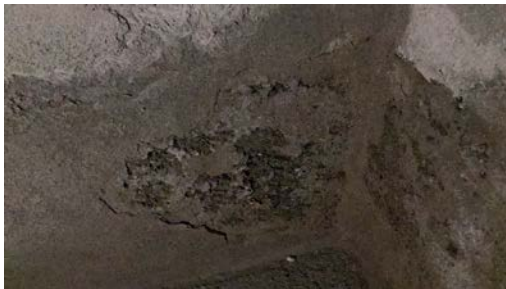
- Grunnmuren har sprekkdannelser.
- Det er påvist sprekker i murte/pussede fasader.

- Lokal utbedring må utføres.
