Hernesvegen 735, 2410 HERNES

**Flott gårdsbruk tilrettelagt for hestehold. Innholdsrik enebolig med utleieleilighet, garasje på 107m<sup>2</sup> og låve på 413m<sup>2</sup>.**

Befaringsdato: 15.05.2024

Rapportdato: 28.05.2024

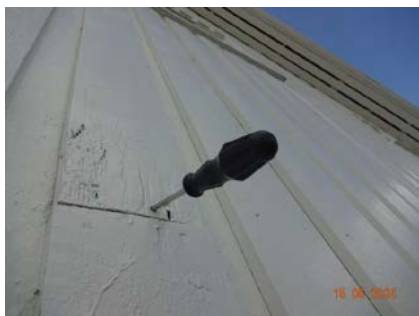
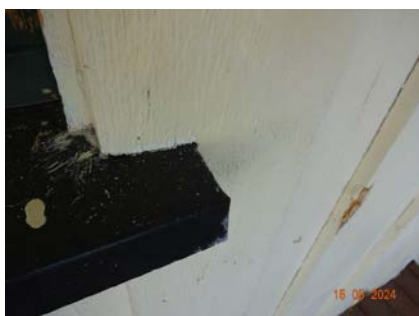
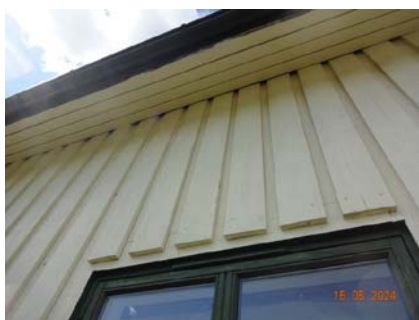
- Det er ingen eller liten lufting i nedre kant av kledning mot grunnmur.
- Det er påvist spredte råteskader i bordkledningen.

Panel er ført helt ned mot vannbrett, fare for fuktopptrekk og forvittringer.

- Råteskadet trekledning må skiftes ut.
- Det bør foretas tiltak for å bedre lufting av kledningen.

**Kostnadsestimat: Under 10 000**

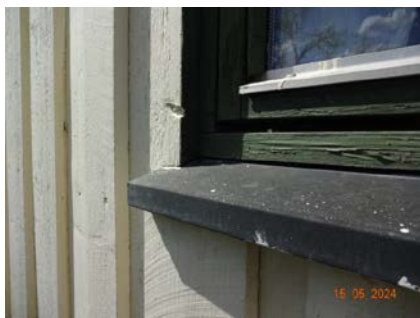
- Karmene i vinduer er slitte og det er sprekker i trevirket.
- Det er påvist andre avvik:

Det er påvist sprekk i vindusglass på bad i underetasje.

- Det må foretas lokal utbedring.
- Det må foretas tiltak for å lukke avviket.

**Kostnadsestimat: Under 10 000**

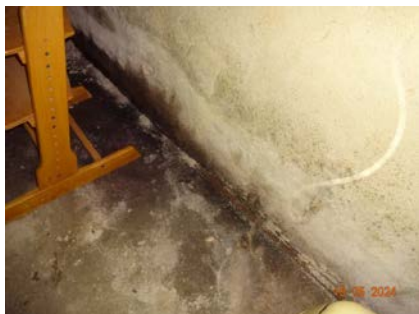
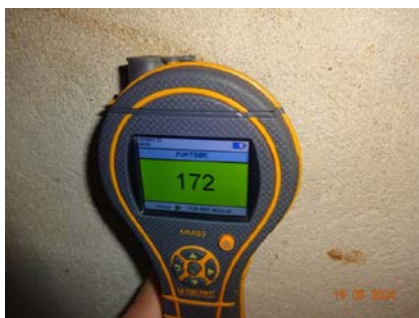
## 1 TG 2 Rom Under Terreng

- Det er påvist indikasjoner på noe fuktgjennomtrenging i kjellergulv.
- Det er påvist indikasjoner på noe fuktgjennomtrenging inn i kjellermur.
- Det er påvist andre avvik:

Steder med saltutslag på kjelleryttervegger, etter fuktgjennomgang i veggene.

Saltutslag dannes når fuktighet trenger gjennom murkonstruksjoner og transporterer saltmineraler ut til overflaten. Når vannet fordampes blir det krystalliserte saltet liggende igjen på overflaten av murverket eller betongen.

Antydninger til fukt målt i kjelleryttervegg, årsaken kan være mangler på fuktsikring og drenering.

Kostnadsestimat er satt under drenering.

**Kostnadsestimat: Ingen umiddelbar kostnad**
