# Tilstandsrapport

Enebolig

Botnveien 52 , 8803 SANDNESSJØEN

Befaringsdato: 25.03.2026

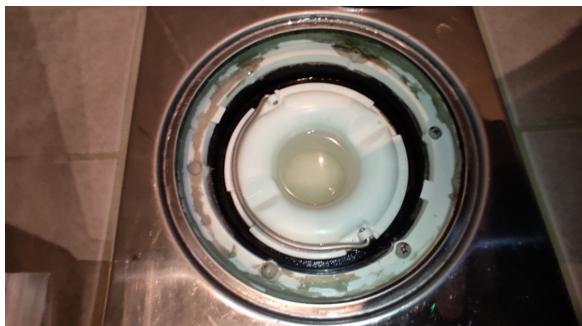
Kontroll av sluk.

Det er plastsluk og smøremembran med ukjent utførelse.

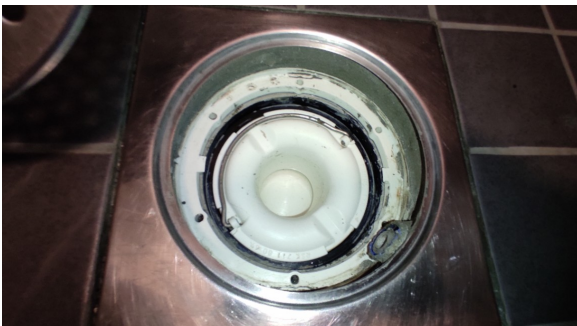
Kontroll av sluk.

Manglende oppbrett av membran kan medføre økt risiko for fuktinntrengning i veggkonstruksjon ved lekkasjer eller vannsøl.

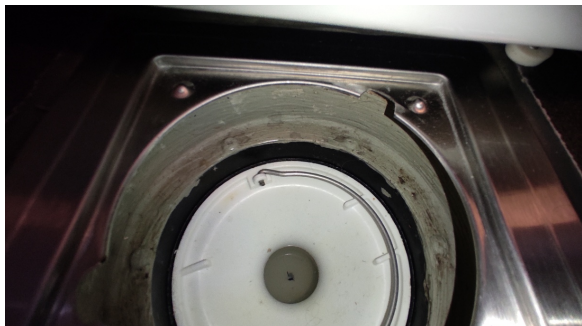
Kontroll av sluk.

Det er plastsluk og smøremembran med ukjent utførelse.
