Botnveien 52, 8803 SANDNESSJØEN

**BÅTNVEIEN| Innholdsrik enebolig
med utleiedell Betydlig oppgradert
de senere årene**

Befaringsdato: 25.03.2026 Rapportdato: 10.04.2026 Oppdragsnr.: 20914-4679 Eiendomsverdi/PropCloud ref nr: GJ6296

Autorisert foretak: Motakst AS Sertifisert Takstingeniør: Marius Høgås Vår ref: Lars brattland

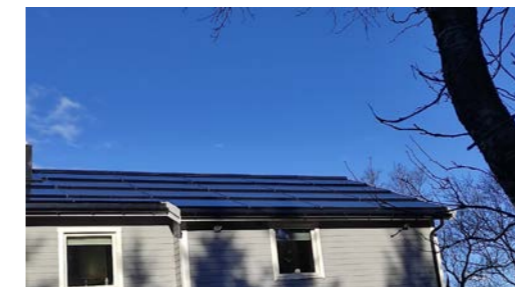
! TG 1 Nedløp og beslag

Beskrivelse
Renner og nedløp av metall, stigetrinn til pipen, pipen er tekket med heldekkende beslag med bue.

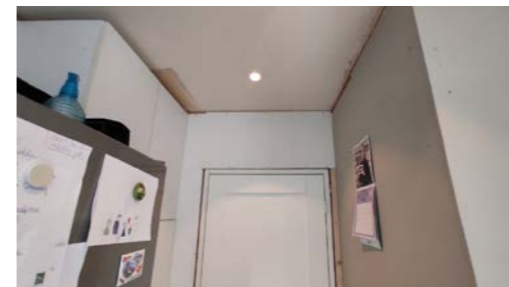
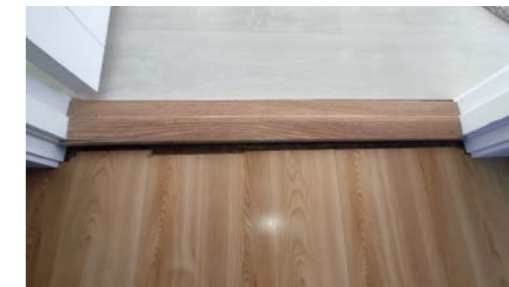
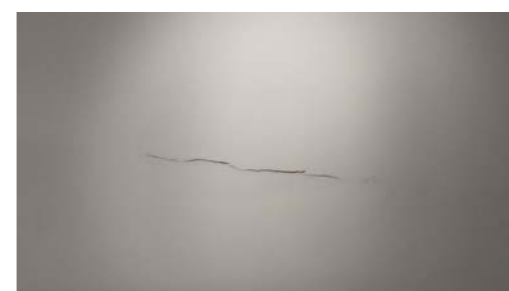
TO 2 Etasjeskille/gulv mot grunn

Etasjeskille/gulv mot grunn: Det er målt høydeforskjell på mellom 15-30 mm gjennom hele rommet. Tilstandsgrad 2 gis med bakgrunn i standardens krav til godkjente måleavvik. Målt høydeforskjell på mellom 10 - 20 mm innenfor en lengde på 2 meter. Tilstandsgrad 2 gis med bakgrunn i standardens krav til godkjente måleavvik. Pipe og ildsted: Mer enn halvparten av forventet brukstid er passert på pipe. Fliser foran ildsted er løse og mangler tilstrekkelig vedheft til underlaget. Innvendige dører: Enkelte av innvendige dører har en del slitasje.

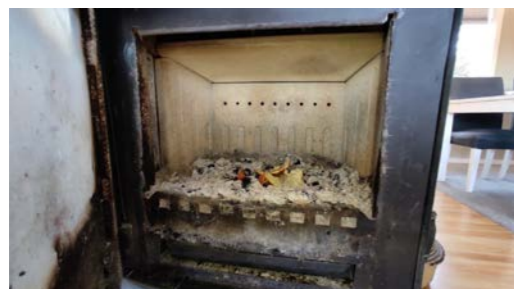
Kontroll av ildsted.

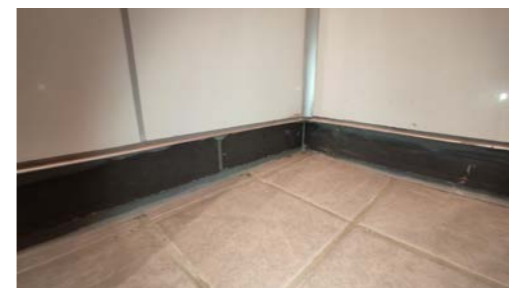
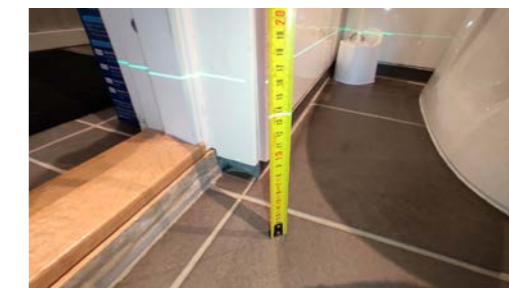
Kontroll av fallforhold.

- Det er påvist avvik i fallforhold til sluk i forhold til krav i forskrift på byggetidspunktet.

- Til tross for avviket i fall/høydeforskjell til sluk, vil gulvet fortsatt kunne lede vann mot sluket, men med redusert effektivitet. Dette kan potensielt øke risikoen for vannansamling i enkelte områder av badet.

Det bør etableres tilstrekkelig fall mot sluk og utføres fagmessig flis- og fugearbeid for å sikre tilfredsstillende avrenning og redusere risiko for vannskader i konstruksjonen. Mangelfullt fall og ufagmessig utførelse kan føre til at vann blir liggende på gulvet, noe som øker faren for fuktskader og lekkasjer.

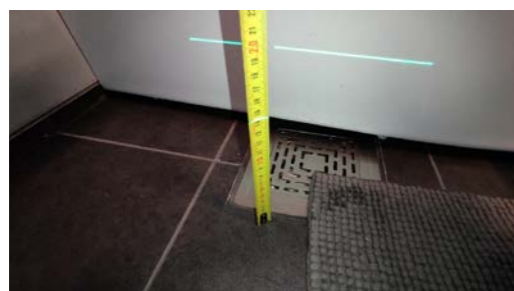
Kontroll av fallforhold.

- Det er påvist at høydeforskjell fra topp slukrist til gulv/synlig topp membran ved dørterskel er mindre enn 25 mm.
- Det er påvist avvik i fallforhold til sluk i forhold til krav i forskrift på byggetidspunktet.

Det er registrert sprekk i flis.

Det bør foretas utbedring av sprekk i flis og fallforhold til sluk bør forbedres for å oppfylle kravene.

Konsekvensen av manglende utbedring er økt risiko for vannskader i underliggende konstruksjoner, samt at vannsøl ikke ledes effektivt til sluk.

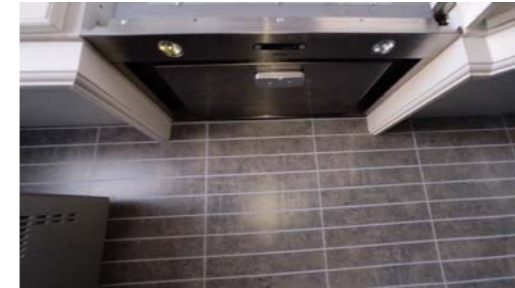
2. ETASJE > KJØKKEN

TG 2 Overflater og innredning

Det bør monteres sokkel på kjøkkeninnredningen for å gi et mer ferdigstilt og funksjonelt uttrykk.

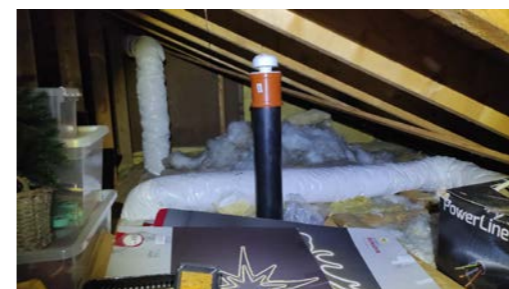
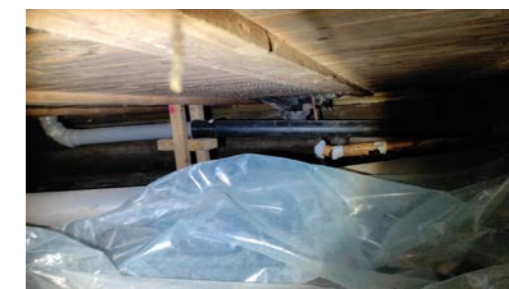
TG 2 Ventilasjon

- Det er påvist mangelfull ventilasjon på ett eller flere rom i boligen.

- Det bør etableres veggventiler/vindusventiler i alle oppholdsrom som ikke har det.
