Tilstandsrapport

Enebolig

Borghilds vei 46, 4633 KRISTIANSAND S

Rapportdato: 07.05.2026

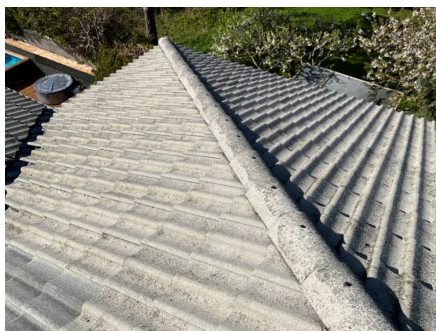
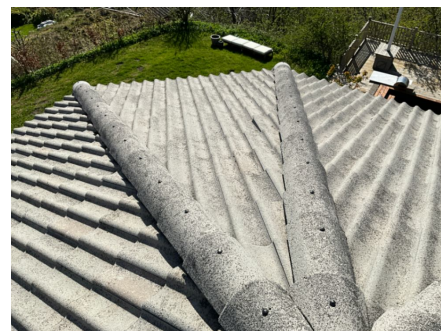
! TG 1 Nedløp og beslag

Fra tilgjengelige inspeksjonspunkter ble det ikke registrert vesentlige skader eller avvik på befaringstidspunktet. Bygget ligger i et område som vurderes å være værutsatt med påvirkning fra vind/nedbør. Slike forhold kan over tid medføre økt belastning på beslag.

Det anbefales jevnlig kontroll og rengjøring av takrenner og nedløp for å sikre tilfredsstillende avrenning av overvann.

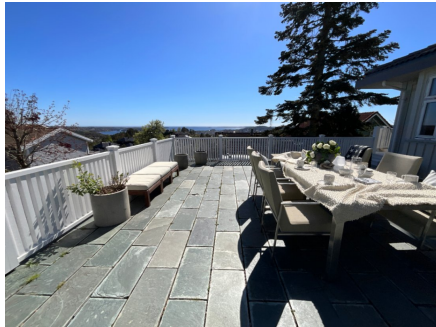
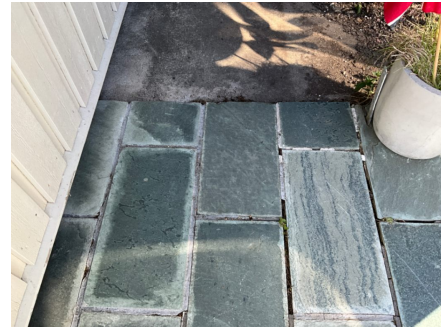
- Mer enn halvparten av forventet brukstid er passert på tettesjikt/membran.
 - Balkong/terrasse ligger over innredede boligrom, usikker konstruksjon. Konstruksjonsutforming gir økt fare for skader.
 - Skifer som regelmessig utsettes for vannekspnering, kan under frostforhold gjennomgå termisk utvidelse og sammentrekning, noe som kan føre til at materialet løsner over tid.
- I tillegg indikerer alder på lim- og fugematerialer at risikoen for avskallings- eller løseffekter kan oppstå når som helst, avhengig av tilstand og vedlikehold.

- Overgang mellom veranda og vegg uten beslag vil ved snø og regn være utsatt for fukt i konstruksjonen.

Flere løse skifer fliser.

Høy alder på tekkingen tilsier tiltak før det oppstår skader i bygget.
Løse skifer kan sannsynligvis brukes igjen etter ny membran er lagt.

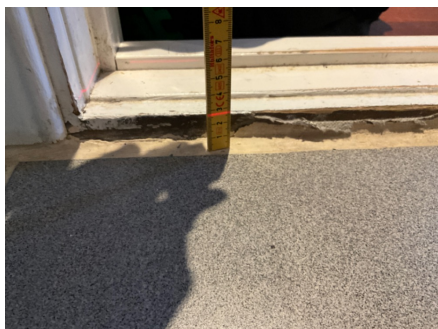
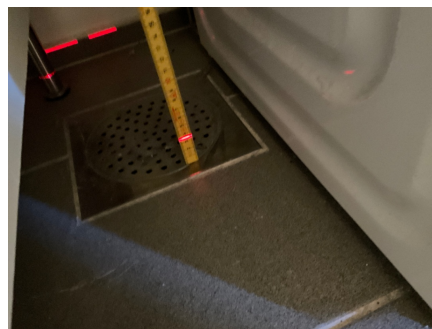
TG 2 Sluk, membran og tettesjikt

Sprekker i membran oppstår typisk i overgang mellom sluk og gulv, deler av dette området er dekket av fliselim og fugemasse og er ikke tilgjengelig for kontroll. Hull i dette område vil kunne føre til skader i konstruksjonen.

Det anbefales jevnlig visuell kontroll av fuger, slukovergang og gjennomføringer. Ved fremtidig oppussing bør full utskifting av membran og sluk vurderes.

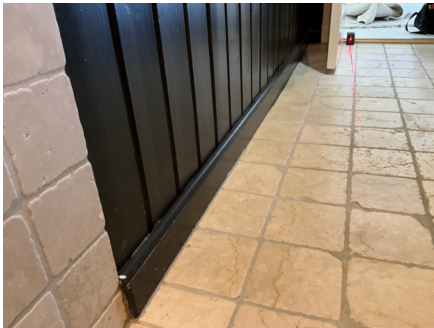
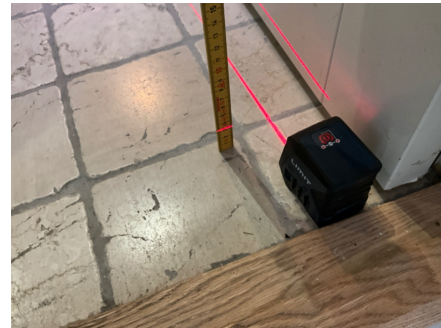
🚩 TG 2 Sluk, membran og tettesjikt

- Det er viktig å merke seg at levetiden til en membran varierer basert på kvalitet, installasjon og bruk. Eldre membraner kan bli sprø og sprekke opp, noe som fører til at de mister sin vanntettende funksjon. Dette kan resultere i vannlekkasjer gjennom vegger og gulv og fuktskader.

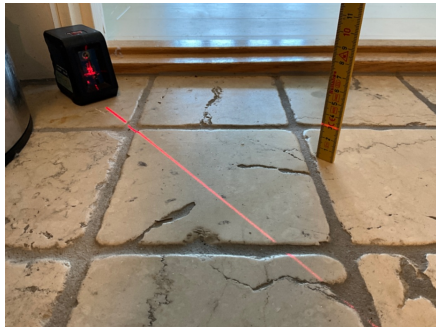
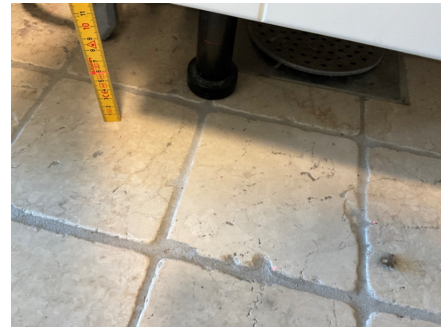
TG 2 Sluk, membran og tettesjikt

Sprekker i membran oppstår typisk i overgang mellom sluk og gulv, deler av dette området er dekke av fliselim og fugemasse og er ikke tilgjengelig for kontroll. Hull i dette område vil kunne føre til skader i konstruksjonen.

Det anbefales jevnlig visuell kontroll av fuger, slukovergang og gjennomføringer. Ved fremtidig oppussing bør full utskifting av membran og sluk vurderes.
