Salgsobjekt: Enebolig
Eierform: Eiet
Byggeår: 1972
BRA-i/BRA Total 363/363 kvm
Tomtstr.: 1377 kvm
Soverom: 4
Antall rom: 8
Gnr./bnr. Gnr. 40, bnr. 537
Gnr. 38, bnr. 50
Oppdragsnr.: 1411260185

Sjelden mulighet på Gimlekollen! Stor villa med gode solforhold og vidstrakt utsikt over KRS

Tilstandsrapport

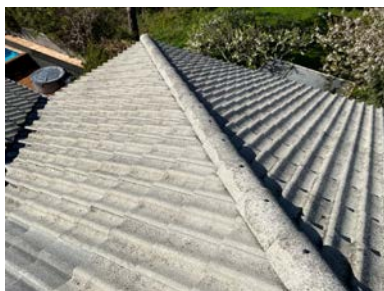
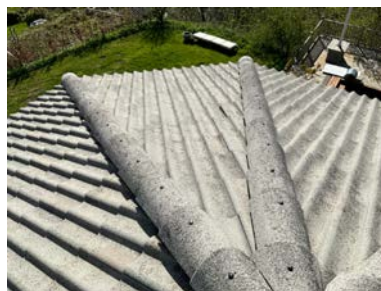
Nedløp og beslag

Fra tilgjengelige inspeksjonspunkter ble det ikke registrert vesentlige skader eller avvik på befaringstidspunktet. Bygget ligger i et område som vurderes å være værutsatt med påvirkning fra vind/nedbør. Slike forhold kan over tid medføre økt belastning på beslag.

Det anbefales jevnlig kontroll og rengjøring av takrenner og nedløp for å sikre tilfredsstillende avrenning av overvann.

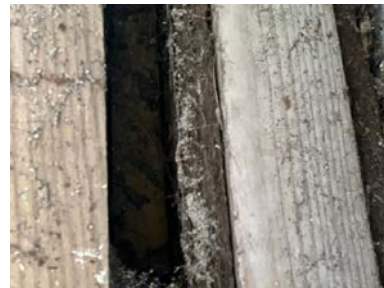
- Mangler noe musetetting på deler av bygget, fare for skadedyr inn i bygget. Det må gjøres nærmere undersøkelser og bør tettes for mus slik at skader ikke oppstår.

Ingen musesperre.

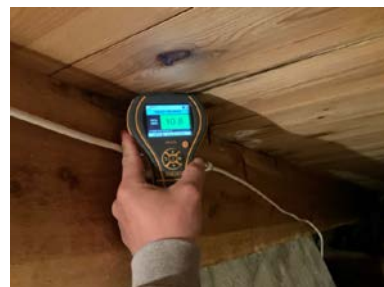
Fremstår tørt på befaringsdagen.

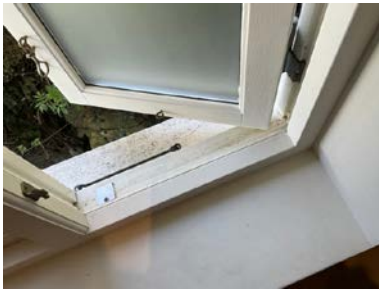
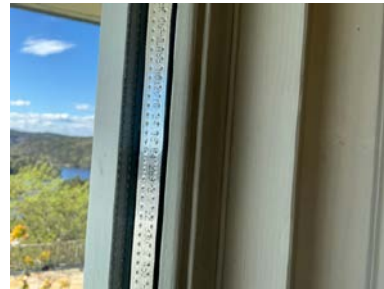
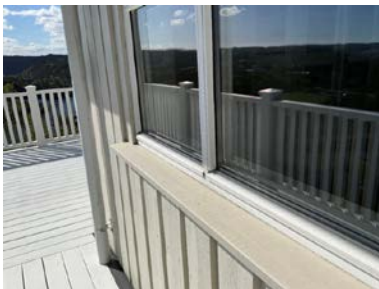
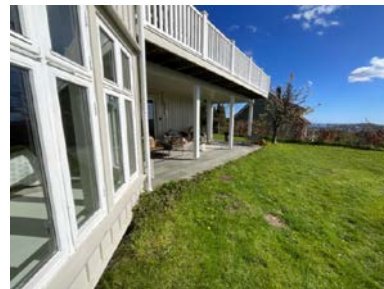
TG 1 Vinduer

Værhardt i front av bygget tilsier økt vedlikehold.

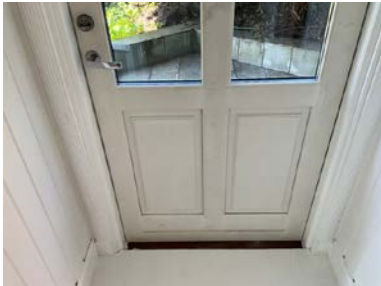
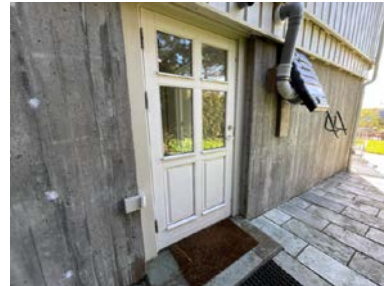
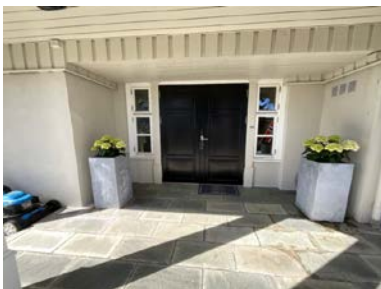
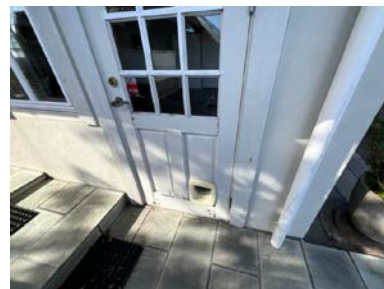
TG 1 Dører

Noe værslitasje må forventes.

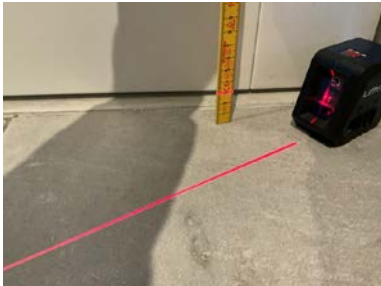
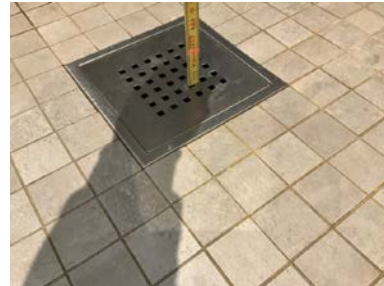
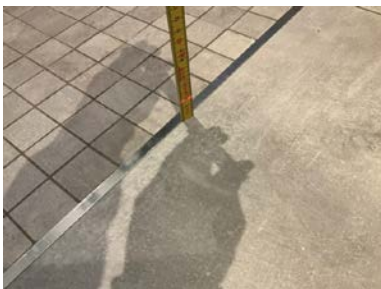
2. ETASJE > BAD

1 TG 1 Sluk, membran og tettesjikt

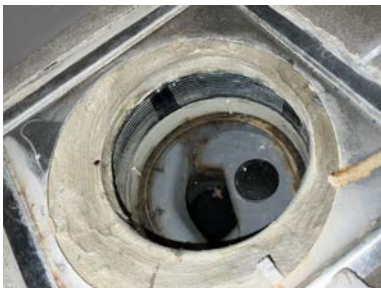
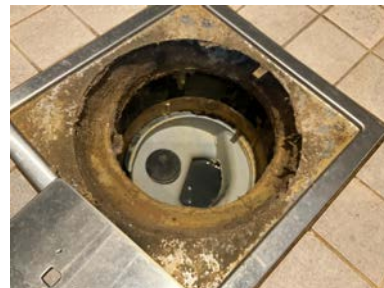
2. ETASJE > BAD

1 TG 1 Sanitærutstyr og innredning

Hulltaking er foretatt uten å påvise unormale forhold. Hulltaking er foretatt i soverommet bak våtsone for dusjen. Fuktivotemåling (vekt%) i konstruksjonen ble målt til 6.

Hulltaking gir begrenset adgang til visuell kontroll/måling av et lokalt område på badet, og det kan dermed ikke med sikkerhet utelukkes at det foreligger skjulte avvik eller skader i øvrige deler av konstruksjonen.

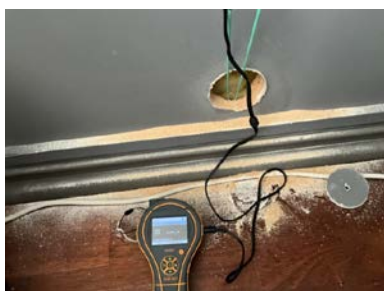
2. ETASJE > VASKEROM

Det er lokalisert noe hull lyd, men flisene virker å sitter godt. Det er ingen riss i fugene. Strakstiltak er ikke nødvendig.

- Til tross for avviket i fall/høydeforskjell til sluk, vil gulvet fortsatt kunne lede vann mot sluket, men med redusert effektivitet. Dette kan potensielt øke risikoen for vannansamling i enkelte områder av badet.

Våtrom uten oppkant ved dør og med utilstrekkelig fall til sluk har økt risiko for at vann kan renne ut av rommet ved lekkasje eller utilsiktet vannsøl. Dette kan medføre fuktskader i tilstøtende rom og bygningskonstruksjoner.

Ved eventuell renovering av våtrommet anbefales det å etablere tilfredsstillende fall mot sluk samt tilstrekkelig høydeforskjell mellom topp membran ved dørterskel og sluk i henhold til gjeldende anbefalinger.

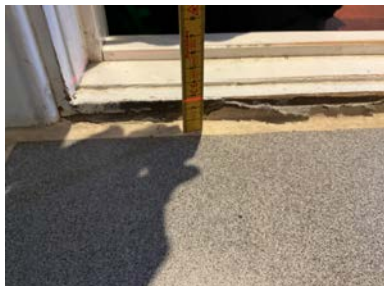
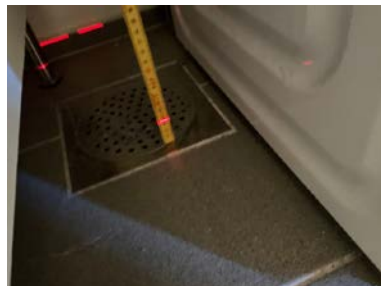
2. ETASJE > VASKEROM

📍 TG 2 Sluk, membran og tettesjikt

Det er ikke registrert synlige tegn til lekkasje eller fuktskade ved befaring. Hulltaking og fuktmåling i tilstøtende konstruksjon viste normale verdier.

- Det er viktig å merke seg at levetiden til en membran varierer basert på kvalitet, installasjon og bruk. Eldre membraner kan bli sprø og sprekke opp, noe som fører til at de mister sin vanntettende funksjon. Dette kan resultere i vannlekkasjer gjennom vegger og gulv og fuktskader.

Sprekker i membran oppstår typisk i overgang mellom sluk og gulv, deler av dette området er dekket av fliselim og fugemasse og er ikke tilgjengelig for kontroll. Hull i dette område vil kunne føre til skader i konstruksjonen.

Det anbefales jevnlig visuell kontroll av fuger, slukovergang og gjennomføringer. Ved fremtidig oppussing bør full utskifting av membran og sluk vurderes.

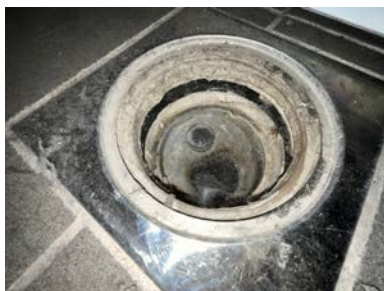
2. ETASJE > VASKEROM

📍 TG 1 Sanitærutstyr og innredning

Hulltaking er ikke foretatt da det er tilgang på baksiden av panelet i skapet. Fuktkvotemåling (vekt%) i konstruksjonen ble målt til under 6. Målingen gir begrenset adgang til visuell kontroll/måling av et lokalt område på badet, og det kan dermed ikke med sikkerhet utelukkes at det foreligger skjulte avvik eller skader i øvrige deler av konstruksjonen.

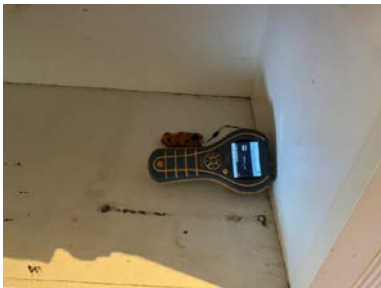
1. ETASJE > BAD

- Uten membran/tettesjikt er det høy risiko for at vann trenger gjennom konstruksjonene og kan medføre fuktskader.

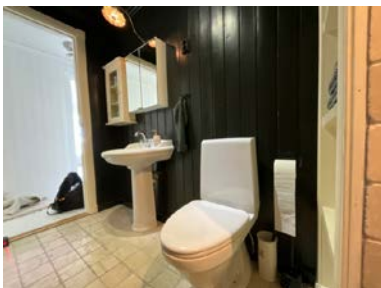
1. ETASJE > BAD

Det er lokalisert noe hull lyd, men flisene virker å sitter godt. Det er ingen riss i fugene. Strakstiltak er ikke nødvendig.

- Dersom det ikke gjøres tiltak, kan omfanget øke over tid med ytterligere konsekvenser.
- Den valgte løsningen gir fare for fukt i tilstøtende rom.

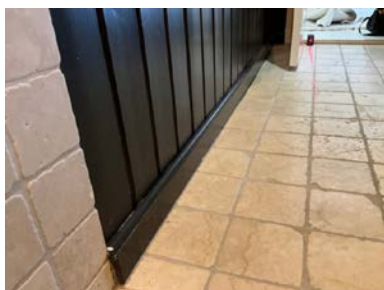
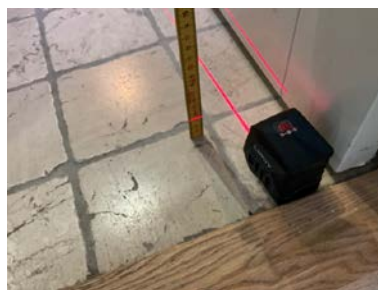
1. ETASJE > BAD

TG 2 Sluk, membran og tettesjikt

Det er ikke registrert synlige tegn til lekkasje eller fuktskade ved befaring. Hulltaking og fuktmåling i tilstøtende konstruksjon viste normale verdier. Manglende dokumentasjon på utførelse medfører redusert forutsigbarhet knyttet til membranens utførelse, detaljer rundt slukt og forventet levetid. Smøremembran er erfaringsmessig mer utsatt for utførelsesfeil enn prefabrikkerte membransystemer, særlig i overgang mot sluk. Tilstandsgrad 2 settes på bakgrunn av manglende dokumentasjon og alder, samt behov for økt oppfølging i videre brukstid.

- Det er viktig å merke seg at levetiden til en membran varierer basert på kvalitet, installasjon og bruk. Eldre membraner kan bli sprø og sprekke opp, noe som fører til at de mister sin vanntettende funksjon. Dette kan resultere i vannlekkasjer gjennom vegger og gulv og fuktskader.

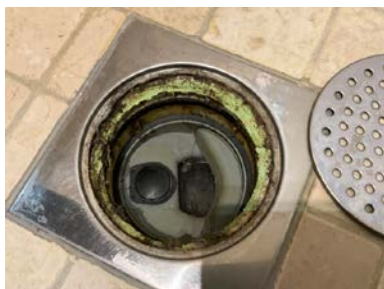
1. ETASJE > BAD

TG 1 Sanitærutstyr og innredning

Hulltaking er foretatt uten å påvise unormale forhold. Hulltaking er foretatt i boden, måling utført inn mot våtsone for dusjen. Fuktkvotemåling (vekt%) i konstruksjonen ble målt til under 6.

Hulltaking gir begrenset adgang til visuell kontroll/måling av et lokalt område på badet, og det kan dermed ikke med sikkerhet utelukkes at det foreligger skjulte avvik eller skader i øvrige deler av konstruksjonen.

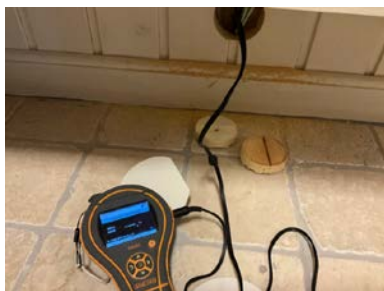
1. ETASJE > VASKEROM

- Uten membran/tettesjikt er det høy risiko for at vann trenger gjennom konstruksjonene og kan medføre fuktskader.

Det er flislagt gulv med elektriske varmekabler. Det er 25 mm. høydeforskjell fra flis ved dør til slukrist.

Det er lokalisert noe hullyd, men flisene virker å sitter godt. Det er ingen riss i fugene. Strakstiltak er ikke nødvendig.

For å lukke avviket må det etableres membran i våtsoner. Forsiktighet anbefales ved bruk da den valgte løsningen gir fare for fukt/vann i bakenforliggende konstruksjoner.

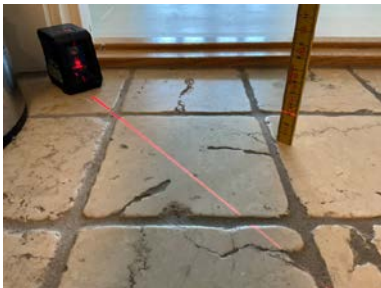
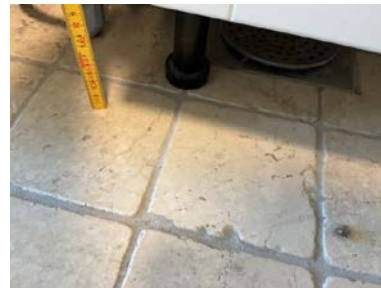
1. ETASJE > VASKEROM

1 TG 2 Sluk, membran og tettesjikt

Det er ikke registrert synlige tegn til lekkasje eller fuktskade ved befaring. Hulltaking og fuktmåling i tilstøtende konstruksjon viste normale verdier. Manglende dokumentasjon på utførelse medfører redusert forutsigbarhet knyttet til membranens utførelse, detaljer rundt slukt og forventet levetid. Smøremembran er erfaringsmessig mer utsatt for utførelsesfeil enn prefabrikkerte membransystemer, særlig i overgang mot sluk. Tilstandsgrad 2 settes på bakgrunn av manglende dokumentasjon og alder, samt behov for økt oppfølging i videre brukstid.

- Det må gjøres nærmere undersøkelser. Manglende membran/tettesjikt medfører risiko for lekkasjer og fukt i konstruksjonen.

Sprekker i membran oppstår typisk i overgang mellom sluk og gulv, deler av dette området er dekket av fliselim og fugemasse og er ikke tilgjengelig for kontroll. Hull i dette område vil kunne føre til skader i konstruksjonen.

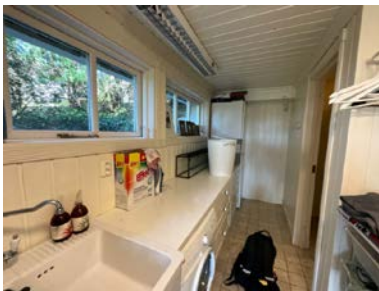
1. ETASJE > VASKEROM

TG 1 Sanitærutstyr og innredning

Hulltaking er ikke gjennomført fordi det er unødvendig. Det er tilgang til konstruksjonen via inspeksjonsluke for vannrør. Fuktvotemåling (vekt%) i konstruksjonen ble målt til under 6%.

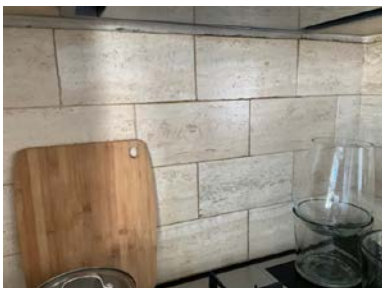
2. ETASJE > KJØKKEN

TG 1 Avtrekk

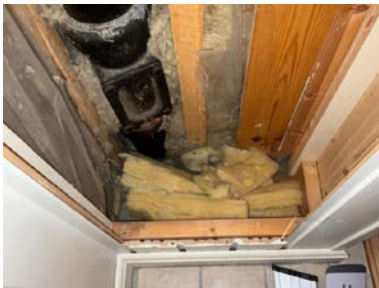
TG 2 Ventilasjon

- Det er avvik:

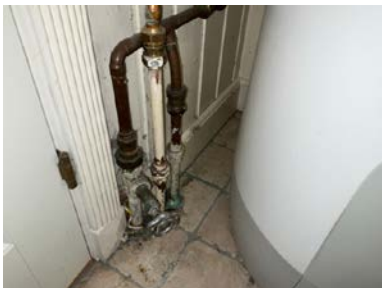
Eldre kranner.
