# Tilstandsrapport

Enebolig

Gamle Synningavegen 2B , 5259 HJELLESTAD

Befaringsdato: 12.12.2025

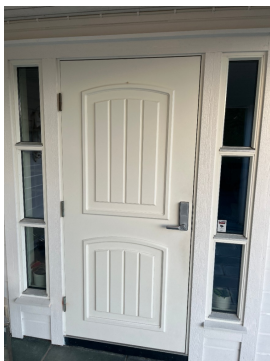
Hoved inngangsdør

Boligen har malt hovedytterdør, malt balkongdør i tre og skyvebalkongdør i malt tre.  
Ytterdør til soverom 3 er montert i 2023, terrassedør i stue er datert 2014. Øvrige dører er fra byggeår.

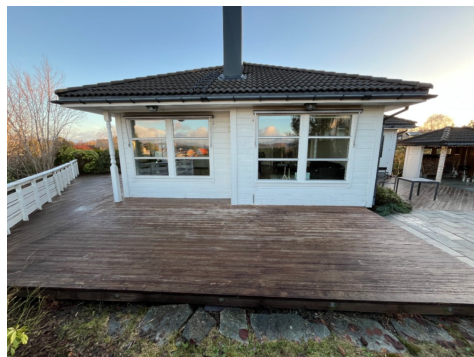
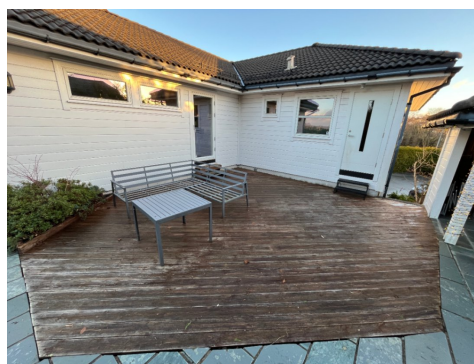
Flott opparbeidet uteområde på oppsiden av boligen, Terrasser oppmålt til ca 85m2, det er og områder og stier som er belagt med skifer heller  
Normalt vedlikehold med maling av rekkverk og beising av terrasser må påberegnes.

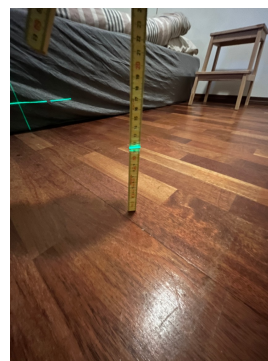
Gulv mot grunn i betong. Etasjeskiller er av trebjelkelag. Gulvene er kontrollert for høyde avvik med laser.

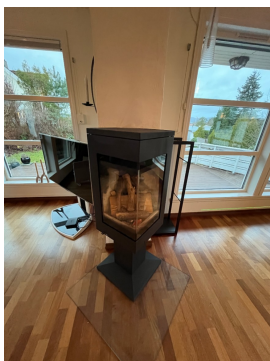
Boligen har mursteinspipe med vedovn fra 2013.

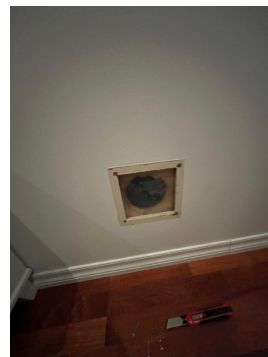
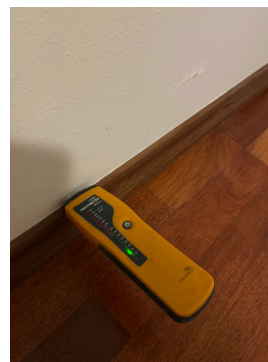
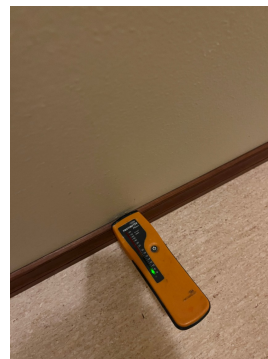
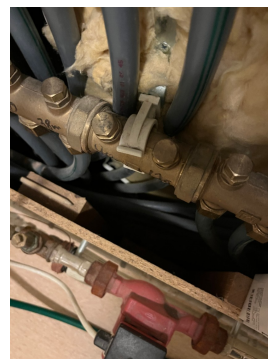
Det er søkt etter fukt i alle vegger som har utvendig innfilte masser. Det er fuktsøkt uten hulltaking, det er ikke målt forhøyede verdier og det er derfor ikke tatt hull for videre søk. Det er i tillegg kontrollert via 2 inspeksjonsluker og via utsparing i vegg i teknisk rom.

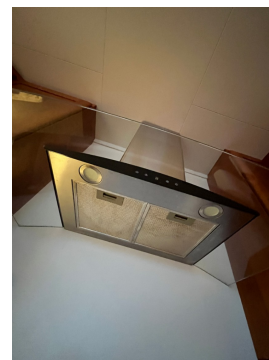
Det er kjøkkenventilator med avtrekk ut.

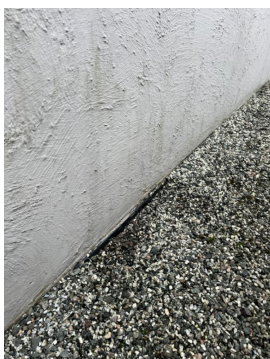
Dreneringen er fra 2001.

Det er montert grunnmursplast med topplst.

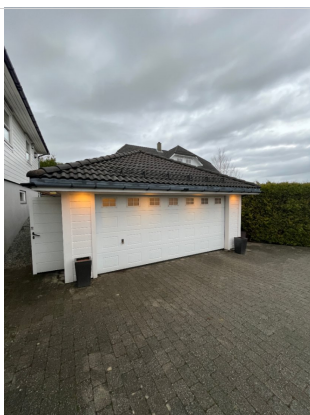
Garasje oppført i 2002, med uisolert reisverk i trevirke. Utvendig er vegger er kledd med gips og dobbelfalset kledning. Tak av fabrikkproduserte takstoler, taket er tekket med betongtakstein. 2 el-bil ladere i garasjen. Det ble montert nye fjærer på garasjeporten i 2025.
