# Tilstandsrapport

Enebolig

Gamle Synningavegen 2B , 5259 HJELLESTAD

Befaringsdato: 12.12.2025

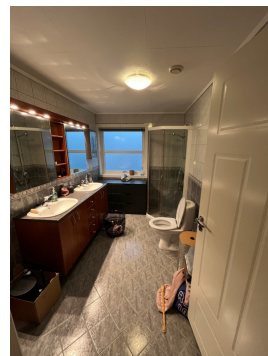
HOVEDPLAN > BAD - 7.6M2

- Det er vindu/dør med ikke fuktbestandige materialer i våtsonen (ved vask, dusj, badekar, osv.), løsningen eller byggematerialet er uegnet.

Det er uvisst hvordan membran er løst bak utforinger og listverk i vinduskarm. Fuktighet kan "gå" bak fliser/flislim.

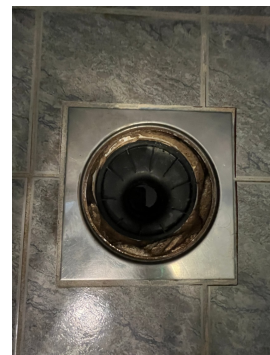
HOVEDPLAN > BAD - 7.6M2

- Det er mulighet for at det kan forekomme vannlekkasje på våtrommet hvor vann ikke vil gå til sluk.
- Det er påvist at flisfuger har riss/sprekker.
- Det er påvist avvik i fallforhold til sluk i forhold til krav i forskrift på byggetidspunktet.

Dusjen har tett terskel slik at eventuelt lekkasjevann fra servant eller toalett ikke vil ledes i sluk.

Eventuelt lekkasjevann fra utstyr utenfor dusjsone vil ikke ha en naturlig vei til sluket.

Smøremembran har en naturlig aldringsprosess i form av kjemisk uttørking. Normal forventet levetid på smøremembran er 10-20 år. Ved å etablere tett dusjkabinett vil badet kunne vare i flere år enn den antatte gjenstående levetiden.

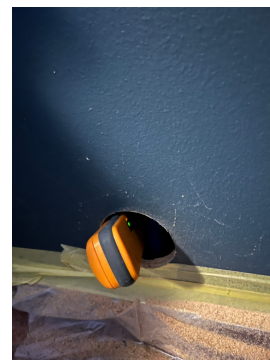
Hulltaking er foretatt uten å påvise unormale forhold. Hulltaking er foretatt bak dusj . Fuktkvotemåling (vekt%) i konstruksjonen ble målt til 8%

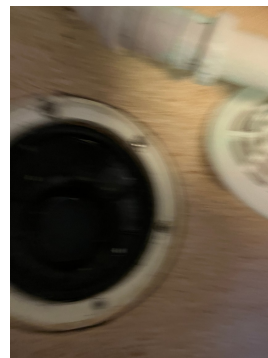
## HOVEDPLAN > VASKEROM

- Det er påvist avvik i fallforhold til sluk i forhold til krav i forskrift på byggetidspunktet.

Til tross for avviket i fall/høydeforskjell til sluk, vil gulvet fortsatt kunne lede vann mot sluket, men med redusert effektivitet.

Eldre belegg kan bli sprø og sprekke opp, noe som fører til at de mister sin vanntettende funksjon.
