# Tilstandsrapport

Enebolig

Gamle Synningavegen 2B , 5259 HJELLESTAD

Befaringsdato: 12.12.2025

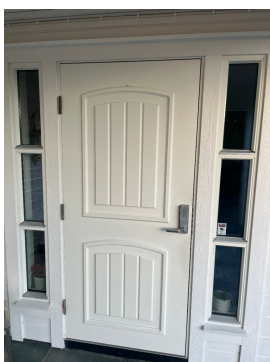
Hoved inngangsdør

Boligen har malt hovedytterdør, malt balkongdør i tre og skyvebalkongdør i malt tre.  
Ytterdør til soverom 3 er montert i 2023, terrassedør i stue er datert 2014. Øvrige dører er fra byggeår.

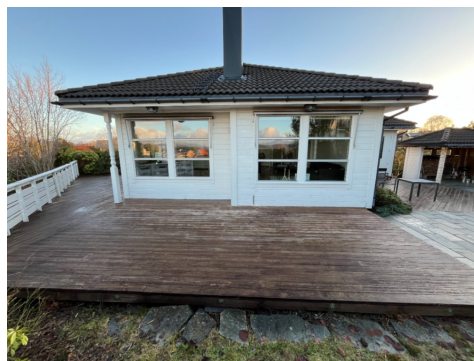
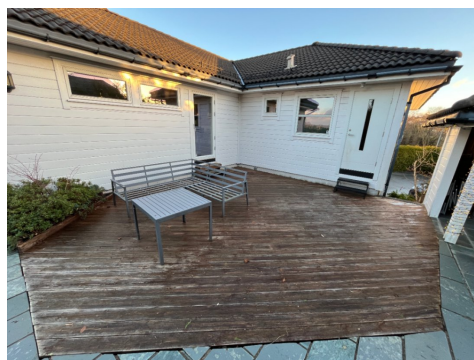
Flott opparbeidet uteområde på oppsiden av boligen,  
Terrasser oppmålt til ca 85m<sup>2</sup>, det er og områder og stier som er belagt  
med skifer heller  
Normalt vedlikehold med maling av rekkverk og beising av terrasser må  
påberegnes.

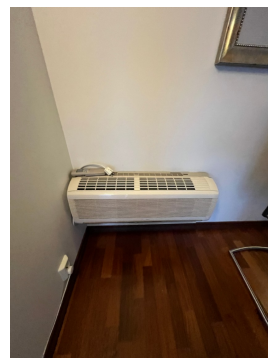
Det er vannbåren gulvvarme med termostat på vegg i alle rom.  
Det er luft til vann varmepumpe tilkoblet bereder.  
Ute-delen har ikke virket siden 2020, når ute-delen ikke virker blir strøm fra strømmettet brukt til å varme opp vannet i varmtvannstanken.

Utedel må skiftes ut eller repareres.

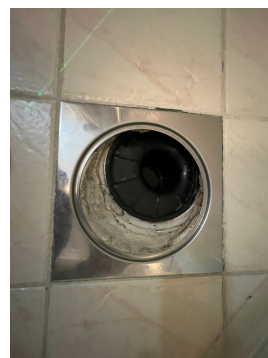
Smøremembran har en naturlig aldringsprosess i form av kjemisk uttørring. Normal forventet levetid på smøremembran er 10-20 år. Ved å etablere tett dusjkabinett vil badet kunne vare i flere år enn den antatte gjenstående levetiden.

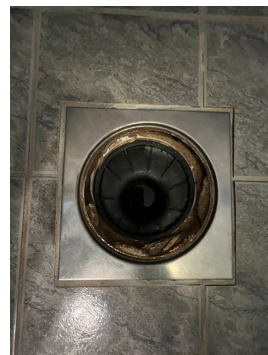
HOVEDPLAN > BAD - 7.6M2

- Det er mulighet for at det kan forekomme vannlekkasje på våtrommet hvor vann ikke vil gå til sluk.
- Det er påvist at flisfuger har riss/sprekker.
- Det er påvist avvik i fallforhold til sluk i forhold til krav i forskrift på byggetidspunktet.

Dusjen har tett terskel slik at eventuelt lekkasjevann fra servant eller toalett ikke vil ledes i sluk.

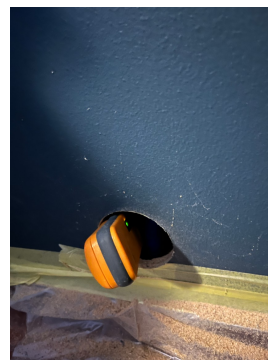
Hulltaking er foretatt uten å påvise unormale forhold. Hulltaking er foretatt bak dusj . Fuktkvotemåling (vekt%) i konstruksjonen ble målt til 8%
