# Tilstandsrapport

Enebolig

Haugveien 13, 8693 HATTFJELLDAL

Befaringsdato: 25.06.2025

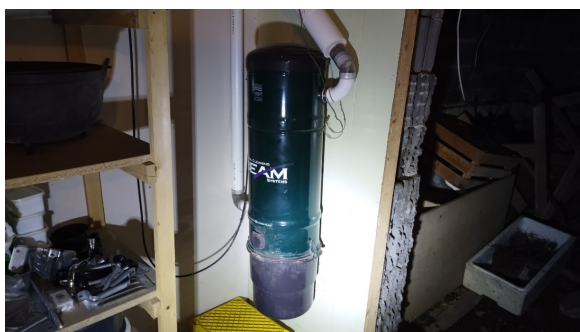
### Konsekvens/tiltak

- Det er ikke behov for utbedringstiltak siden VVS-installasjonen(e) fungerer i dag, men ut ifra alder kan skader plutselig oppstå på eldre VVS-installasjoner.

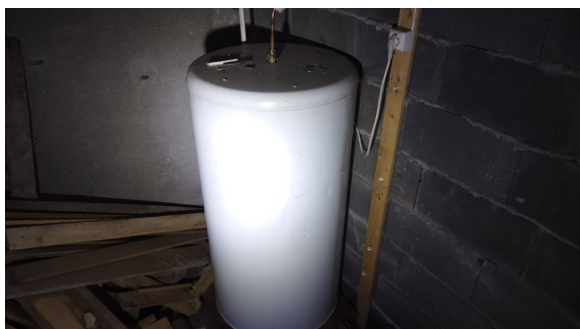
- Det er ikke behov for utbedringstiltak siden tanken fungerer i dag, men ut ifra alder kan skader plutselig oppstå på eldre tanker.
- Det bør etableres tilfredsstillende avrenning eller lekkasjesikring ved varmtvannstank.

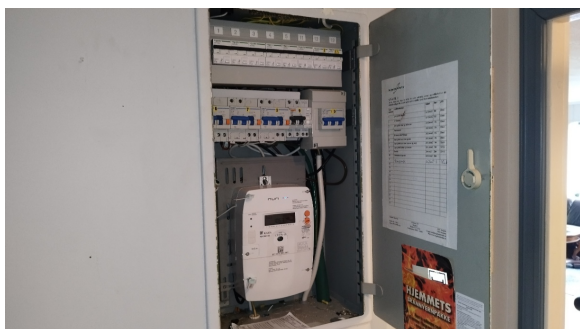
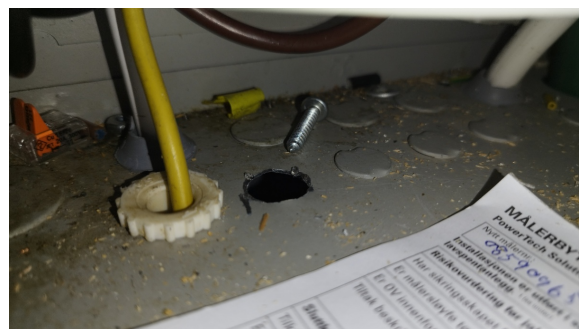
Ved kjøp/salg anbefaler DLE kontroll av installasjon utført av installatørforetak. (NEK 405 EI kontroll i bolig).

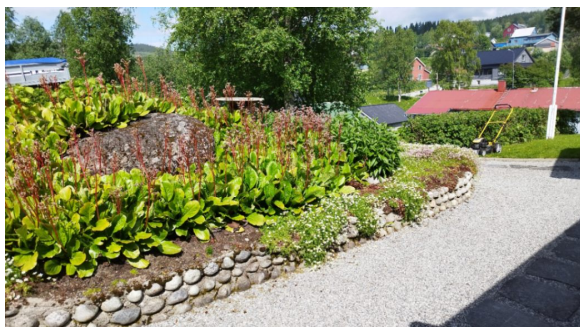
## TG 1 Forstøtningsmurer

Forstøtningsmur av naturstein.
