Haugveien 13, 8693 HATTFJELLDAL

**Enebolig i rolig blindgate med  
garasje og hage, nær Hattfjelldal  
sentrum.**

Befaringsdato: 25.06.2025

Rapportdato: 08.07.2025

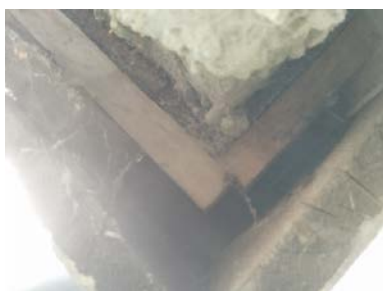
## TG 2 Takkonstruksjon/Loft

Det ble fuktmålt i takkonstruksjonen ved befaring, og det ble ikke registrert forhøyede fuktverdier.

Avvik: Det er begrenset/dårlig ventilering av takkonstruksjonen.

*Punktet må sees i sammenheng med Takteking*

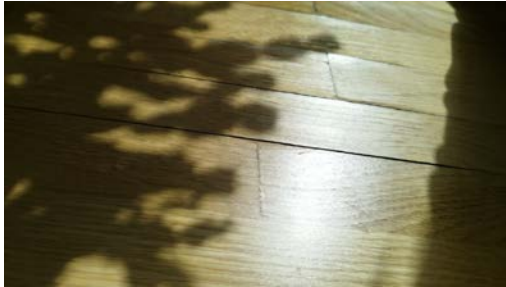
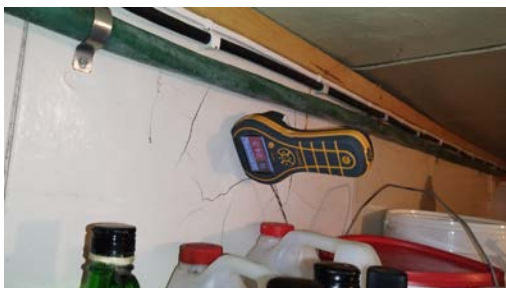
## Etasjeskille/gulv mot grunn

Etasjeskille av trebjelkelag og støpt betonggulv mot grunn.

- Målt høydeforskjell på over 20 mm innenfor en lengde på 2 meter. Tilstandsgrad 3 gis med bakgrunn i standardens krav til godkjente måleavvik.
- Målt høydeforskjell på over 30 mm gjennom hele rommet. Tilstandsgrad 3 gis med bakgrunn i standardens krav til godkjente måleavvik.

Det måles forhøyede fuktverdier i himlinge i kjelleretasjen mot vest og himlingsplatene er fuktskadet.

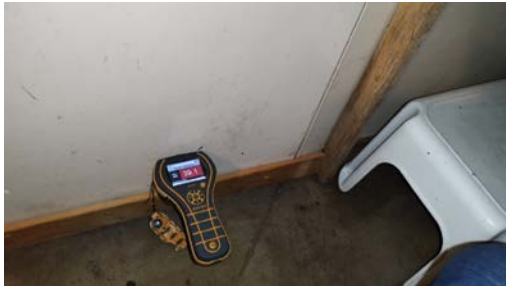
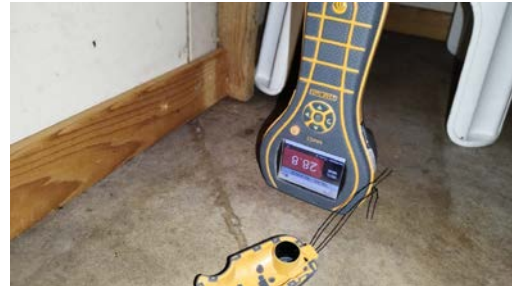
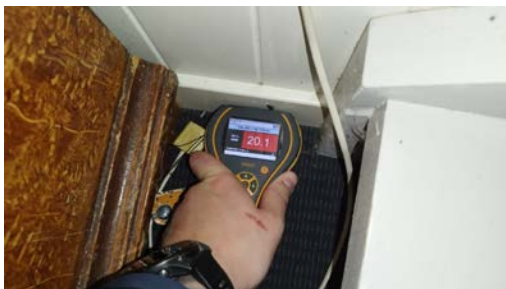
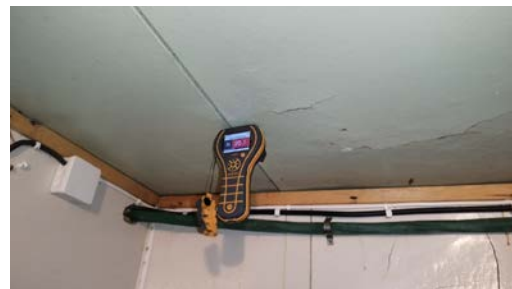
## TG 2 Kryp Kjeller

- Det er ikke tilfredsstillende ventilering av kryptjeller.
- Det er stedvis påvist fuktnivå som tilsier at konstruksjonen kan ha fuktskader.
- Det er begrenset ventilering/luftgjennomstrømning i kryptjeller.

Det er tegn til fuktinnslag i kryptjelleren, samt at det er fuktig klima.

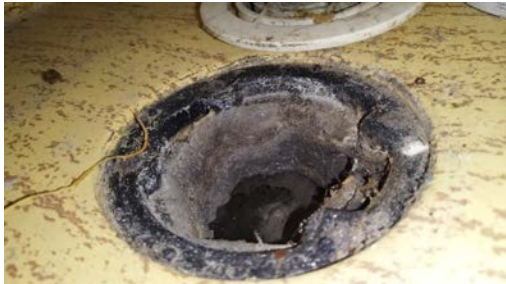
## 1. ETASJE > VASKEROM

Kontroll av sluken.

Det ble og utført fuktsøk på gulvet i området rundt sluken, og det ble ikke registrert forhøyede fuktverdier.

- Hulltaking er ikke foretatt da det allerede er påvist andre avvik i våtsonen.

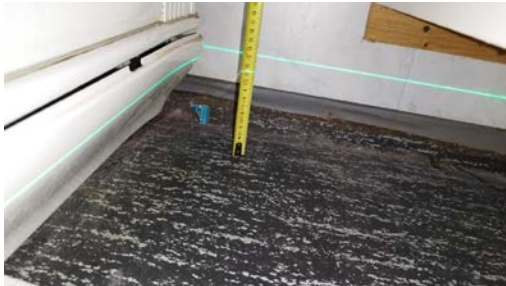
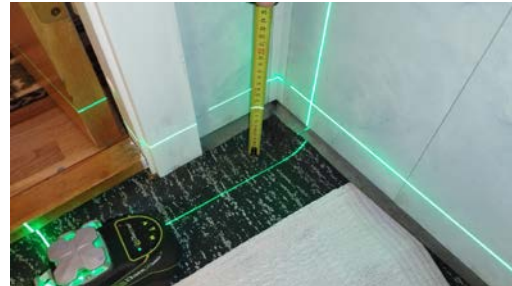
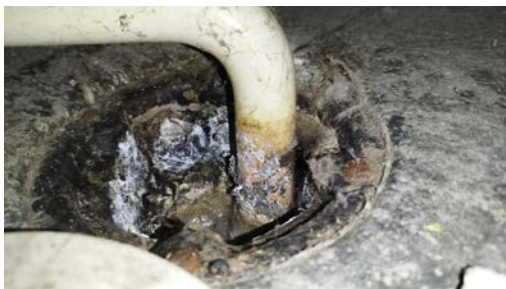
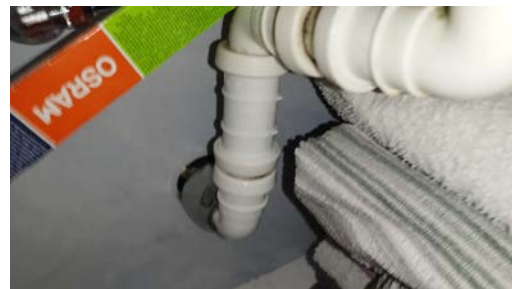
### TG 0 Tilliggende konstruksjoner våtrom

Hulltaking ble utført mot våtsone fra tilliggende toalettrom.

Det ble ikke registrert forhøyede fuktverdier, og måleresultatet ble ikke synlig på fuktmåleren. Dette vil si at trevirket inneholder mindre enn 8% fuktighet. Generelt bør ikke fuktigheten i trevirket ligge høyere enn 15%.

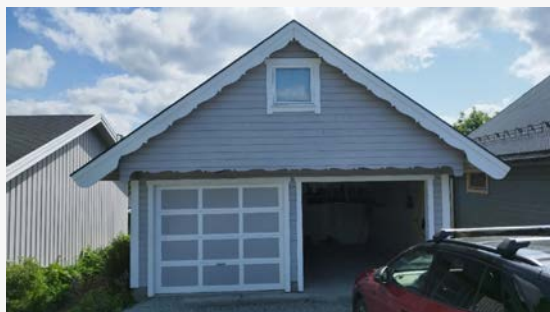
### Garasje

Biloppstillingsplass for to biler, samt lagring av div. saker og ting.
