# Enebolig med alt på en flate. Bolig med mulighet for deg som vil sette eget preg på din bolig.

Befaringsdato: 08.04.2026

Rapportdato: 07.05.2026

Adresse <b>Sundslåsen 8, 1796 KORNSJØ</b>	
Dato for energimerking <b>11.05.2026</b>	Merkenummer <b>Energiattest-2026-293751</b>
Bygningskategori <b>Småhus</b>	Bygningsnummer <b>145151856</b>
Gårdsnummer <b>230</b>	Bruksnummer <b>1</b>
Seksjonsnummer <b>—</b>	Bruksenhetsnummer <b>H0101</b>

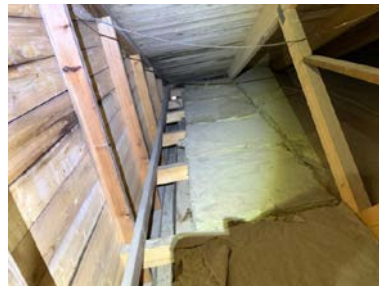
Det mangler isolasjon over yttervegger og enkelte steder på loftet, medfører varmetap og risiko for skader.

Mangler isolasjon

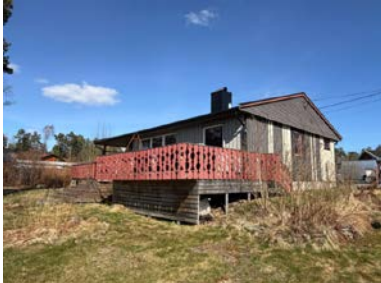
Utvendige trapper  
Det er påvist andre avvik.: Eldre trapp fra altan er slitt.

Nyere trapp fra altan

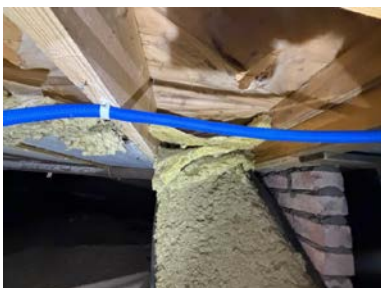
Etasjeskille/gulv mot grunn  
Det er påvist andre avvik.: Det er montert dampsperre på bjelkelaget før gulvet ble montert, dette er ikke en anbefalt løsning i dag og da boligen ble oppført.  
Det skal ikke være dampsperre mot krypekjellere, kun vindsperre under bjelkelaget.

For å lukke avviket må dampsperre fjernes og det må etableres vindsperre under gulv konstruksjonen.

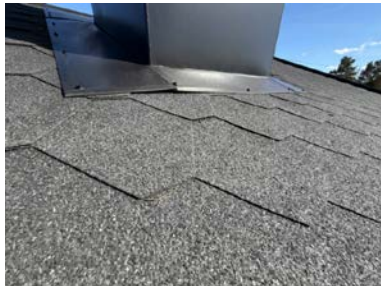
Sotluke

Skrue på beslag har løsnet.

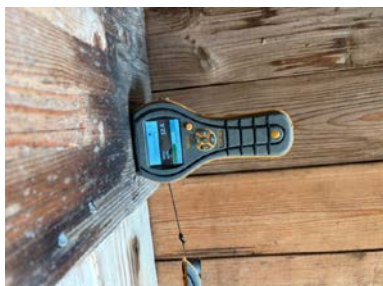
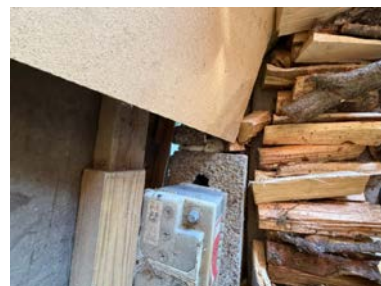
Andre innvendige forhold  
Det er usikkert om garasjeport åpner fungerer, da den ikke var tilkoblet strøm på befaringsdagen.  
Ringmuren er i dårlig stand. Tidligere åpning er tettet igjen med leca og skum. Det er mangelfull utførsel.  
Det ble observert en del fuktmerker i enden av limtredrager og generelt innvendig i garasjen. Det ble målt normal fuktverdier på befaringen. Disse vil variere med årstider og temperaturer.  
Det er åpent reisverk og isolasjon på vegger.

Garasjeporten må testes når det er tilkoblet strøm. Den må testes for bruksmulighet, klemsikring og stoppfunksjon. Sjekk konstruksjoner for slitasje og gjør utbedringer. Ringmuren er utsatt for fuktinntrengning og svekket bæreevne. Hull i muren medfører fare for at det kommer inn skadedyr. Tilstrekkelige utbedringer må beregnes. Skum må fjernes og erstattes av sememntbaserte produkter. Fuktverdier i garasjen må overvåkes. Taktekingen må sjekkes for eventuelle lekkasjer. Sikre tilstrekkelig ventilasjon. Åpen isolasjon/reisverk gir økt fare for fuktopptrekk og dermed kortere levetid på konstruksjonen. Fuktig isolasjon og/eller trevirke bør fjernes før vegger kles igjen. Sørg for dampsperre der det er nødvendig.

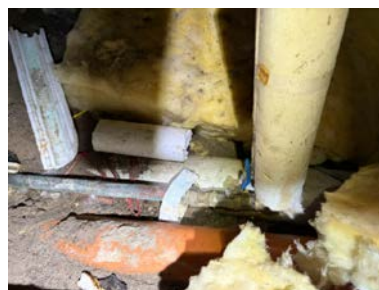
Nyere vannrør av plast.
