Geisnesvegen 1358, 7960 SALSBRUKET

**Koselig ene/fritidsbolig og
naturskjønne Salsbruket**

Tilstandsrapport

Befaringsdato: 09.10.2024

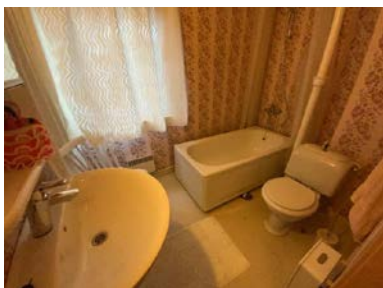
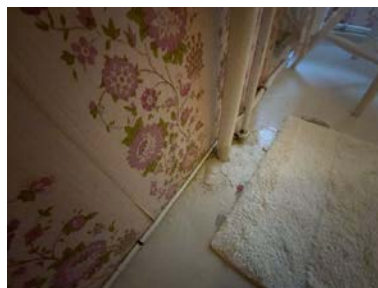
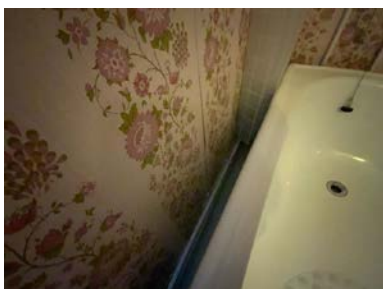
LOFT > BAD

Baderommet er av eldre dato og har ikke oppbygging/ tilstand av overflater for å tåle normal bruk og dagens krav og det må derfor påregnes oppgradering av baderommet.

Kostnadsestimat: 100 000 - 300 000

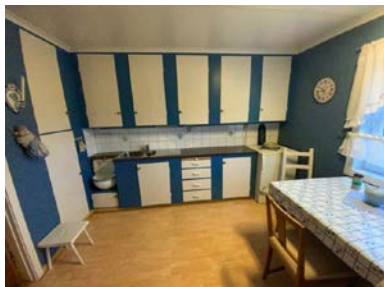
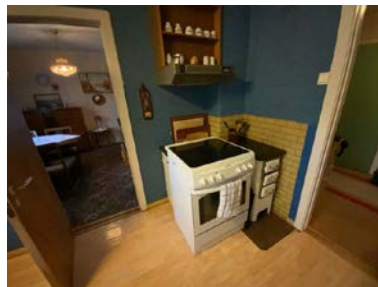
ETASJE > KJØKKEN

Kjøkkenet vurderes funksjonelt ut fra dagens bruk og tiltak kan vurderes ut fra framtidig bruk og behov.
