# Tilstandsrapport

Boligbygg med flere boenheter
-

Dr Nissens veg 1 J, 7340 OPPDAL
-

# gnr. 288, bnr. 54
-

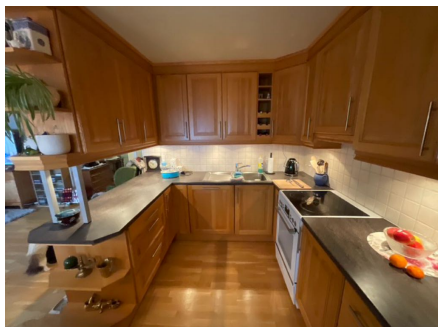
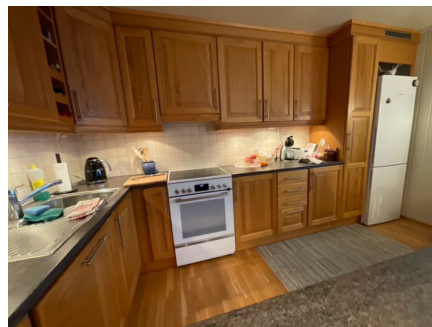
Kjøkkenet har innredning med profilerte fronter. Benkeplaten er av laminat. Det er integrert oppvaskmaskin og vannstoppsystem i kjøkkenbenk.
