Mauravegen 13, 2032 MAURA

Frittliggende enebolig med stor tomt på over 1,1 mål og sentral beliggenhet i Maura

Befaringsdato: 16.10.2024

Rapportdato: 23.10.2024

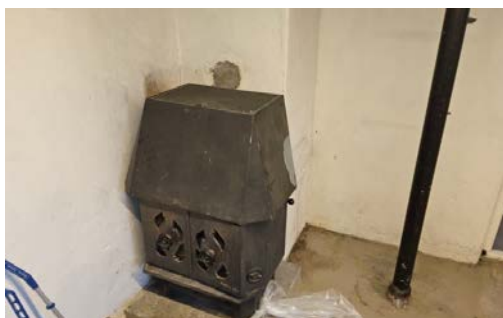
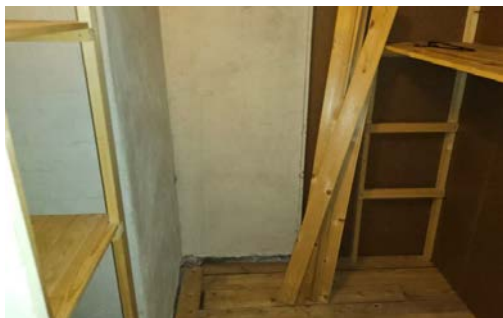
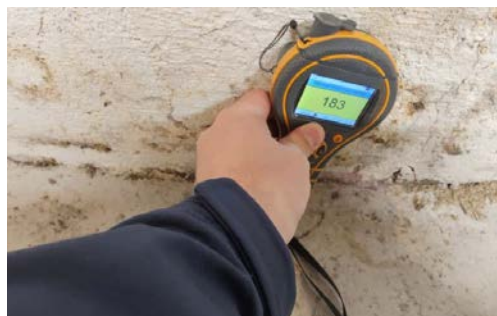
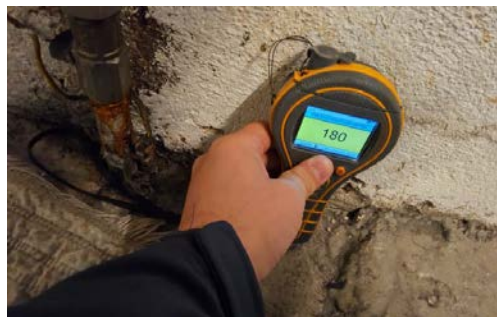
Det må påregnes rehabilitering av pipen.

Kostnadsestimat: 50 000 - 100 000

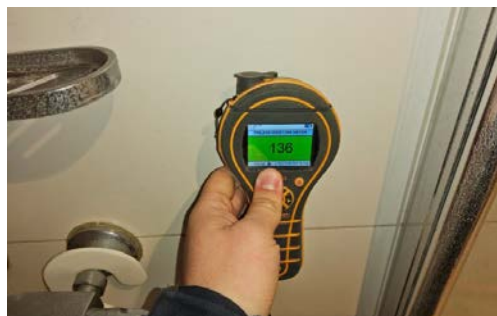
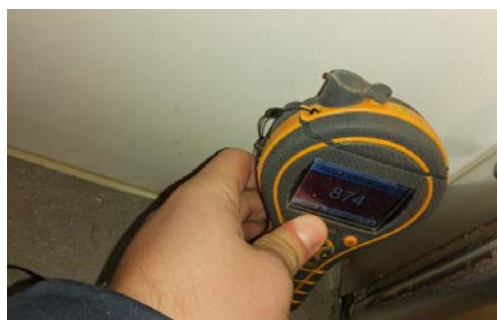
1. ETASJE > BAD

TG 3 Generell

Kostnadsestimat: Over 300 000

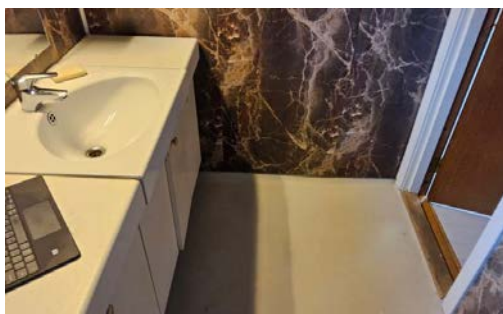
1. ETASJE > BAD

Tilliggende konstruksjoner våtrom

Hulltaking er foretatt uten å påvise unormale forhold. Hulltaking er foretatt i soverom bak våt sone. Fuktkvotemåling (vekt%) i konstruksjonen ble målt til 0-6.

Forholdene bør utbedres for å lukke avviket.
