# Vestsivegen 1328 2406 ELVERUM

## Tilstandsrapport Eierskifte

| Rapportdato: | 11.11.2025 (Gyldig til 11.11.2026) |

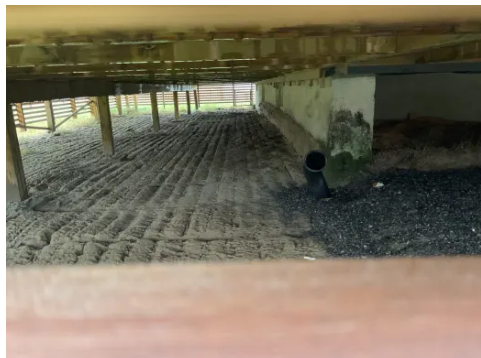
Taknedløp er avsluttet over terreng.

Pga synlig svikt må drenering/utvendig fuktsikring oppgraderes.

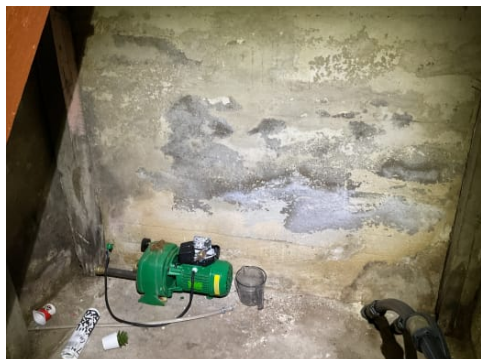
Det registreres mineralutslag (salt/kalkutslag) i overflater som er et symptom på fuktvandring gjennom grunnmur.

Salt/kalkutslag i kjeller.

Det må foretas tiltak for å utbedre årsak til fukt-/råteskadene samt utbedre råteskadene.

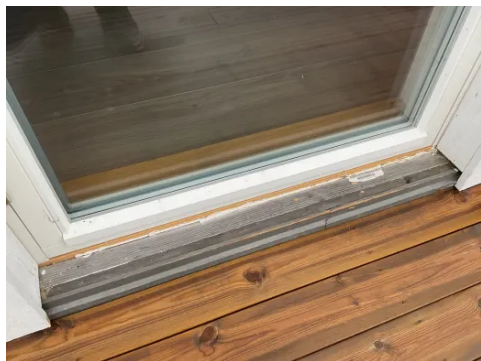
Manglende beslag til terrassedør.

Montere beslag på terrassedør.

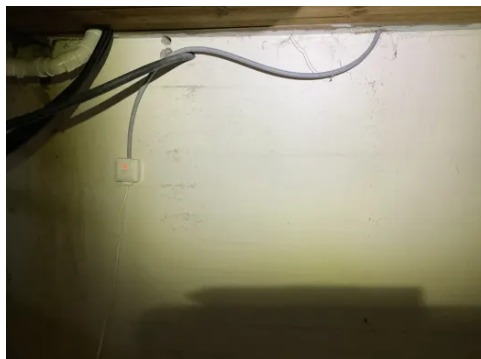
Dårlig innfesting av kabler.

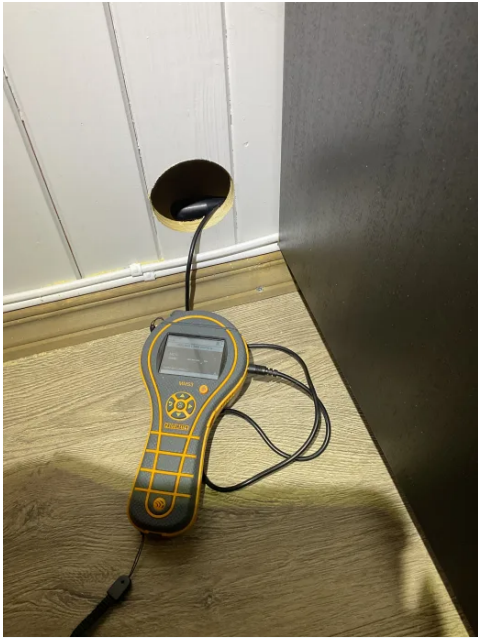
Hulltaking i tilstøtende rom.
