Vestsivegen 1328, 2406 ELVERUM

**Familievennlig og landlig  
beliggende enebolig med solrik  
terrasse på 84 kvm. Pent  
opparbeidet tun. Uthus med boder.**

| Rapportdato: | 11.11.2025 (Gyldig til 11.11.2026) |

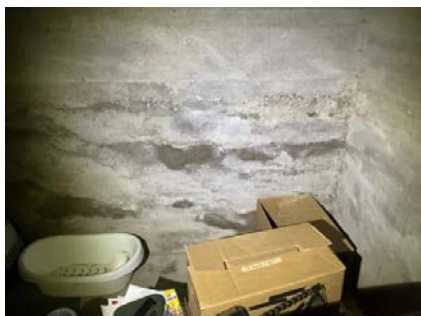
Det registreres salt/kalkutslag på innvendig grunnmursflater som indikerer fukttransport gjennom grunnmuren.

Salt/kalkutslag i kjeller.

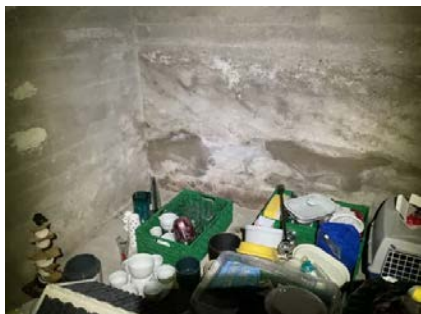
Salt/kalkutslag i kjeller.

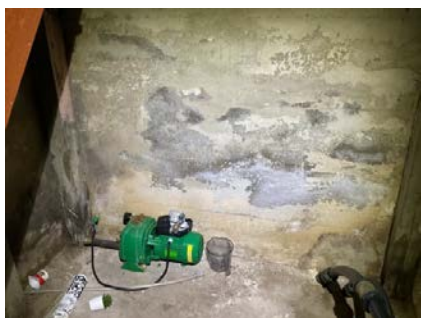
Salt/kalkutslag i kjeller.

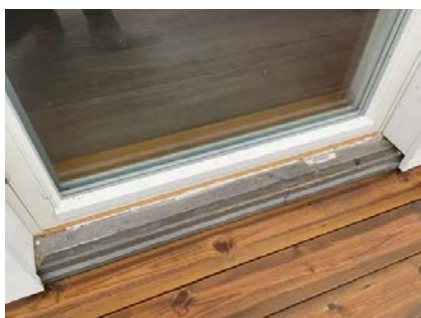
Manglende beslag til terrassedør.

Montere beslag på terrassedør.

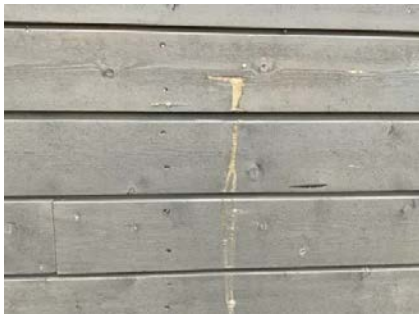
Utslag av kvæ.

Kledningen har stedvis utslag av kvæ.

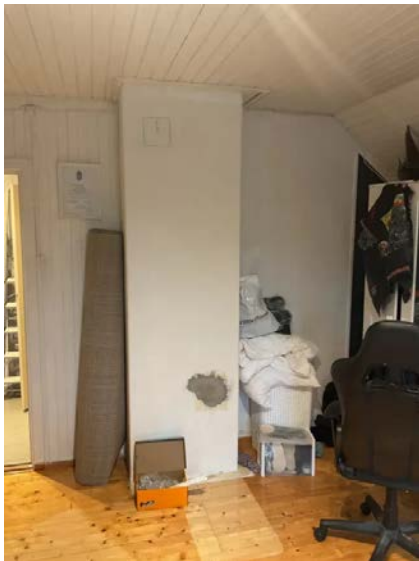
Pipe på loft.

| Er det synlige skader i skorstein, beslag eller fuger? | Ja |
| Beslag rundt takhatt er mangelfullt utført. | |

| Med bakgrunn i påviste avvik og for en vurdering av eventuelle tiltak anbefales en ytterligere kontroll av pipa/ildsteder utført av brann- og feiervesen. | |

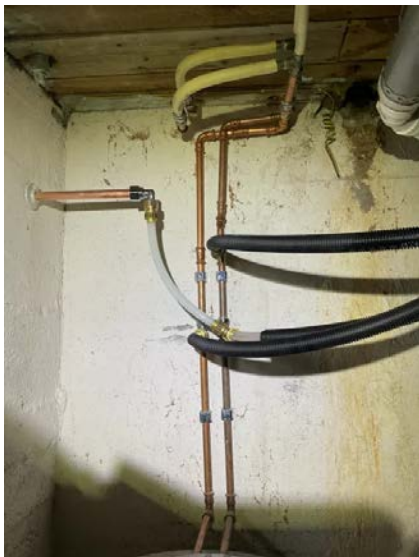
Vannrør i kjeller.

| Vannrør er fra byggeåret, og har nådd en alder hvor det vil være økt risiko for lekkasjer. | |
| Rørstrekk i kjeller er uisolerte og utsatt for frost. | |

Vannrør må isoleres i kalde rom for å unngå frost og kondens.

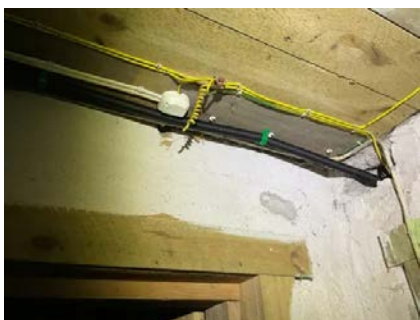
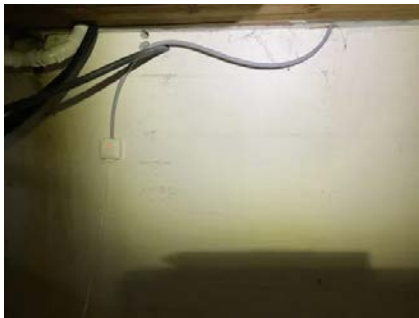
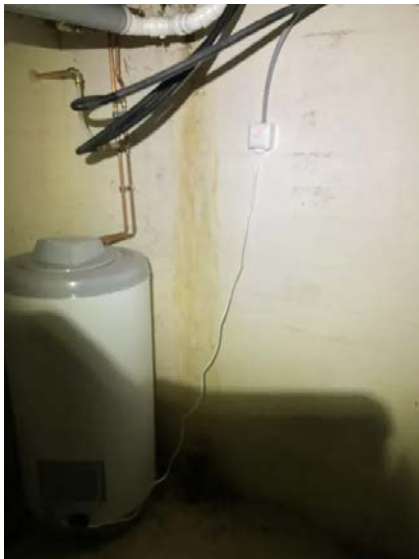
Dårlig innfesting av kabler.
