Vestsivegen 1328, 2406 ELVERUM

**Familievennlig og landlig  
beliggende enebolig med solrik  
terrasse på 84 kvm. Pent  
opparbeidet tun. Uthus med boder.**

Boligtype:	Enebolig
Byggeår:	1932
Hovedbygg BRA:	186 m <sup>2</sup>
Hovedbygg BRA-i:	186 m <sup>2</sup>
Sum alle bygg BRA:	264 m <sup>2</sup>
Sum alle bygg BRA-i:	186 m <sup>2</sup>
Rapportdato:	11.11.2025 (Gyldig til 11.11.2026)

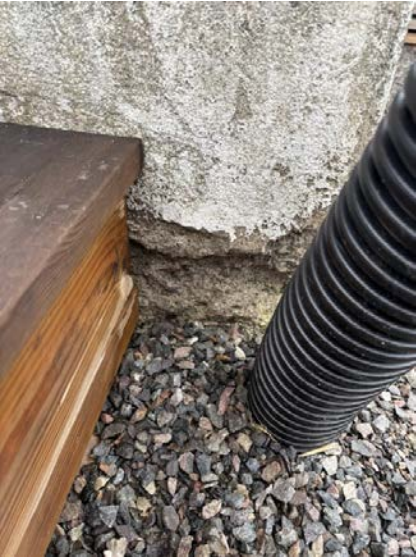
Avskalling på puss.

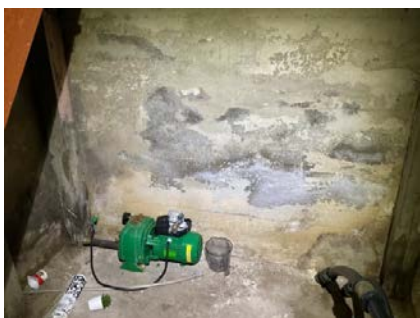
Salt/kalkutslag i kjeller.

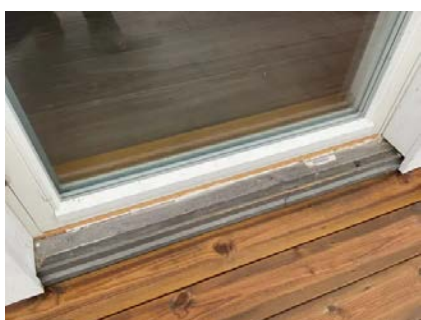
Manglende beslag til terrassedør.

Montere beslag på terrassedør.

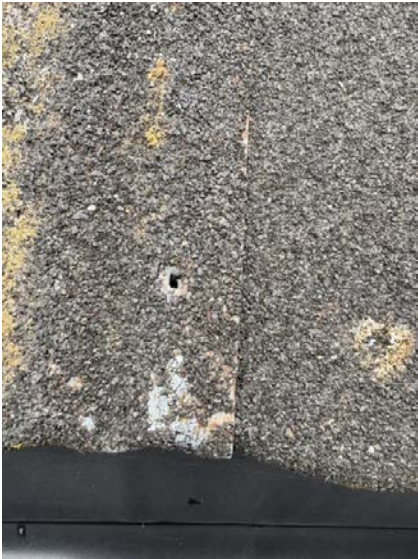
Hull i takteking.

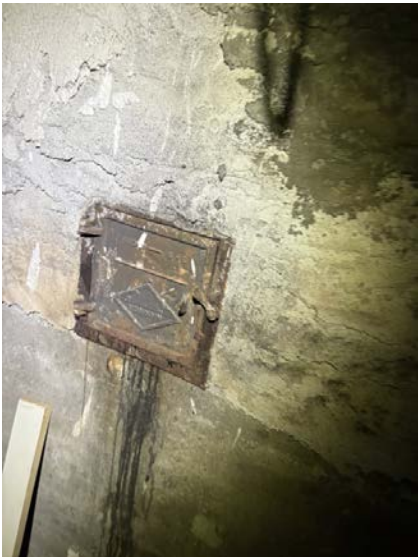
Rennemerker fra sotluke i kjeller.

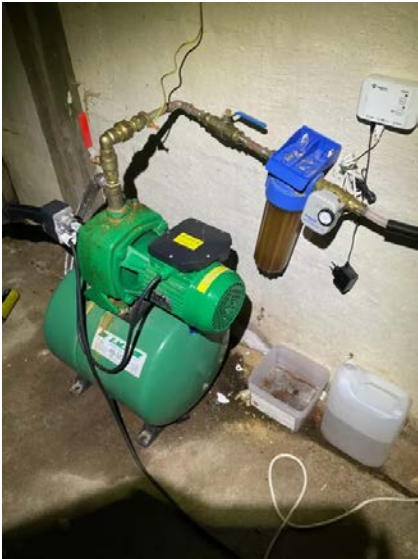
Type anlegg	Kobber, Rør i rør system
Noe rør i rør og noe kobber. Boligen har vannpumpe i kjeller.	
Er det utført arbeider på anlegget etter byggeår?	Ja
Det ble lagt inn vann og kloakk i boligen i 1982. Det er utført noe arbeid i forbindelse med oppgradering.	
Er det etablert fordelerskap?	Nei
Har vannrør nådd en alder som gir økt risiko for skader eller følgeskader?	Ja
Er det manglende isolering av vannrør hvor det er risiko for frost eller kondens?	Ja
Er det registrert tegn til lekkasjer eller skader på vannrør?	Nei
Er det redusert vanntrykk ved prøving av to tappesteder samtidig?	Nei
Er det manglende tilgjengelighet til stoppekran?	Nei
Er det dårlig funksjon på stoppekran?	Nei
<b>Oppsummering av vannledninger</b>	<b>TG-2</b>
Vannrør er fra byggeåret, og har nådd en alder hvor det vil være økt risiko for lekkasjer.	
Rørstrekk i kjeller er uisolerte og utsatt for frost.

Stoppekran og vannpumpe.

Vannledninger bør skiftes i forbindelse med fremtidig oppgradering av våtrom/kjøkken.

Vannrør må isoleres i kalde rom for å unngå frost og kondens.

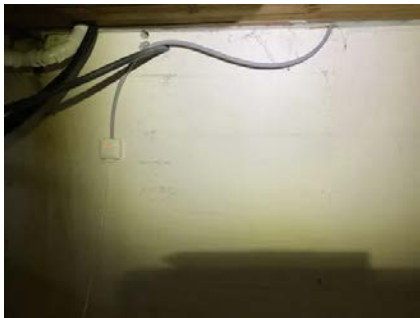
Dårlig innfesting av kabler.
