# Ulvstugguveien 8 7374 RØROS

## Tilstandsrapport Eierskifte

| Boligtype: | Enebolig |
| Rapportdato: | 5.12.2025 (Gyldig til 5.12.2026) |

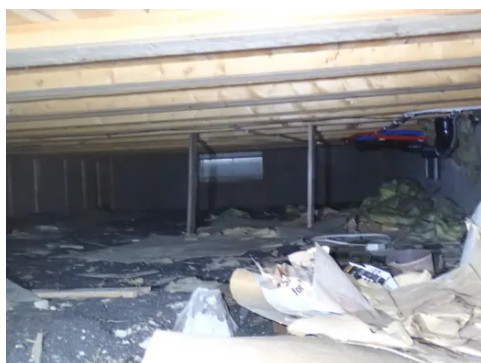
| Bygningsdel | Oppsummert begrunnelse for tilstandsgrad |
|---|---|
| Krypkjeller | Det er ikke etablert noen fuktsperre i form av plast på bakken i kryprommet. Det er liten eller begrenset ventilering. |

Oversiktsbilde.

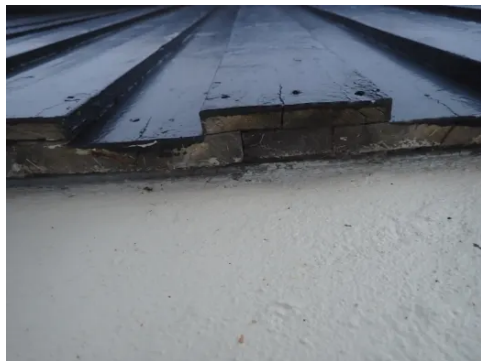
| Bygningsdel | Oppsummert begrunnelse for tilstandsgrad |
|---|---|
| Yttervegger | Værslitasje/sprekker i deler av kledning. Noen kledningsbord med råte i bunn. Musetetting/lekter bak kledning begrenser lufting av kledningen. |

Oversikt oppunder kledning.

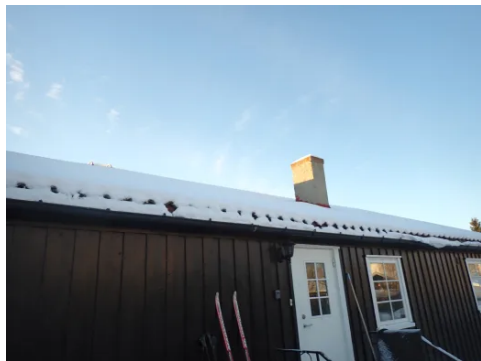
-Det er ikke foretatt noen vurdering av eventuelle skjevheter/svanker i takkonstruksjonen på grunn av snødekt tak.  
-Det blir registrert ingen eller liten lufting av konstruksjonen.  
-Oppunder gesims er det registrert noe avskalling i overflatebehandlingen.

Oversiktsbilde.

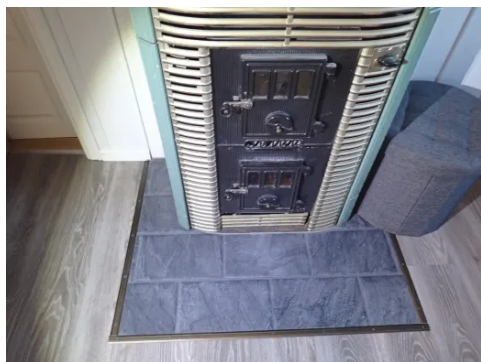
Kamin i gang.

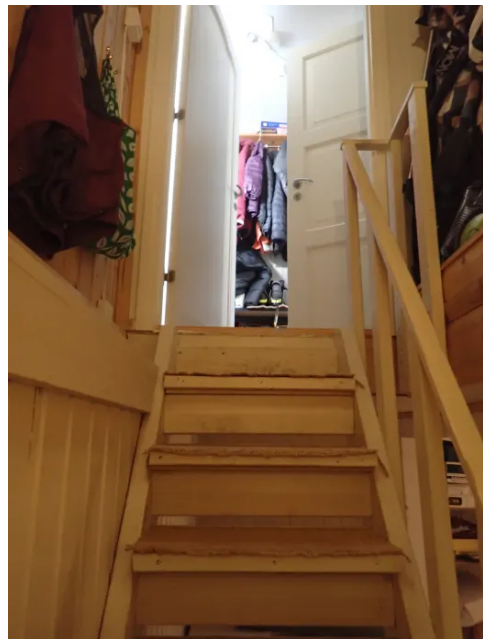
Oversiktsbilde.

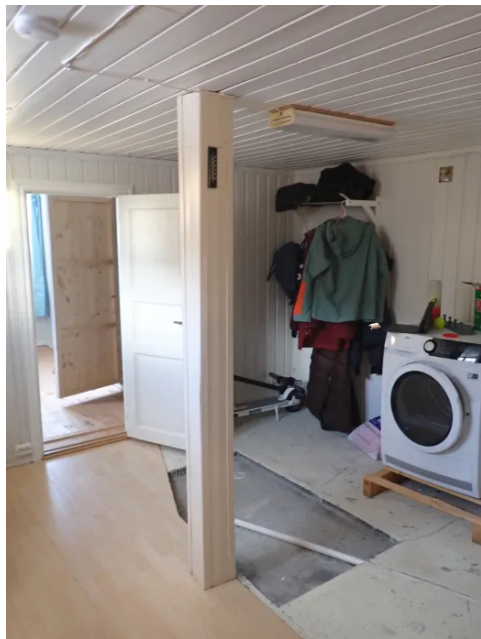
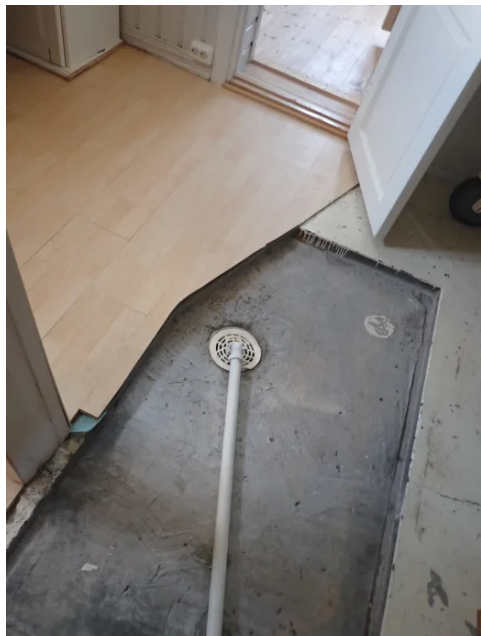
| Bygningsdel | Oppsummert begrunnelse for tilstandsgrad |
|---|---|
| Øvrig: Vaskekjeller | TG 3 på grunn av at rommet har materialer som kan ta skade ved belastning av vann. TG 2 settes for sluk som har usikker restlevetid, sprekker i betonggulv og naturlig ventilering. |

Oversiktsbilde.
