Ulvstugguveien 8, 7374 RØROS

**Enebolig med sentral og attraktiv beliggenhet. Garasje fra 2003 med god lagerplass.**

7374 Røros - Ulvstugguveien 8  
Bolig, 1. Etasje

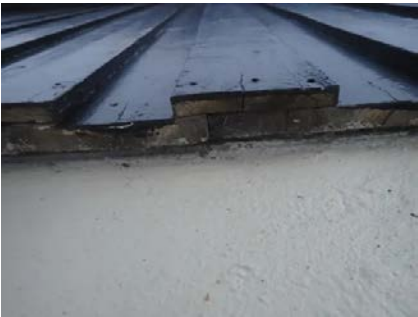
Oversikt oppunder kledning.

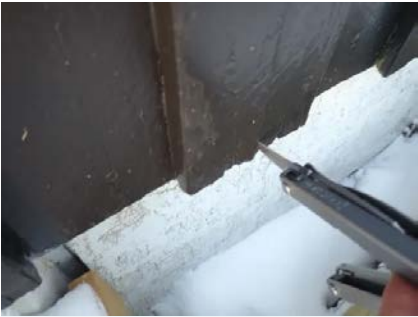
Symptom på råte i bunn av kledningsbord.

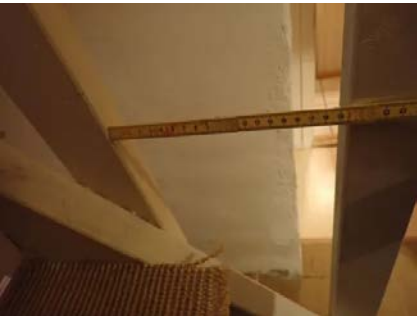
Åpninger i rekkverk > 10 cm.

| -Ikke krav om utbedring opp til dagens krav, men på grunn av sikkerhetsforhold anbefales det at rekkverkshøyden endres til minimum 90 cm.<br>-Det anbefales å redusere åpninger i rekkverk slik at disse ikke overstiger 10 cm. Dette for bedre sikkerhet for små barn og dyr.<br>-For å lukke avviket må trappen skiftes ut for å tilfredsstille dagens krav til utforming og bruk.<br>-Håndløper anbefales montert på begge sider i hele trappeløpet for bedre sikkerhet ved bruk.<br>Dagens forskrift setter krav til håndløper på begge sider i trapper.<br>-Det kan vurderes å utbedre knirik i trinn etter eget behov. | |

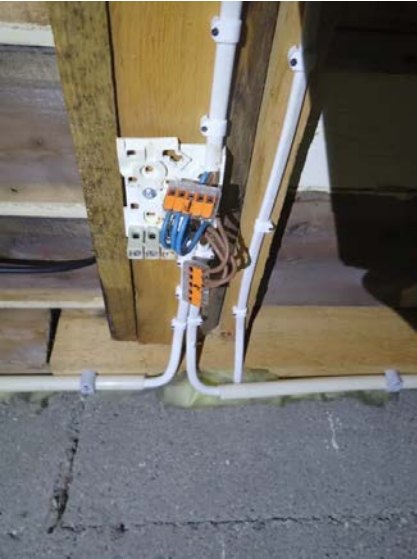
Manglende lokk på koblingsboks i kryprom.
