# Tilstandsrapport

Enebolig

Høyåsen 5, 3770 KRAGERØ

Befaringsdato: 30.05.2025

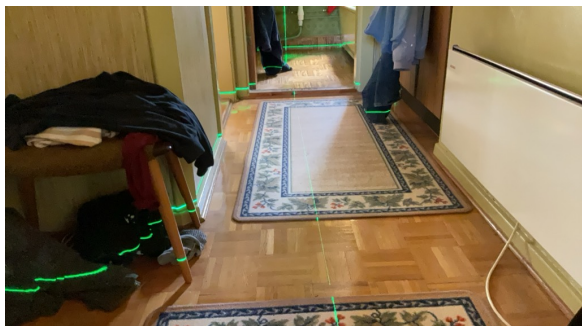
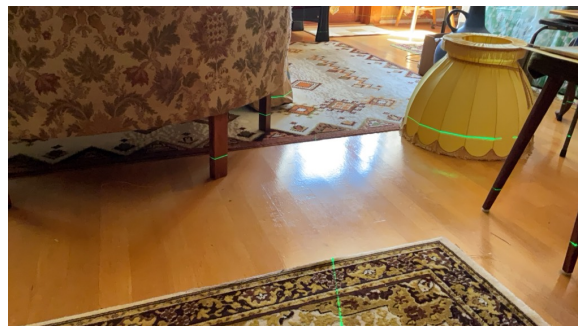
## TG 2 Radon

Huset ble oppført før det var krav til radonsperre.

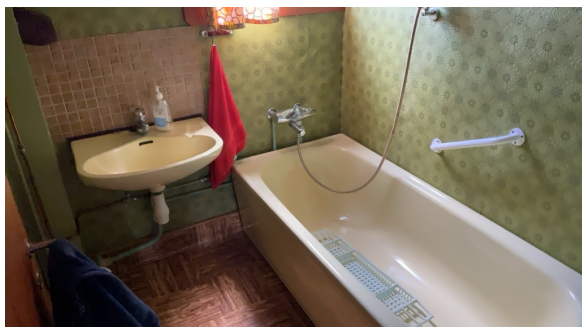
- Manglende oppgradering av våtrommet medfører høy risiko for at konstruksjonene ikke vil tåle vanlig bruk av vann eller lekkasjer. Dette kan føre til fuktskader på tilstøtende konstruksjoner.

For å få tilstandsgrad 0 eller 1, må hele badet oppgraderes.

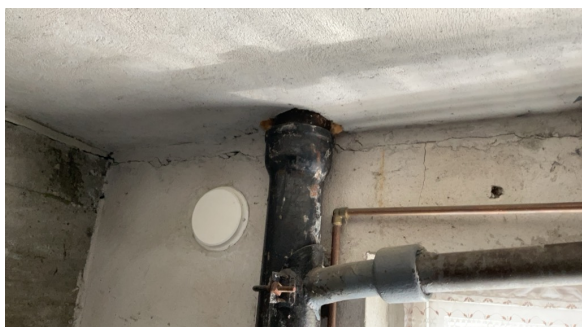
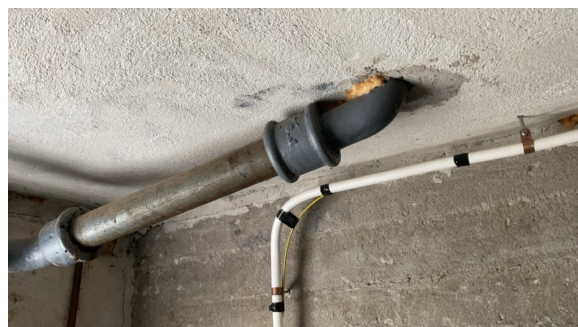
### 1. ETASJE > BAD

#### TG 1 Tilliggende konstruksjoner våtrom

Det ble søkt etter fukt i himling i rommet under badet og i vegger/fotlister i tilstøtende rom. Det ble ikke registrert unormal fukt.

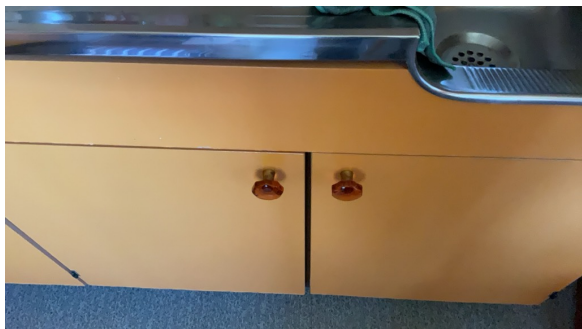
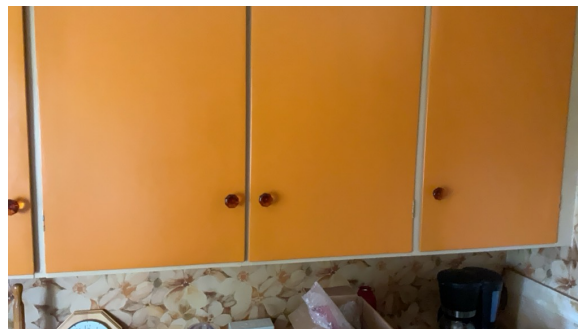
### TG 1 Overflater og innredning

Innredning med glatte fronter og laminert benkeplate. Innredning med normal bruksslitasje.

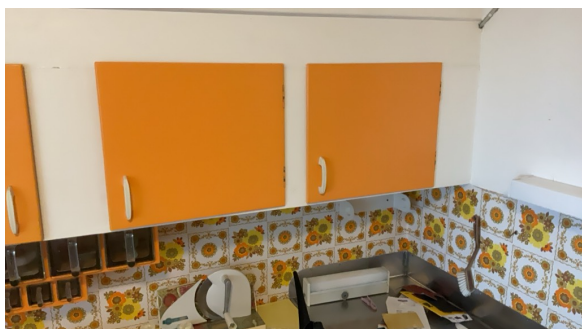
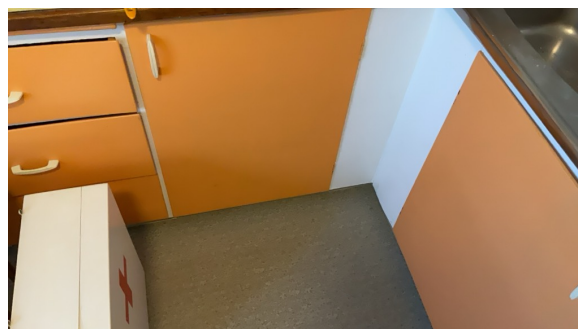
## 2. ETASJE > KJØKKEN

### TG 2 Avtrekk

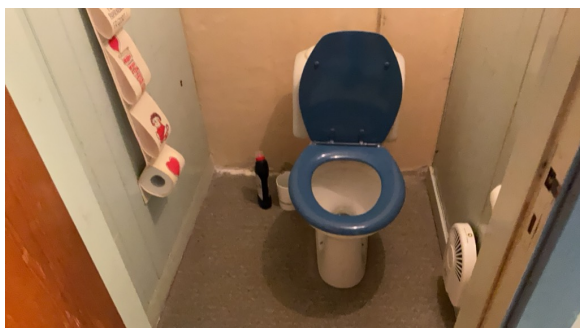
## 2. ETASJE > TOALETTROM

### TG 2 Overflater og konstruksjon

- Det bør etableres tilfredsstillende tilluft til toalettrom, f.eks. luftespalte ved dør e.l.
- Mekanisk avtrekk bør etableres på toalettrom.

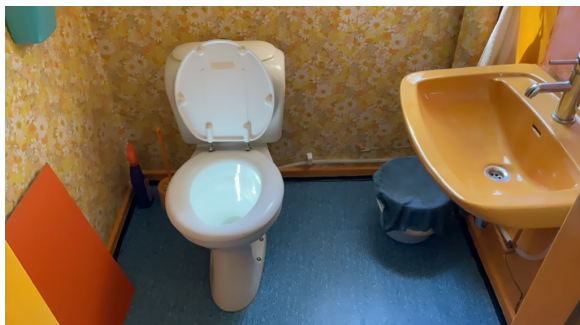
### TG 2 Vannledninger

- Det er ikke behov for utbedringstiltak siden anlegget fungerer i dag, men ut ifra alder kan skader plutselig oppstå på eldre anlegg.
