# Tilstandsrapport

Boligbygg med flere boenheter

Tetenvegen 1 , 2270 FLISA

Befaringsdato: 20.01.2026

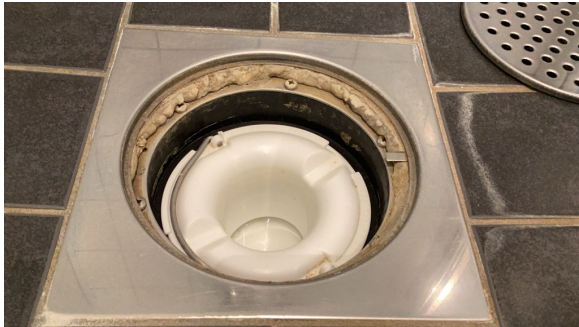
## ETASJE > BAD

### TG 1 Sanitærutstyr og innredning

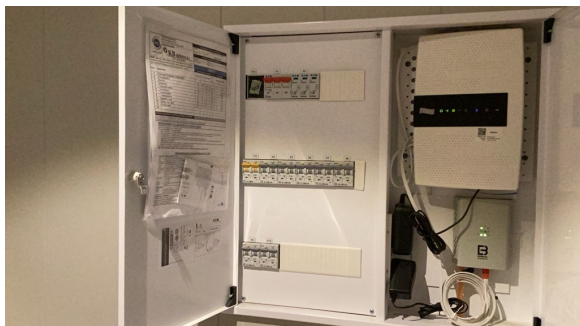
## Inntak og sikringsskap

10. Er det tegn på at kabelinnføringer og hull i inntak og sikringsskap ikke er tette, så langt dette er mulig å sjekke uten å fjerne kapslinger?  
**Nei**
11. Finnes det kursfortegnelse, og er den i samsvar med antall sikringer?  
**Ja**
12. Foreta en helhetsvurdering av det elektriske anlegget, dets alder, allmenne tilstand og fare for liv og helse. Bør det elektriske anlegget ha en utvidet el-kontroll?  
**Ja Undertegnede er ikke el-takstmann og det elektriske anlegget er ikke kontrollert. Det anbefales innhenting av en utvidet el-kontroll utført av autorisert foretak.**
