# Langholvegen 56 4345 BRYNE

## Tilstandsrapport Eierskifte

Boligtype: Leilighet

Byggeår: 2015

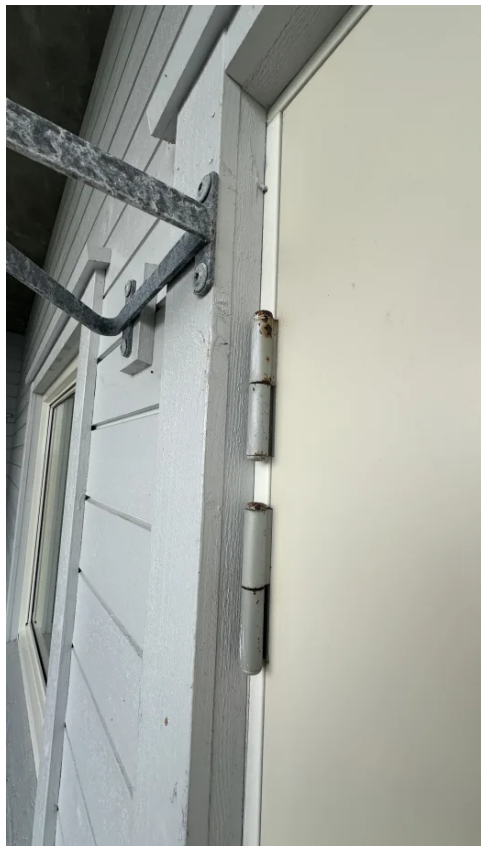
-Svelling i nedre del av foring på soverom ved balkong sør/vest, ingen registrert fukt ved overflatemåling.

-Mindre svelling i nedre del av foring på soverom ved entre, ingen registrert fukt ved overflatemåling.

-Balkongdør montert skjevt, noe stri å betjene. Det er ikke registrert tegn kondens/følgeskade som følge av skjevhet, ingen umiddelbar behov for tiltak.

Nærmere kontroll av tetthet rundt vindu soverom sør/vest, samt utskiftning av skadet foring.

Overflatebehandling av hengsler og beslag.

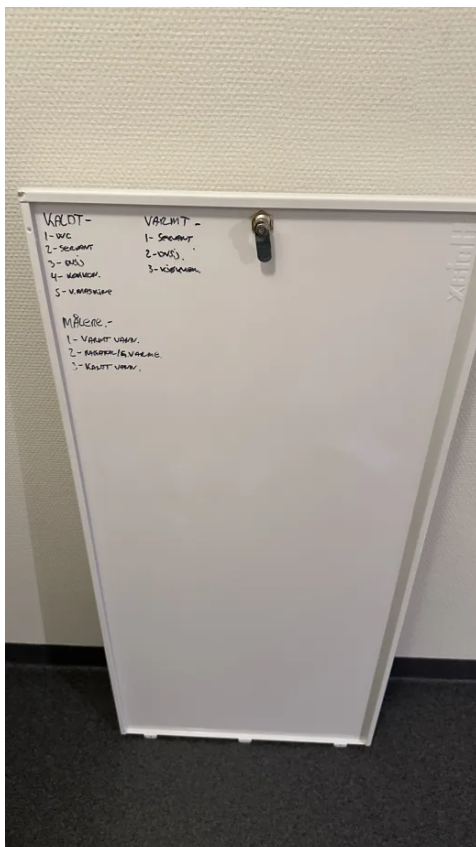
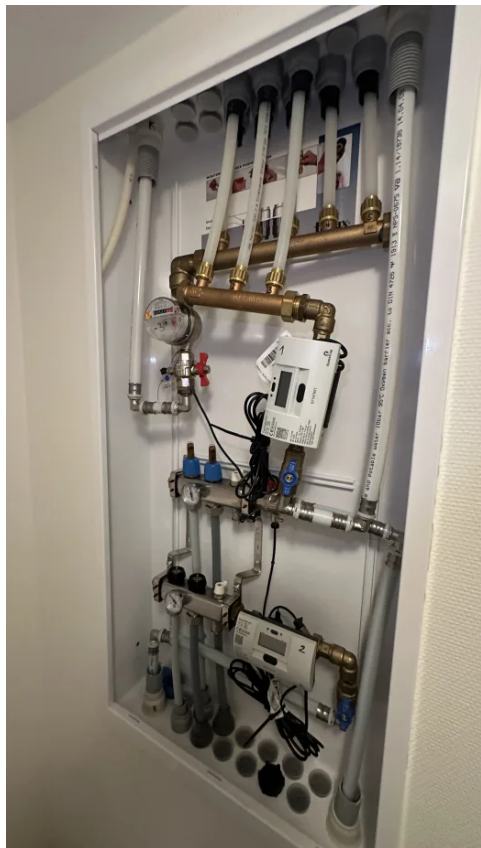
## 6.7 Vannledninger

| Type anlegg | Kobber, Rør i rør system |
| Er det utført arbeider på anlegget etter byggeår? | Nei |
| Er det manglende tilgjengelighet til stoppekran? | Nei |
| Er det dårlig funksjon på stoppekran? | Nei |
