Kvernkroken 15, 8618 MO | RANA

**Nydelig og stor enebolig,  
beliggende skjermet til på  
hjørnetomt. Svært barnevennlig  
beliggenhet.**

# Tilstandsrapport

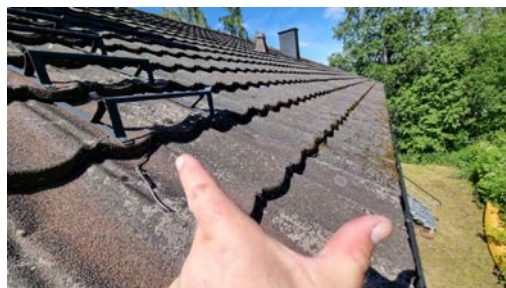
Noe stor avstand mellom takfot og første trinn i stigen på taket.

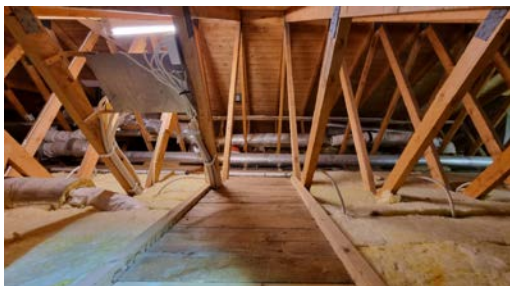
Det er ikke montert insektsnetting i utvendige rafter. Noe fuktmerker i Brettex ved ventilasjonskanal fra kjøkkenet. Det ble fuktmålt her ved befaring, ingen unormale fuktverdier ble registrert.

Inspeksjon av kaldloftet.

Montering av insektsnetting bør vurderes.

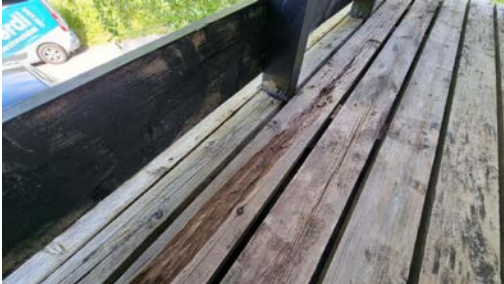
Balkong utenfor soverom:  
Råteskader i deler av spaltebord, og det ble også registrert begynnende svekkelser i en av bærebjelkene i gulvet (derav TG3). Nærmere undersøkelser må utføres. Rekkverket er lavere enn dagens krav.

Svekkelser i balkong utenfor soverommet.

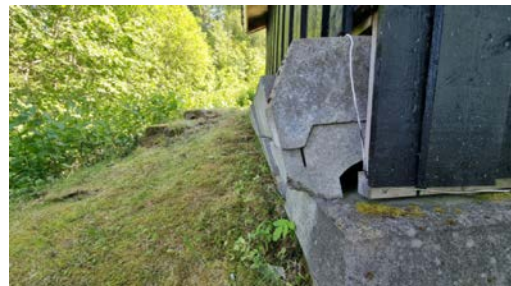
Grunnmuren har sprekkdannelser.

Betydelige skjevheter i grunnmur.

Utbedringer bør vurderes/påregnes.

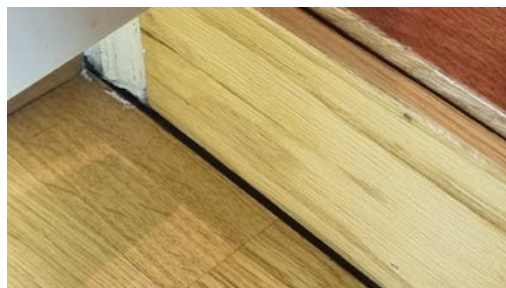
Glippe mellom parkett på gulv og dørterskel til bad/wc i hovedetasjen.

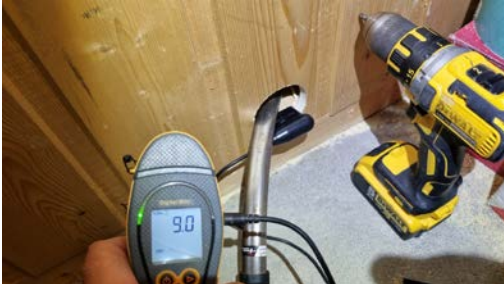
Veggene har panel. Hulltaking er foretatt uten å påvise unormale forhold. Hulltaking ble utført i yttervegg under trappen mellom etasjene.

Hulltaking utført i yttervegg under trappen.

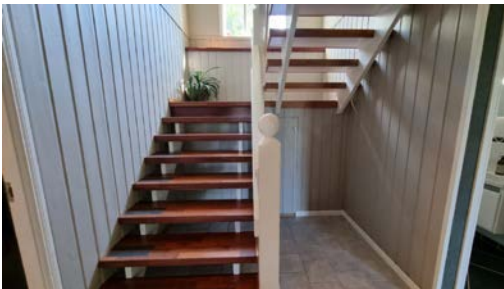
Trapp mellom etasjene.

- Håndløper må monteres på vegg for å tilfredsstille krav på byggetidspunktet.

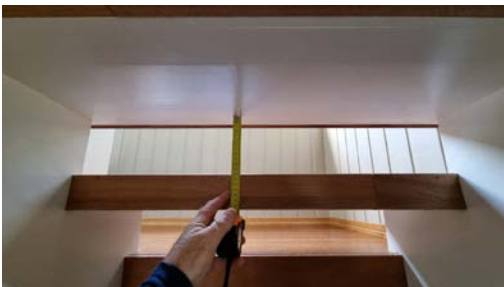
Måling av lysåpninger i opptrinn.

Ved små barn i huset bør lysåpninger minskes.

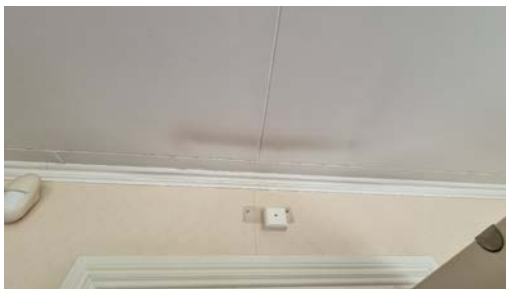
Misfarging i himling.

Maling av himlingen bør påregnes.

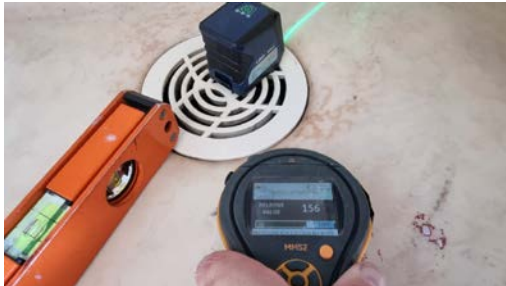
Gulvet er tekket med belegg.  
Det ble fuktmålt ved befarig, ingen unormale fuktverdier ble registrert.  
Gulvet har fall mot sluk.

Fuktmåling og kontroll av fall mot sluk.

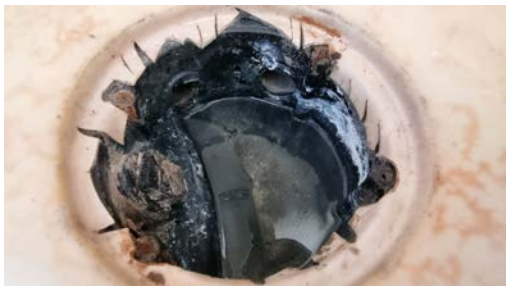
Kontroll av sluk.

- Eldre sluk av plast er ofte utsatt for lekkasjer og særlig i overganger. Eventuelle lekkasjer kan medføre fuktskader på tilleggende konstruksjoner.
- Overvåk tilstanden jevnlig. For å få tilstandsgrad 0 eller 1 må slukløsningen skiftes ut og sannsynligvis må også membransjiktet skiftes/utbedres. Det er imidlertid vanskelig å si noe om tidspunktet for når dette er nødvendig.

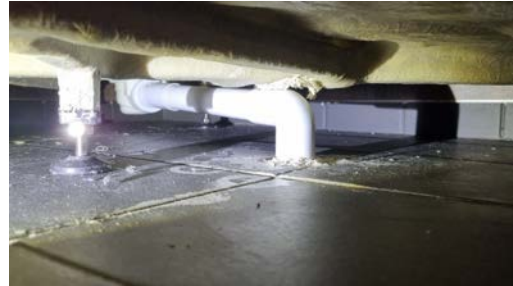
Avløp fra dusjkabinettet blir ledet direkte til avløpsrør.

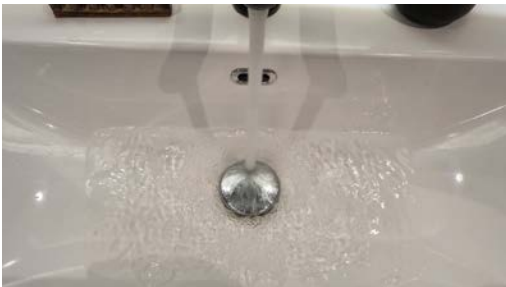
Kontroll av vanntrykk og avrenning.

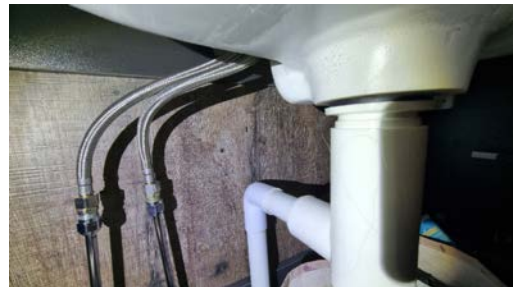
Kontroll av røropplegg under servanten.

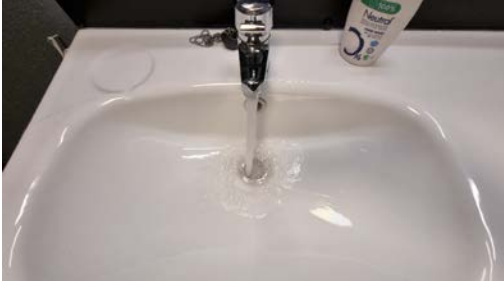
Kontroll av vanntrykk og avrenning.

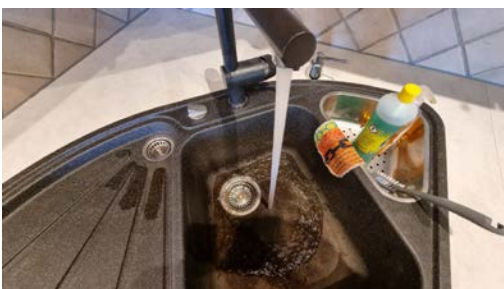
Kontroll av vanntrykk og avrenning.

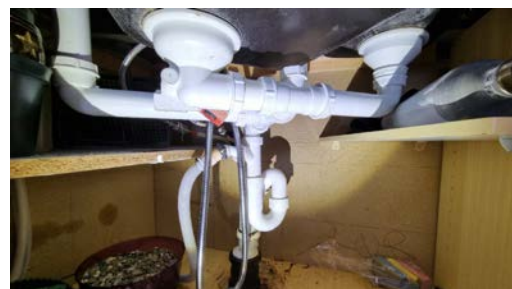
Kontroll av røropplegg under oppvaskkummen.

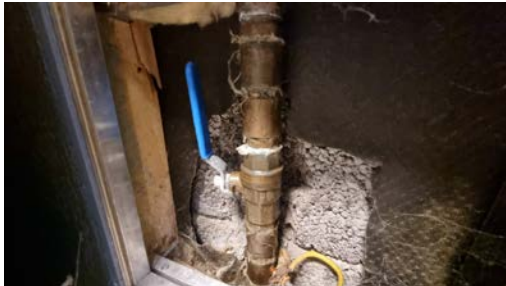
- Tidspunkt for utskiftning av vannledninger nærmer seg.
- Det er ikke behov for utbedringstiltak siden anlegget fungerer i dag, men ut ifra alder kan skader plutselig oppstå på eldre anlegg.
- I forbindelse med oppgradering av våtrom vil det være naturlig med utskiftning av rør.

Kontroll av innvendig hovedstoppekran.

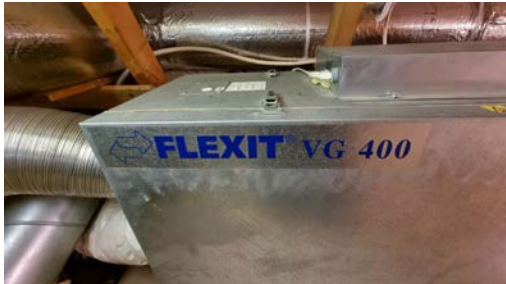
Ventilasjonsaggregat på kaldloftet.

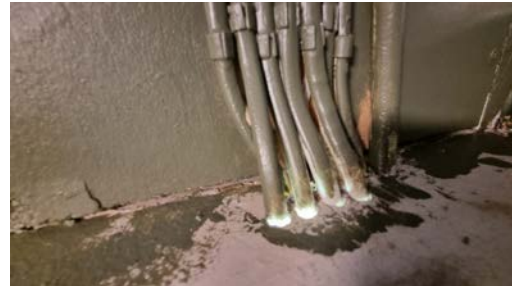
Utettet kabelinnføring i el-skapet.

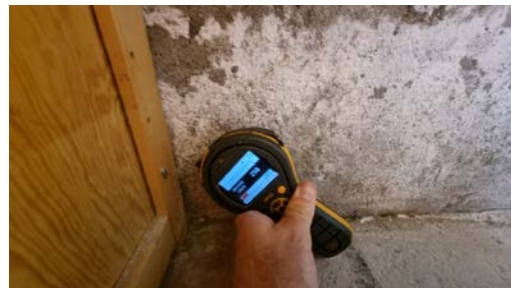
Det ble fuktmålt flere steder i sokkeletasjen ved befaring, svakt forhøyede fuktverdier ble registrert i snekkerbod bak garasjerommet. Det er usikkerhet om taknedløp og drenering er koblet sammen med kloakken. Dersom dette er tilfelle så kan kommunen pålegge å legge taknedløp/drenering i separat system. For nærmere informasjon om dette ta kontakt med kommunen.

Fuktmåling i gulv.
