Tilstandsrapport

📍 Håkons gate 35 , 2317 HAMAR

gnr. 1, bnr. 100, snr. 6

Befaringsdato: 10.04.2026

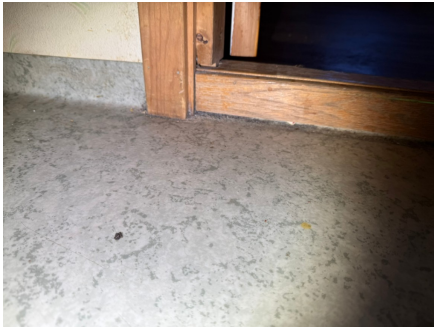
2. ETASJE > BAD

Sluk, membran og tettesjikt

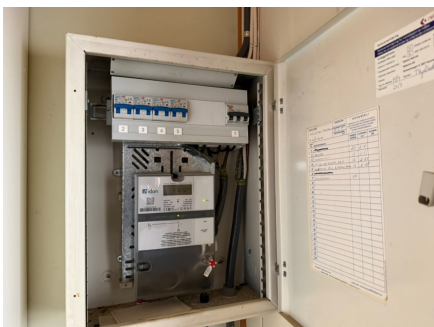
Det er indikasjoner på at det er utført arbeider på det elektriske anlegget etter opprinnelig byggeår, men omfang og tidspunkt for oppgraderinger er ikke kjent. Det er heller ikke fremlagt dokumentasjon på anlegget. Dette medfører økt risiko for skjulte feil og mangler ved installasjonen.

Konsekvensen er usikkerhet knyttet til anleggets tilstand og sikkerhet. Det anbefales å gjennomføre en utvidet el-kontroll utført av registrert elektroinstallatør for å avklare tilstand og eventuelle behov for tiltak.
