Chr. Krohgs gate 34 4307 SANDNES

Tilstandsrapport Eierskifte

Boligtype: Enebolig

Byggeår: 1938

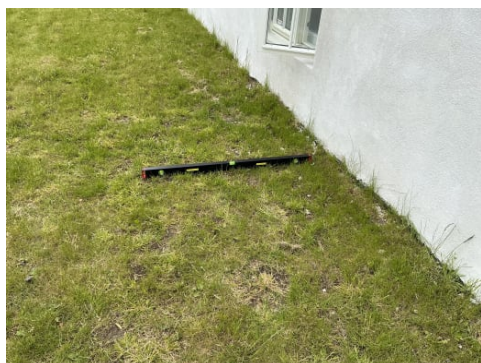
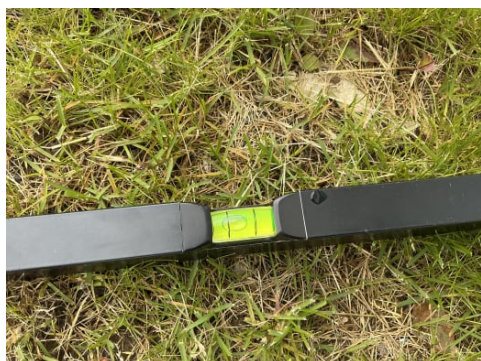
Grunnmurs-plast er synlig på del av grunnmur. Topplist er ikke montert.

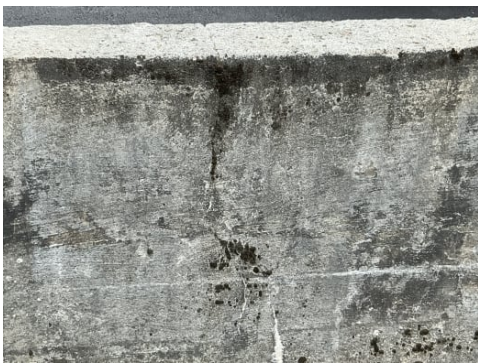
Riss/sprekker på støttemur.

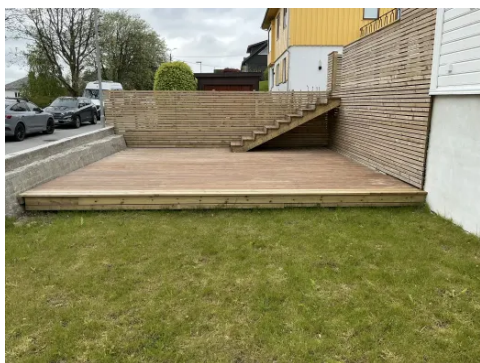
Terrasse/platting på bakke 30 m2.

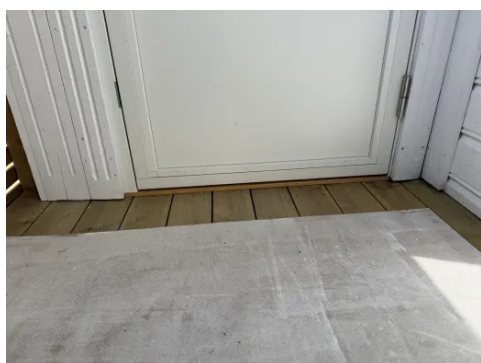
Det er liten/ingen avstand mellom ytterkledning og terrassebord. Lufting blir redusert. Dette vil gi redusert levetid på kledning.

Det anbefales å etablere muse-tetting bak hele kledning. Det bør foretas tiltak for å bedre lufting av kledningen på områder med liten lufting.

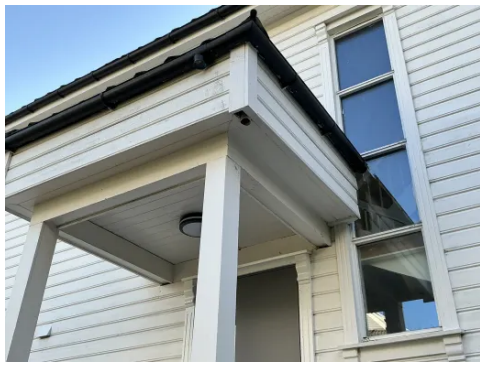
Type	Plast
Er det utført arbeider på anlegget etter byggeår?	Ja
Er det synlige skader på renner/nedløp?	Nei
Oppsummering av renner og nedløp	TG-2
Nedløp på overbygg ved inngang er ikke etablert. Takrenner og nedløp i plast en forventet levetid på 20 - 30 år.

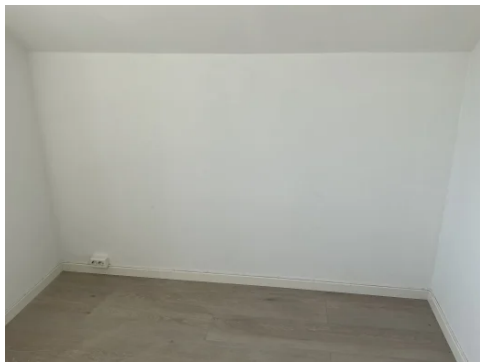
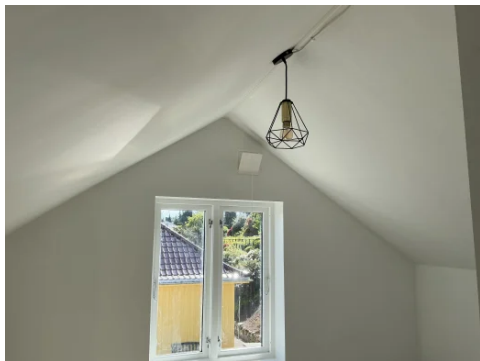
Takkonstruksjon	Saltak
Inspisert fra	Fra bakken
Er det tegn til svanker, skjevheter eller symptom på konstruksjonssvikt i takflaten?	Ja
Er det registrert symptom som tyder på at takkonstruksjonen er utilstrekkelig luftet?	Ikke kontrollerbart

Oppsummering av takkonstruksjon	TG-IU
Noe svai/sig i yttertak er observert fra bakke og innvendig fra loft. Viktig å merke seg at takkonstruksjoner i eldre boliger ikke nødvendigvis tilfredsstillers dagens krav til stivhet da disse er bygget etter eldre forskrifter. Normaltid for reparasjon. Utskifting av ødelagte deler 40 - 80 år. Takkonstruksjon er lukket og lufting/konstruksjon er ikke kontrollert TG-IU. Det vil ikke være unormalt med borebille/morr i boliger av denne alder.	
Anbefalte tiltak / ytterligere undersøkelser anbefales	
Ytterligere undersøkelser av takkonstruksjonen anbefales. Med henvisning til påviste forhold kan det ikke utelukkes at det finnes skjulte skader bak innredet konstruksjon.

Ytterligere undersøkelser av takkonstruksjonen anbefales. Med henvisning til påviste forhold kan det ikke utelukkes at det finnes skjulte skader bak innredet konstruksjon.

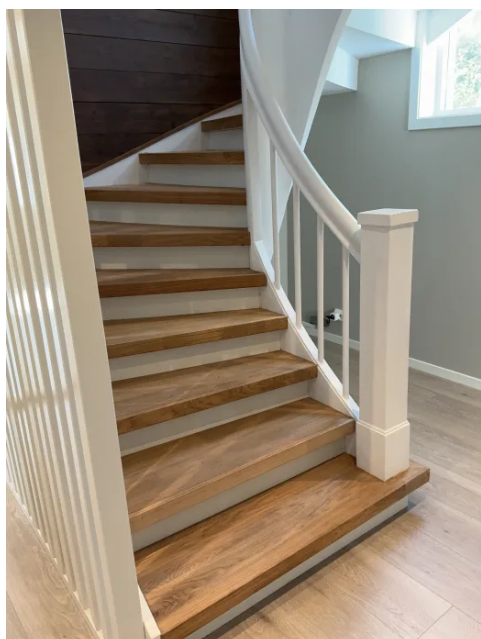
Beskrivelse	
Trapp med tette trinn bygget i trekonstruksjoner.	
Er det manglende rekkverk?	Nei
Er høyden på rekkverk under 90cm?	Ja
Er åpninger i rekkverk over 10cm?	Ja
Er åpninger mellom opptrinn over 10 cm?	Nei
Mangler håndløper i trappeløp?	Nei
Er det påvist andre avvik utover normal slitasje?	Nei

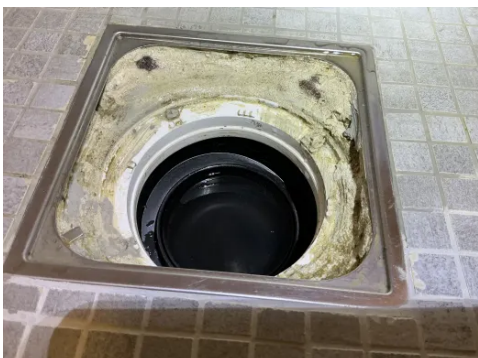
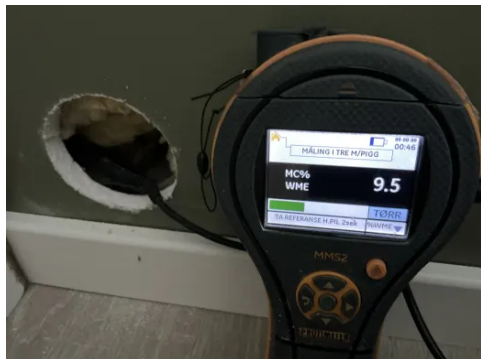
Overflate	
Beskrivelse av overflate	
Vegg og gulv er belagt med fliser. Malt tak.	
Er det gjennomført arbeider etter opprinnelig byggeår?	Ja
Bad er oppgradert med ny membran, fliser og innredning 2022.	
Er det påvist avvik i krav om høydeforskjell på tettesjikt/fall til sluk?	Ja
Er det fare for at lekkasjevann fra installasjoner i rommet ikke når sluket?	Ja
Er vindu eller dør plassert i våtsone (utsatt for vannsprut)?	Nei

Oppsummering av overflater	TG-3
<p>TG 3 overflater på grunn av del gulv er flatt med fall mot dør. Bad fungerer med dagens tilstand, men på grunn av påviste forhold bør det brukes med forsiktighet og jevnlig kontroll av overflater anbefales. Alternativt montere automatisk vannstoppe-system.</p> <p>Høydeforskjell fra topp sluk-rist til gulv ved ved terskel er målt til 2 cm. (anbefalt løsning 2, 5 cm).</p>	
Anbefalte tiltak overflater	
<p>Prisoverslag er sjablongmessig og kun for utbedring av fall på gulv ved dør.</p>	
Utbedringskostnader overflater	10 000 - 50 000

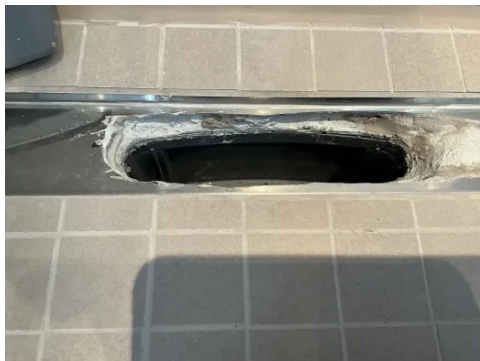
På grunn av mørtel i sluk tetter ikke sluk-rist helt mot sluk.
