Chr. Krohgs gate 34, 4307 SANDNES

**Oppusset enebolig m mulighet for
utleie, 7 soverom, solrike
uteområder, god parkering, og
gåavstand til Sandnes sentrum!**

Salgsobjekt: Enebolig
Eierform: Eiet
Byggeår: 1938
BRA-i/BRA Total 230/230 m²
Tomtstr.: 507.3 m²
Soverom: 7
Antall rom: 9
Gnr./bnr. Gnr. 111, bnr. 50
Oppdragsnr.: 1412260042

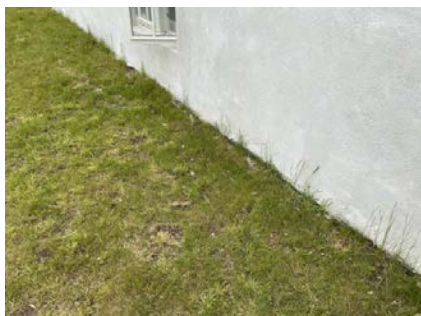
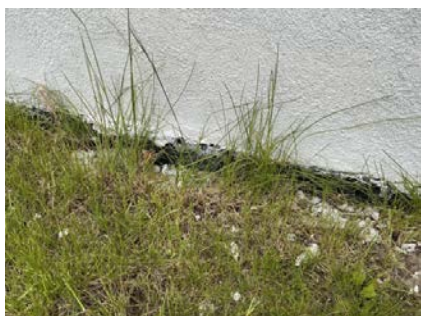
6.1 Drenering

Grunnmurs-plast er ikke synlig over bakke på del av grunnmur. Topplst er ikke montert. Grunnmurs-plast på drenering fra byggeår er ikke etablert. Fukt-målinger viser fukt-verdier over faregrense for utvikling av skader.

Inspeksjonen avdekket at terrenget stedvis heller inn mot boligen TG 3. Dette er en uheldig situasjon som kan føre til: Økt belastning på den utvendige dreneringen. Risiko for fuktgjennom-trengning i grunnmuren. Overflatevann fra tak er tilkoblet avløp. Overflatevann tilbygg ved inngang går til bakke.

Drenering fra byggeår. På boliger av denne alder må det påregnes fare for noe fuktighet i grunnmur, dette fordi datidens byggeskikk ikke ble utført med tilfredstillende fuksikring, ved bruk av knotteplast og drensør, lik dagens byggeskikk tilsier. Utbedring av drenering og fuksikring må påregnes.

Grunnmurs-plast er synlig på del av grunnmur. Topplister er ikke montert.

Det anbefales drensledning spyles med intervall på 1 - 5 år eventuelt kontrolleres med kamera. Prisoverslag er kun for planering av terreng. For bytte av drenering fra byggeår vil prisoverslag være 150 000 - 300 000 kr. Prisoverslag er sjablongmessig. Ved utbedring av fukt-sikring anbefales prisoverslag fra entreprenør.

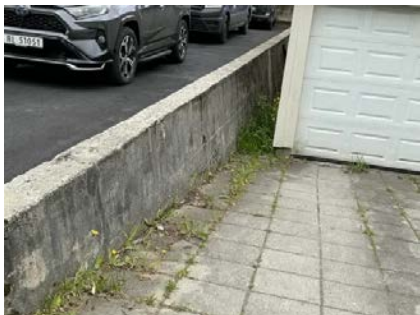
6.3 Støttemur

Det registreres skjevhet/retningsavvik som skyldes jord-trykk eller tele- belastning. Rekkverk er ikke etablert TG 3. Nivåforskjell på mer enn 0,5 meter der det er hardt underlag som f.eks. betong, asfalt, steinheller, må sikres med rekkverk. Grunnforhold/fundamentering er ikke vurdert da den ligger under bakkenivå.

Rekkverk på støttemur mot nabo er ikke etablert.

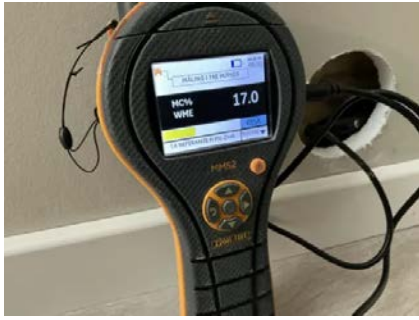
6.4 Rom under terreng

Det er foretatt hull-taking i nedre del av vegg i stue. Ved måling av relativ fuktighet i hulrom ved hull-taking, måles et fukt-innhold som er over faregrensen for utvikling av skader. Rommene er ventilert med klaff-ventiler på yttervegg og var en godkjent løsning fra byggeår på boligen.

Ref. Direktoratet for byggkvalitet: Ved nybygg i konstruksjoner med lav uttørkings-evne (for eksempel konstruksjoner mot terreng) må fukt-innholdet i trevirket være lavere enn 15 vektprosent fukt før innbygging. For å unngå soppangrep på trevirke, må trevirke inneholde mindre enn 20 vektprosent fukt.

Type rom under terreng	Innredet
Konstruksjoner mot terreng er påforet og kledd med plater.	
Er det gjennomført arbeider etter byggeår?	Ja
Kjelleren ble innredet i 2022.	
Er det foretatt hulltaking i utlektet vegg eller i eventuelt oppforet tregulv?	Ja
Er det symptomer på fuktskade? (se etter skader og foreta fuktmåling)	Ja
Er oppholdsrom manglende ventilert?	Nei

Det påviste fukt-nivå gir grunn til å overvåke konstruksjonen for å se utvikling over tid, og eventuelt foreta tiltak for å unngå fuktskader. Det tas forbehold om skjulte feil og mangler.

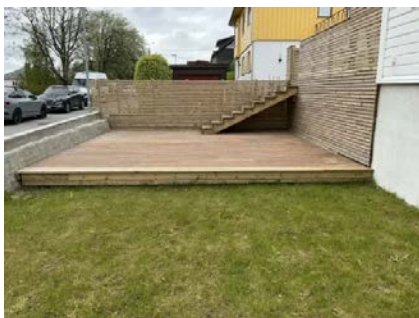
6.5 Balkong, terrasse, plating

Terrasse/platting på bakke 30 m2.

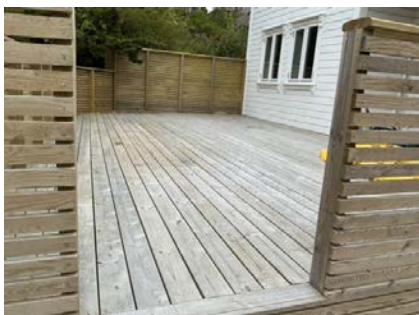
TG 3 på grunn av rekkverk på trapp ikke er etablert. Balkonger og terrasser som ligger mer enn 50 cm over terreng skal sikres med rekkverk. Synlig bærende eldre konstruksjon/drager, alder er usikker. Bærende konstruksjoner er innkledd og er ikke tilgjengelig for kontroll. Mark-terrasse er lagt direkte på bakken uten frostsikring, og bevegelser pga. tele i bakken må påregnes. Terrassebord fremstår i god stand med normal slitasje TG 1. Normaltid for reparasjon av balkong/terrasse 15 - 30 år.

Type	Terrasse, Platting
Terrasse/platting på bakke bygget i trekonstruksjoner	
Er det gjennomført arbeider etter opprinnelig byggeår?	Ja
Er det synlig tegn på skjevheter/konstruksjonssvikt?	Ja
Er det tegn på sopp/råteskader i treverk eller skader i betong?	Nei
Er det krav til rekkverk?	Ja
Er det avvik på rekkverkshøyde og åpninger i rekkverket i forhold til gjeldene byggteknisk forskrift på befaringstidspunktet?	Ja
Er balkong / terrassen teknet?	Nei

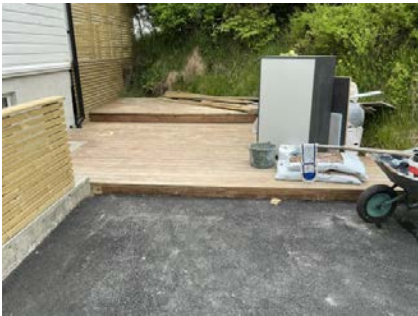
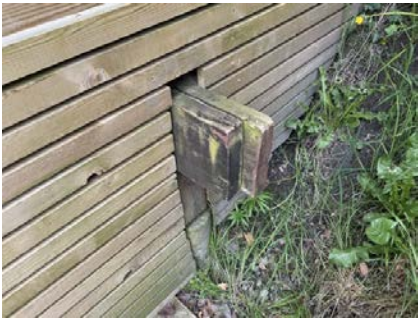
Bærende konstruksjoner av eldre årgang. Øvrig del av bærende konstruksjoner er innkledd og ikke tilgjengelig for kontroll. Ytterlig undersøkelse anbefales. Det tas forbehold om feil og mangler som ikke er synlige.

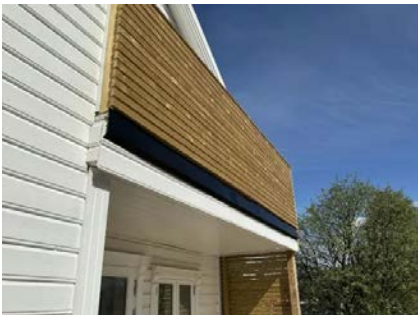
6.6 Balkong, terrasse, platting

Type	Balkong
Balkong bygget i trekonstruksjoner med adkomst fra 2 etasje.	
Er det gjennomført arbeider etter opprinnelig byggeår?	Ja
Balkong er bygget i nyere tid.	
Er det synlig tegn på skjevheter/konstruksjonssvikt?	Ja
Er det tegn på sopp/råteskader i treverk eller skader i betong?	Nei

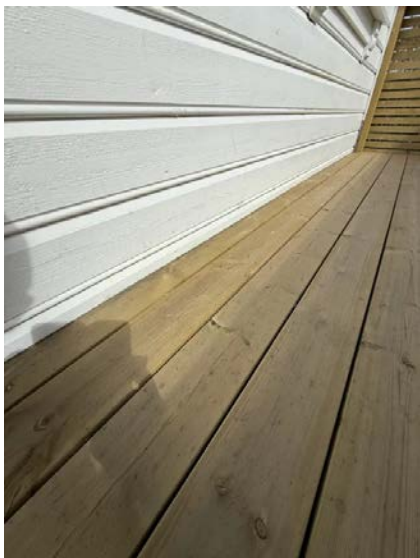
Det er liten/ingen avstand mellom ytterkledning og terrassebord. Lufting blir redusert. Dette vil gi redusert levetid på kledning.

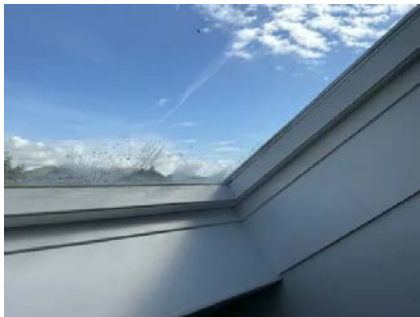
6.7 Vinduer og dører

Punkttert takvindu på loft.

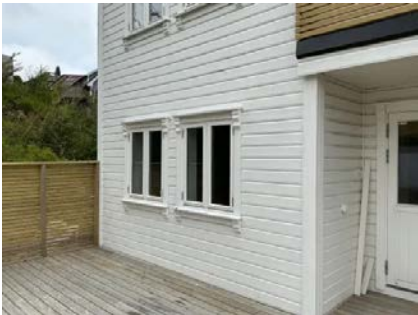
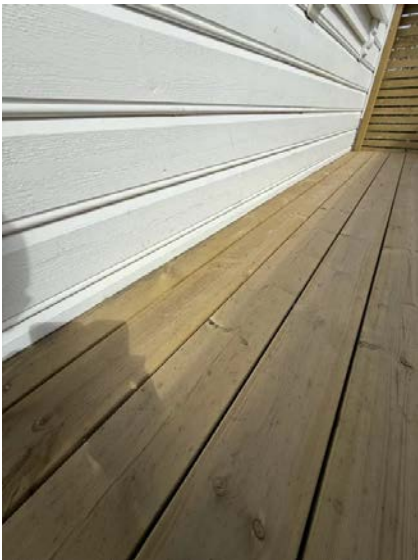
6.8 Yttervegger

TG 2 på grunn av blant annet utvendige murte/pussede fasader har sprekker. Puss mot gårdsrom dekker ikke helt og isopor er synlig.

Type fasade	Liggende kledning
Er det gjennomført arbeider etter opprinnelig byggeår?	Ja
Er det påvist skjevheter/riss/sprekker/setninger?	Ja
Er det påvist fuktskade/sopp/råte eller slitt overflate?	Nei
Er det liten eller ingen lufting av kledningen?	Ja
Er det manglende musetetting i nedkant av kledning/plater?	Ja

Det anbefales å etablere muse-tetting bak hele kledning. Det bør foretas tiltak for å bedre lufting av kledningen på områder med liten lufting.

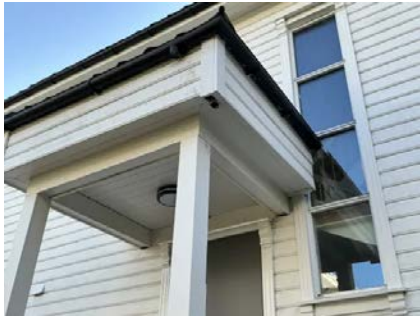
6.9 Renner og nedløp

Type	Plast
Er det utført arbeider på anlegget etter byggeår?	Ja
Er det synlige skader på renner/nedløp?	Nei
Oppsummering av renner og nedløp	
Nedløp på overbygg ved inngang er ikke etablert. Takrenner og nedløp i plast en forventet levetid på 20 - 30 år.

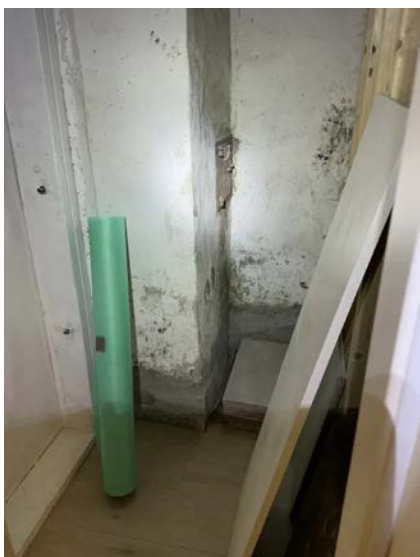
Pipa har kun 2 sider synlig. Alle 4 sider skal være synlige på teglpipe. Om det er en luftkanal i pipa kan siden mot luftkanaler kles igjen slik at kun 3 sider er fritt eksponert Synlige sprekker på puss på pipe overtak og tettingen er usikker. Høyde på pipe over tak er vurdert som tilstrekkelig ved visuell besiktigelse sett fra bakke. Historikk omkring pipe og ildsteder er ukjent. Pipe og ildsted er kun visuelt vurdert og ikke røyktrykkprøvd eller kamerakontrollert ved besiktigelsen/befaringsdagen.

Type pipe	Tegl
Er det montert ildsted?	Ja
Type ildsted	Vedovn
Dersom teglpipe - er 1 eller flere sider av pipen innkledd?	Ja
Er det påvist avvik ved ildsted/feieluke/sotluke i forhold til avstand brennbart materiale?	Nei
Skorstein over tak er inspisert fra:	Fra bakken
Er det synlige skader i skorstein, beslag eller fuger?	Ja
Er det avvik i forhold til høyde på pipe over tak?	Ikke kontrollerbart

Utbedring av pipe over tak med nytt beslag og puss må påregnes. Montere takhatt på pipe over tak kan vurderes. På generelt grunnlag anbefales det at piper og ildsteder kontrolleres av brann- og feiervesen for å vurdere tilstand og eventuelle behov for tiltak.

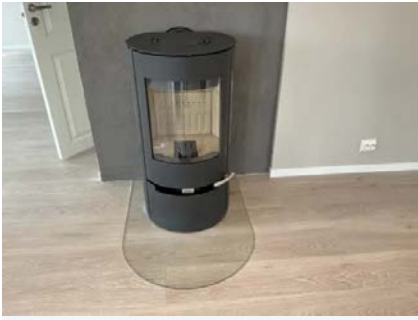
Ny vedovn i 1 etasje.

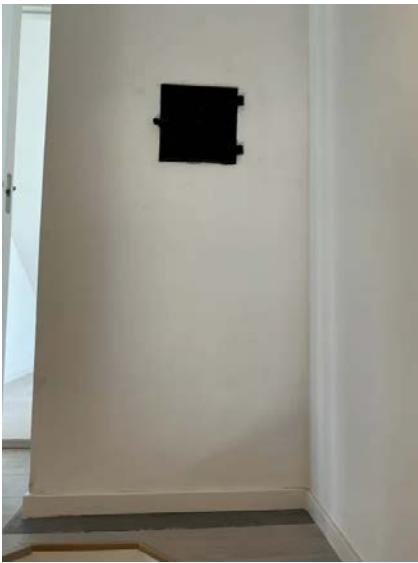
Feie-luke på loft.

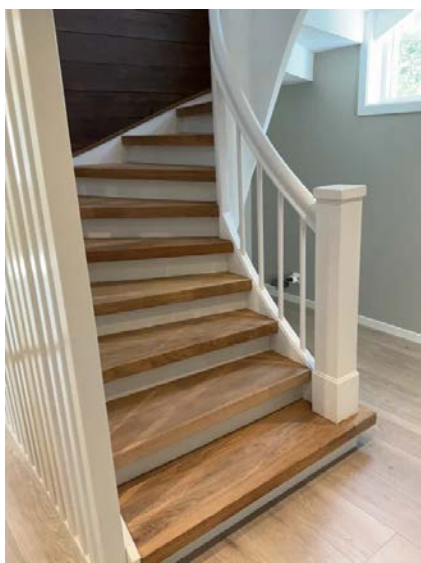
6.18 Trapp

Beskrivelse	
Trapp med tette trinn bygget i trekonstruksjoner.	
Er det manglende rekkverk?	Nei
Er høyden på rekkverk under 90cm?	Ja
Er åpninger i rekkverk over 10cm?	Ja
Er åpninger mellom opptrinn over 10 cm?	Nei
Mangler håndløper i trappeløp?	Nei
Er det påvist andre avvik utover normal slitasje?	Nei
Oppsummering av trapp	TG-2
Trapp med hånd-rekke på en side. Etter dagens standard skal det være hånd-rekke på begge sider.	
Anbefalte tiltak / ytterligere undersøkelser anbefales	
Det anbefales å montere rekkverk etter gjeldene standard.	
Krav til høyde på rekkverk er 90 cm og hånd-rekke på begge sider. Maks tillatt åpning mellom vertikale åpninger i rekkverk er 10 cm. Avstand mellom trinn max. 10 cm. Maks avstand mellom horisontale åpninger i rekkverk er 2 cm. Krav til frihøyde på trapp 2 m.

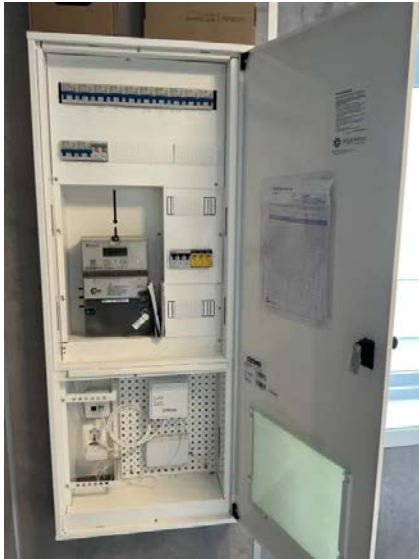
Sikringsskap i kjeller.

Er det foretatt kontroll av det lokale el tilsyn i løpet av de siste 5 år	Nei
Type sikringer	Automatsikringer
Er det gjennomført arbeider etter opprinnelig byggeår? 2022 - 2024 ny elektrisk installasjon.	Ja
Er det manglende samsvarserklæring på arbeider utført etter 01.01.1999?	Ja
Er det manglende kursfortegnelse?	Ja
Er det tegn på varmgang (termiske skader) på kabler, brytere, downlight, stikkontakter, og elektrisk utstyr?	Nei
Er kabler tilstrekkelig festet?	Nei
Er det tegn til at kabelinnføringer og hull i inntak og sikringsskap ikke er tette?	Nei
Spørsmål til eier: Løses sikringene ofte ut?	Nei
Spørsmål til eier: Har det vært brann, branntilløp eller varmgang i anlegget?	Nei

TG-2

Med bakgrunn i de registrerte avvik bør det gjennomføres en utvidet el-kontroll av en kvalifisert elektrofaglig person.

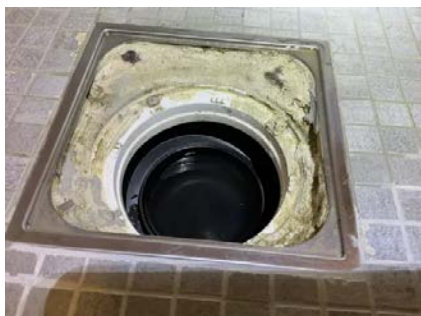
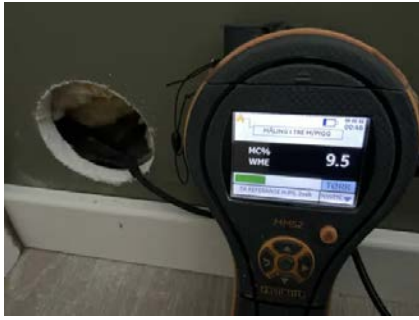
6.25 Våtrom: Bad kjeller.

Beskrivelse av overflate	
Vegg og gulv er belagt med fliser. Malt tak.	
Er det gjennomført arbeider etter opprinnelig byggeår?	Ja
Bad er oppgradert med ny membran, fliser og innredning 2022.	
Er det påvist avvik i krav om høydeforskjell på tettesjikt/fall til sluket?	Ja
Er det fare for at lekkasjevann fra installasjoner i rommet ikke når sluket?	Ja
Er vindu eller dør plassert i våtsone (utsatt for vannsprut)?	Nei

Beskrivelse	
Vegg og gulv belagt med fliser. Servant med skuffeseksjon. Speil-skap. Dusj-vegg. Opplegg for vaskemaskin.	
Er det skader på utstyr og innredning?	Ja
Er det innebygd sistene til klosett?	Ja
Er det manglende drenering av lekkasjevann fra innebygd sistene?	Ja
Oppsummering av sanitærutstyr	TG-2
Noe svelling på dør. Dette er i liten grad. Benkeplate/vask er løs TG 2. Det er ikke etablert noen drems-åpning for synliggjøring av eventuell lekkasje fra innebygget sistene TG 2. Konsekvens: Ved lekkasje kan det forekomme skade i lukket konstruksjon og eventuelt lekkasjevann vil ikke bli synliggjort.	
Anbefalte tiltak sanitærutstyr	
Det bør vurderes å etablere en Watherguard i tilknytning til innebygget sistene uten dremsåpning. Feste vask og etablere silicon-fuge mellom benkeplate og vegg må påregnes.

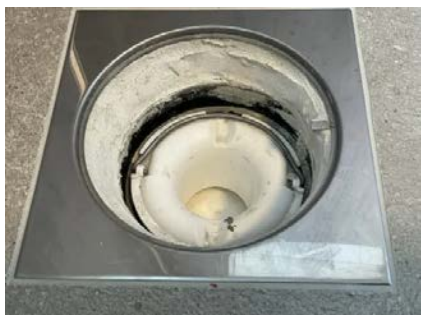
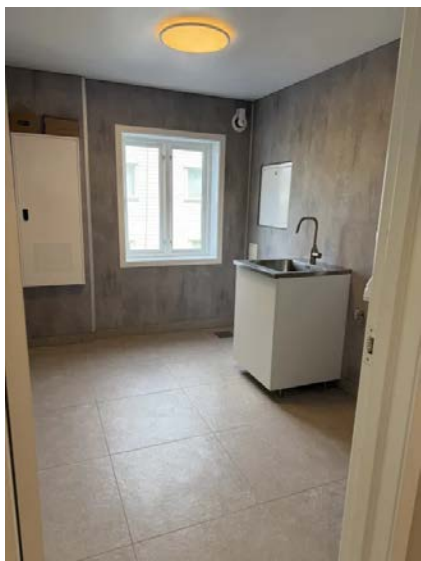
Beskrivelse av overflate	
Flislagt gulv og våtromsplater på vegger. Malt tak.	
Er det gjennomført arbeider etter opprinnelig byggeår?	Ja
Bad er oppgradert med ny membran, fliser og innredning 2024.	
Er det påvist avvik i krav om høydeforskjell på tettesjikt/fall til sluk?	Nei
Er det fare for at lekkasjevann fra installasjoner i rommet ikke når sluket?	Nei
Er vindu eller dør plassert i våtsone (utsatt for vannsprut)?	Nei
Er det gjennomføringer i vegg/tak mot kald sone?	Nei
Er det registrert riss, sprekker i fuger, bom (hulrom) under flis?	Nei
Er det påvist tegn på sopp/råteskader/fuktskader på overflater eller skadedyr?	Nei
Er det registrert knirk i gulvet?	Nei
Oppsummering av overflater	TG-1
Høydeforskjell fra topp sluk-rist til gulv ved ved terskel er målt til 3,1 cm. Overflater fremstår i god stand. Som nytt.

Beskrivelse	
Servant med skap. Opplegg for vaskemaskin.	
Er det skader på utstyr og innredning?	Ja
Er det innebygd systerne til klosett?	Nei
Oppsummering av sanitærutstyr	TG-2
Vasken er løs og er ikke festet til seksjon TG 2.

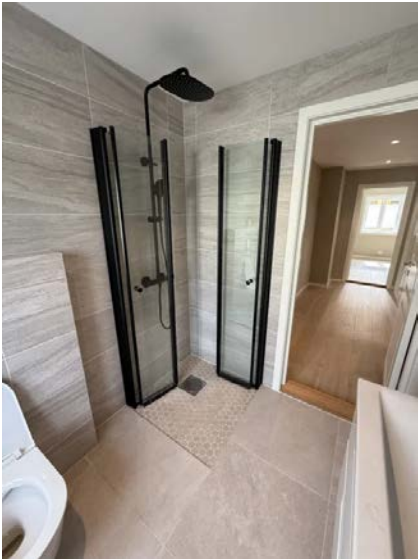
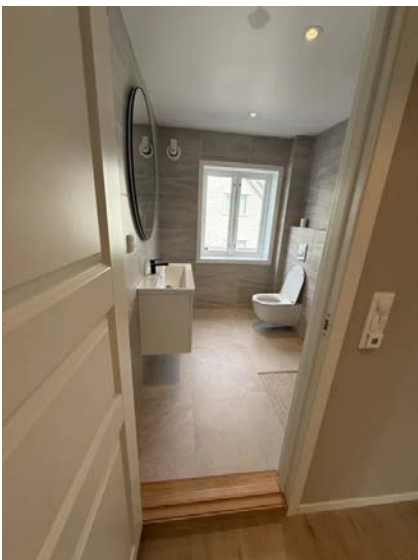
6.27 Våtrom: Bad 1 etasje.

Høydeforskjell fra topp sluk-rist i dusj-sone til silicon-fuge ved ved terskel er målt til 2, 5 cm. Dusj-sone er nedsenket. Dør er plassert i våt-sone TG 2. Utførelse av foringer og listverk mot dør er ikke en fukt-sikker løsning.

Ved normal bruk beskytter dusj-vegg dør mot fritt vann.
Overflater fremstår ellers i god stand. Fremstår som nytt.

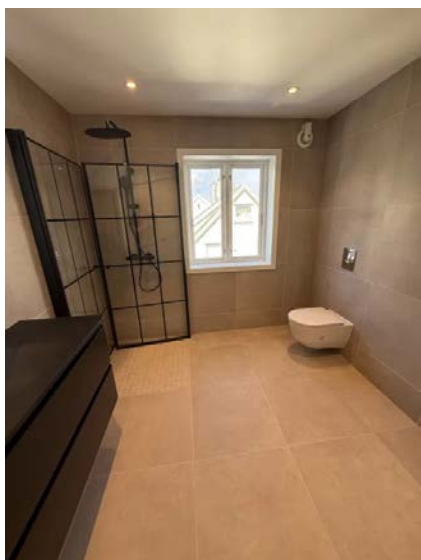
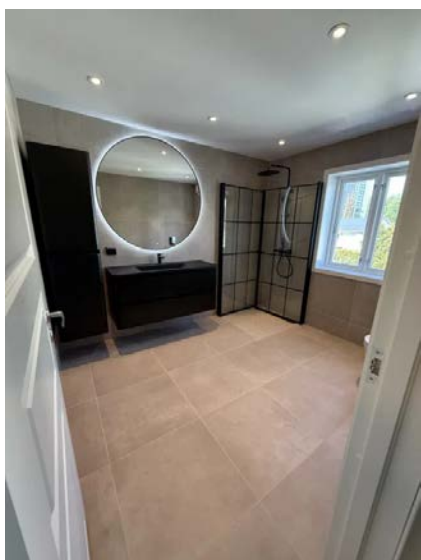
6.28 Våtrom: Bad 2 etasje.

TG-2

Høydeforskjell fra topp sluk-rist i dusj-sone til gulv ved ved terskel er målt til 2 cm (anbefalt løsning 2, 5 cm). Dusj-sone er nedsenket. Membran har opp-kant ved terskel. Vindu er plassert i våt-sone TG 2. Utførelse av foringer og listverk mot vindu er ikke en fukt-sikker løsning. Ved normal bruk beskytter dusj-vegg vindu mot fritt vann.

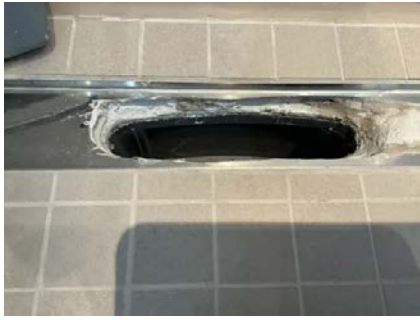
På grunn av mørtel i sluk tetter ikke sluk-rist helt mot sluk.
