Chr. Krohgs gate 34 4307 SANDNES

Tilstandsrapport Eierskifte

Boligtype: Enebolig

Byggeår: 1938

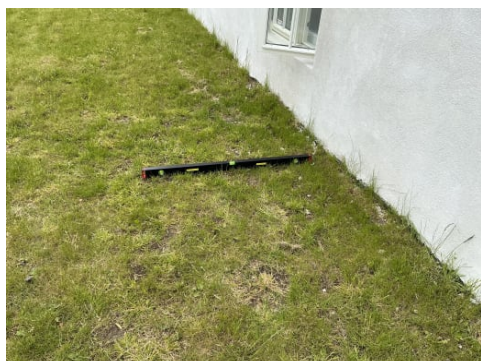
Grunnmurs-plast er synlig på del av grunnmur. Topplister er ikke montert.

Grunnmurs-plast er ikke synlig over bakke på del av grunnmur. Topplister er ikke montert. Grunnmurs-plast på drenering fra byggeår er ikke etablert. Fukt-målinger viser fukt-verdier over faregrense for utvikling av skader.

Inspeksjonen avdekket at terrenget stedvis heller inn mot boligen TG 3. Dette er en uheldig situasjon som kan føre til: Økt belastning på den utvendige dreneringen. Risiko for fuktgjennomtrengning i grunnmuren Overflatevann fra tak er tilkoblet avløp. Overflatevann tilbygg ved inngang går til bakke.

Drenering fra byggeår. På boliger av denne alder må det påregnes fare for noe fuktighet i grunnmur, dette fordi datidens byggeskikk ikke ble utført med tilfredstillende fuktsikring, ved bruk av knotteplast og drensrør, lik dagens byggeskikk tilsier. Utbedring av drenering og fuktsikring må påregnes.

Det anbefales drensledning spyles med intervall på 1 - 5 år eventuelt kontrolleres med kamera. Prisoverslag er kun for planering av terreng. For bytte av drenering fra byggeår vil prisoverslag være 150 000 - 300 000 kr. Prisoverslag er sjablongmessig. Ved utbedring av fukt-sikring anbefales prisoverslag fra entreprenør.

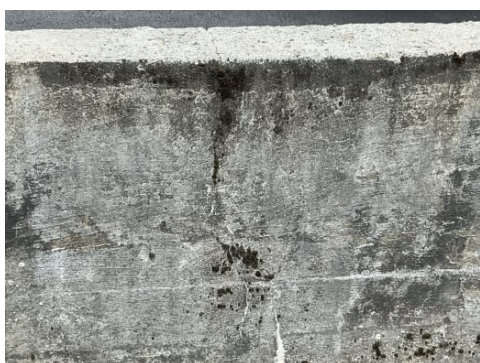
Riss/sprekker på støttemur.

Det registreres skjevhet/retningsavvik som skyldes jord-trykk eller tele- belastning. Rekkverk er ikke etablert TG 3. Nivåforskjell på mer enn 0,5 meter der det er hardt underlag som f.eks. betong, asfalt, steinheller, må sikres med rekkverk. Grunnforhold/fundamentering er ikke vurdert da den ligger under bakkenivå.

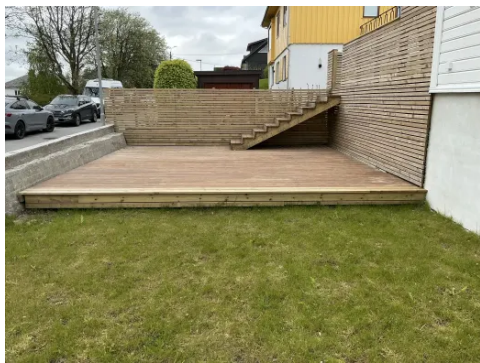
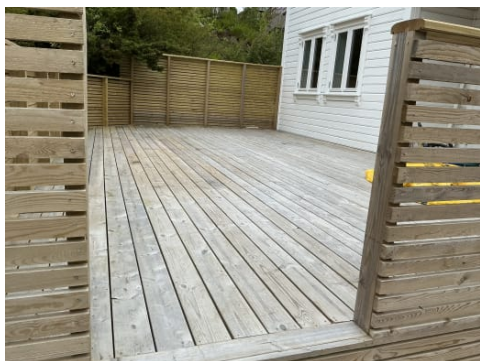
Terrasse/platting på bakke 30 m2.

TG 3 på grunn av rekkverk på trapp ikke er etablert. Balkonger og terrasser som ligger mer enn 50 cm over terreng skal sikres med rekkverk. Synlig bærende eldre konstruksjon/drager, alder er usikker. Bærende konstruksjoner er innkledd og er ikke tilgjengelig for kontroll. Mark-terrasse er lagt direkte på bakken uten frostsikring, og bevegelser pga. tele i bakken må påregnes. Terrassebord fremstår i god stand med normal slitasje TG 1. Normaltid for reparasjon av balkong/terrasse 15 - 30 år.

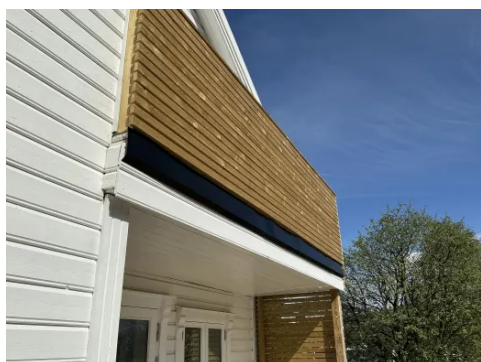
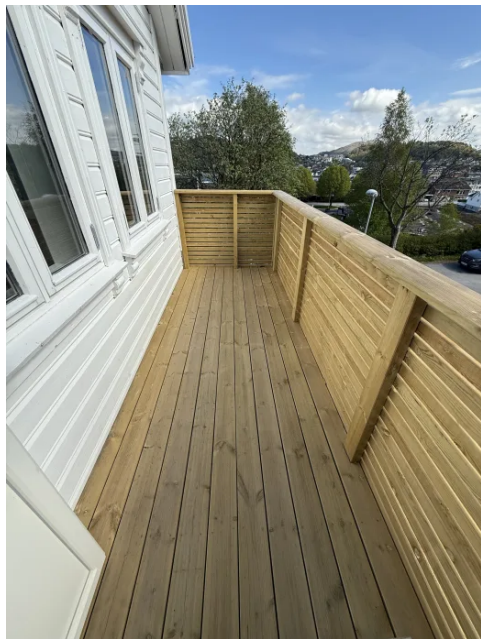
Type	Balkong
Balkong bygget i trekonstruksjoner med adkomst fra 2 etasje.	
Er det gjennomført arbeider etter opprinnelig byggeår?	Ja
Balkong er bygget i nyere tid.	
Er det synlig tegn på skjevheter/konstruksjonssvikt?	Ja
Er det tegn på sopp/råteskader i treverk eller skader i betong?	Nei

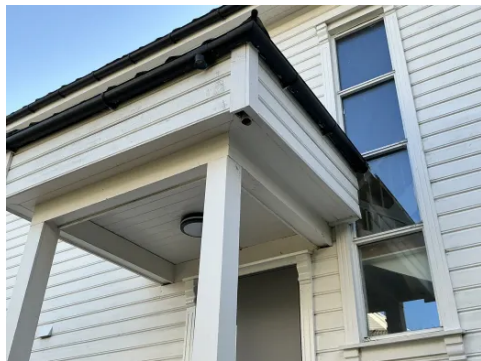
Type	Plast
Er det utført arbeider på anlegget etter byggeår?	Ja
Er det synlige skader på renner/nedløp?	Nei
Oppsummering av renner og nedløp	TG-2
Nedløp på overbygg ved inngang er ikke etablert. Takrenner og nedløp i plast en forventet levetid på 20 - 30 år.

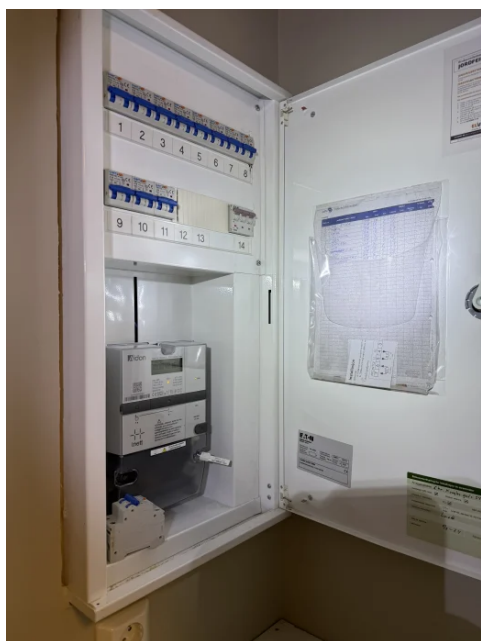
Sikringsskap i kjeller.

Er det foretatt kontroll av det lokale el tilsyn i løpet av de siste 5 år	Nei
Type sikringer	Automatsikringer
Er det gjennomført arbeider etter opprinnelig byggeår?	Ja
2022 - 2024 ny elektrisk installasjon.	
Er det manglende samsvarserklæring på arbeider utført etter 01.01.1999?	Ja
Er det manglende kursfortegnelse?	Ja
Er det tegn på varmgang (termiske skader) på kabler, brytere, downlight, stikkontakter, og elektrisk utstyr?	Nei
Er kabler utilstrekkelig festet?	Nei
Er det tegn til at kabelinnføringer og hull i inntak og sikringsskap ikke er tette?	Nei
Spørsmål til eier: Løses sikringene ofte ut?	Nei
Spørsmål til eier: Har det vært brann, brantilløp eller varmgang i anlegget?	Nei

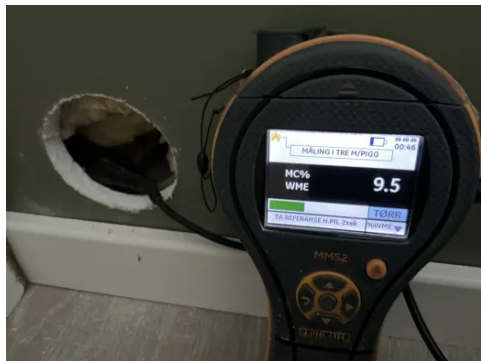
Overflate	
Beskrivelse av overflate	
Vegg og gulv er belagt med fliser. Malt tak.	
Er det gjennomført arbeider etter opprinnelig byggeår?	Ja
Bad er oppgradert med ny membran, fliser og innredning 2022.	
Er det påvist avvik i krav om høydeforskjell på tettesjikt/fall til sluk?	Ja
Er det fare for at lekkasjevann fra installasjoner i rommet ikke når sluket?	Ja
Er vindu eller dør plassert i våtsone (utsatt for vannsprut)?	Nei

Oppsummering av overflater	TG-3
<p>TG 3 overflater på grunn av del gulv er flatt med fall mot dør. Bad fungerer med dagens tilstand, men på grunn av påviste forhold bør det brukes med forsiktighet og jevnlig kontroll av overflater anbefales. Alternativt montere automatisk vannstoppe-system.</p> <p>Høydeforskjell fra topp sluk-rist til gulv ved ved terskel er målt til 2 cm. (anbefalt løsning 2, 5 cm).</p>	
Anbefalte tiltak overflater	
<p>Prisoverslag er sjablongmessig og kun for utbedring av fall på gulv ved dør.</p>	
Utbedringskostnader overflater	10 000 - 50 000
