Chr. Krohgs gate 34, 4307 SANDNES

**Oppusset enebolig m mulighet for utleie, 7 soverom, solrike uteområder, god parkering, og gåavstand til Sandnes sentrum!**

# Betydelig oppusset enebolig med gåavstand til Sandnes sentrum!

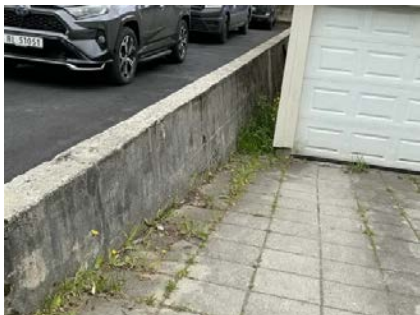
Rekkverk på støttemur mot nabo er ikke etablert.

Det registreres skjevhet/retningsavvik som skyldes jord-trykk eller tele- belastning. Rekkverk er ikke etablert TG 3. Nivåforskjell på mer enn 0,5 meter der det er hardt underlag som f.eks. betong, asfalt, steinheller, må sikres med rekkverk. Grunnforhold/fundamentering er ikke vurdert da den ligger under bakkenivå.

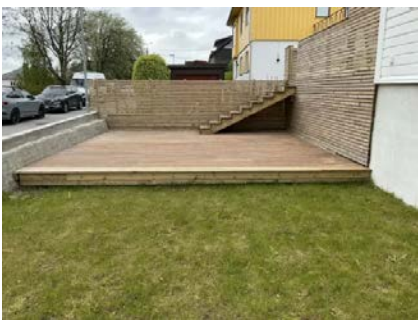
Terrasse/platting på bakke 30 m2.

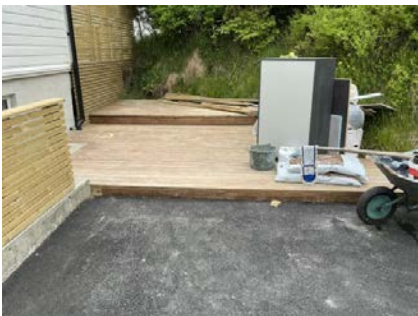
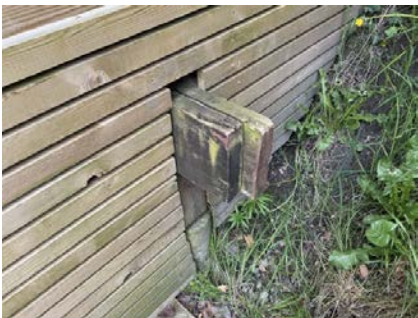
Bærende konstruksjoner av eldre årgang. Øvrig del av bærende konstruksjoner er innkledd og ikke tilgjengelig for kontroll. Ytterlig undersøkelse anbefales. Det tas forbehold om feil og mangler som ikke er synlige.

TG 3 på grunn av rekkverk på trapp ikke er etablert. Balkonger og terrasser som ligger mer enn 50 cm over terreng skal sikres med rekkverk. Synlig bærende eldre konstruksjon/dragere, alder er usikker. Bærende konstruksjoner er innkledd og er ikke tilgjengelig for kontroll. Mark-terrasse er lagt direkte på bakken uten frostsikring, og bevegelser pga. tele i bakken må påregnes. Terrassebord fremstår i god stand med normal slitasje TG 1. Normaltid for reparasjon av balkong/terrasse 15 - 30 år.

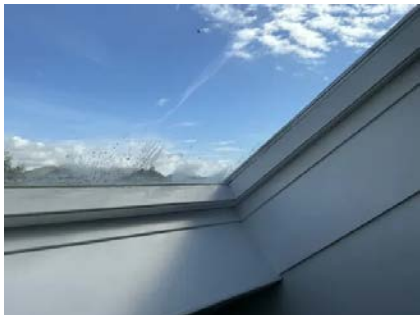
Punkttert takvindu på loft.

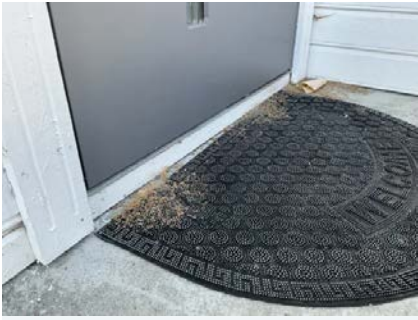
Beslag ved terskel til inngangs-dør er ikke montert.

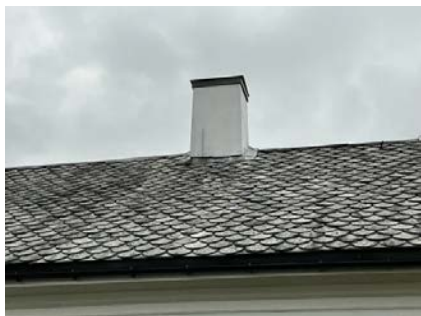
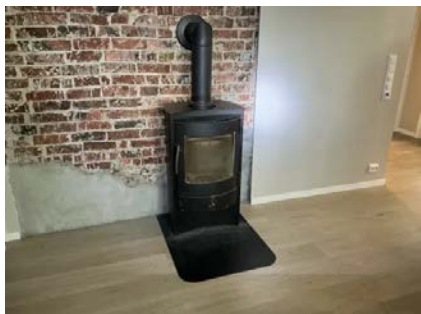
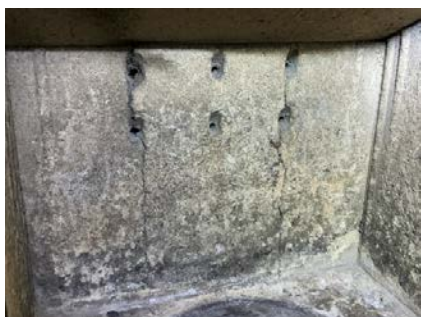
Riss/sprekk på stien i brennkammer på vedovn i kjeller TG 2.

Utbedring av pipe over tak med nytt beslag og puss må påregnes. Montere takhatt på pipe over tak kan vurderes. På generelt grunnlag anbefales det at piper og ildsteder kontrolleres av brann- og feiervesen for å vurdere tilstand og eventuelle behov for tiltak.

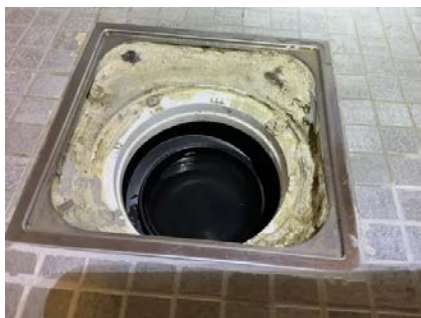
## 6.25 Våtrom: Bad kjeller.

Beskrivelse av overflate	
Vegg og gulv er belagt med fliser. Malt tak.	
Er det gjennomført arbeider etter opprinnelig byggeår?	Ja
Bad er oppgradert med ny membran, fliser og innredning 2022.	
Er det påvist avvik i krav om høydeforskjell på tettesjikt/fall til sluket?	Ja
Er det fare for at lekkasjevann fra installasjoner i rommet ikke når sluket?	Ja
Er vindu eller dør plassert i våtsone (utsatt for vannsprut)?	Nei

<b>Beskrivelse</b>	
Vegg og gulv belagt med fliser. Servant med skuffeseksjon. Speil-skap. Dusj-vegg. Opplegg for vaskemaskin.	
Er det skader på utstyr og innredning?	Ja
Er det innebygd sistene til klosett?	Ja
Er det manglende drenering av lekkasjevann fra innebygd sistene?	Ja
<b>Oppsummering av sanitærutstyr</b>	<b>TG-2</b>
Noe svelling på dør. Dette er i liten grad. Benkeplate/vask er løs TG 2. Det er ikke etablert noen drems-åpning for synliggjøring av eventuell lekkasje fra innebygget sistene TG 2. Konsekvens: Ved lekkasje kan det forekomme skade i lukket konstruksjon og eventuelt lekkasjevann vil ikke bli synliggjort.	
<b>Anbefalte tiltak sanitærutstyr</b>	
Det bør vurderes å etablere en Watherguard i tilknytning til innebygget sistene uten dremsåpning. Feste vask og etablere silicon-fuge mellom benkeplate og vegg må påregnes.

Er det foretatt hulltaking fra tilstøtende rom?	Ja
Er det registrert fukt eller andre skader ved hulltaking?	Nei
<b>Oppsummering av fukt</b>	<b>TG-0</b>
Det er foretatt hull-taking med 73 mm hull-bor fra tilstøtende soverom. Hull-taking er foretatt fra tilstøtende rom mot våt-sone uten å påvise avvik.

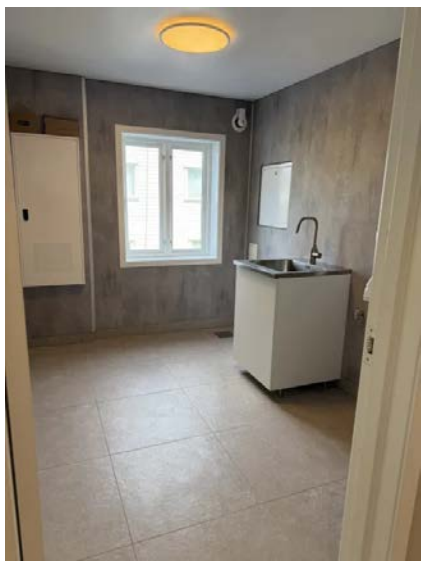
Beskrivelse av overflate	
Flislagt gulv og våtromsplater på vegger. Malt tak.	
Er det gjennomført arbeider etter opprinnelig byggeår?	Ja
Bad er oppgradert med ny membran, fliser og innredning 2024.	
Er det påvist avvik i krav om høydeforskjell på tettesjikt/fall til sluk?	Nei
Er det fare for at lekkasjevann fra installasjoner i rommet ikke når sluket?	Nei
Er vindu eller dør plassert i våtsone (utsatt for vannsprut)?	Nei
Er det gjennomføringer i vegg/tak mot kald sone?	Nei
Er det registrert riss, sprekker i fuger, bom (hulrom) under flis?	Nei
Er det påvist tegn på sopp/råteskader/fuktskader på overflater eller skadedyr?	Nei
Er det registrert knirk i gulvet?	Nei
<b>Oppsummering av overflater</b>	<b>TG-1</b>
Høydeforskjell fra topp sluk-rist til gulv ved ved terskel er målt til 3,1 cm. Overflater fremstår i god stand. Som nytt.

Beskrivelse	
Servant med skap. Opplegg for vaskemaskin.	
Er det skader på utstyr og innredning?	Ja
Er det innebygd sisterner til klosett?	Nei
<b>Oppsummering av sanitærutstyr</b>	<b>TG-2</b>
Vasken er løs og er ikke festet til seksjon TG 2.

Er det foretatt hulltaking fra tilstøtende rom?	Nei
Er det påvist indikasjon på skader/fukt ved bruk av fuktsøk/fuktmåling?	Nei
<b>Oppsummering av fukt</b>	<b>TG-0</b>
Vaskerom har aldri vært tatt i bruk etter renovering og hull-taking er ikke foretatt.

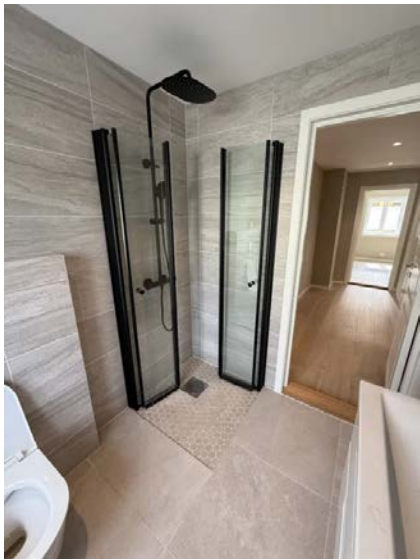
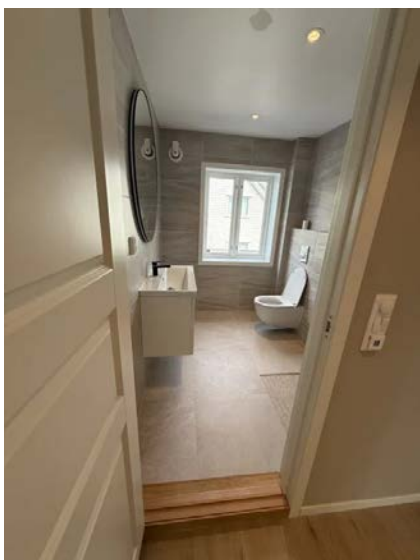
6.27 Våtrom: Bad 1 etasje.

Høydeforskjell fra topp sluk-rist i dusj-sone til silicon-fuge ved ved terskel er målt til 2, 5 cm. Dusj-sone er nedsenket. Dør er plassert i våt-sone TG 2. Utførelse av foringer og listverk mot dør er ikke en fukt-sikker løsning.

Ved normal bruk beskytter dusj-vegg dør mot fritt vann.

Overflater fremstår ellers i god stand. Fremstår som nytt.

Plastsluk i dusjsonen med klemring og vannlås. Ikke registrert avvik basert på visuell kontroll.

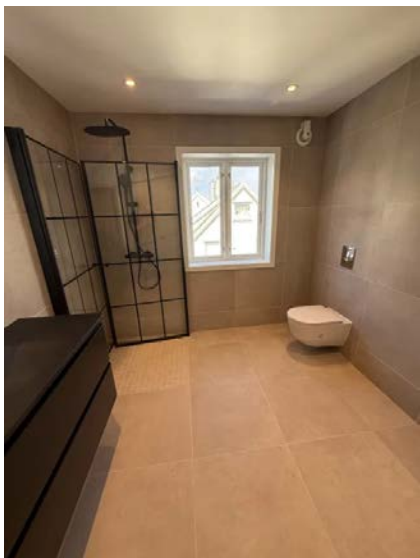
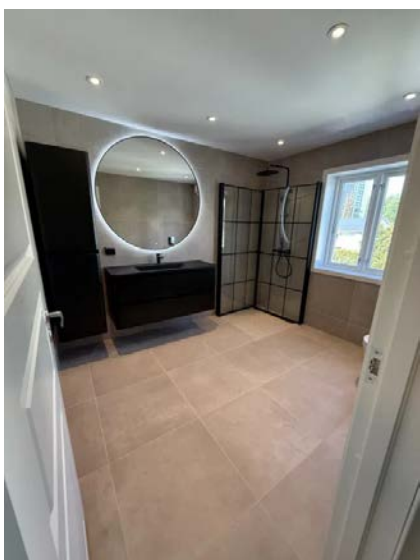
## 6.28 Våtrom: Bad 2 etasje.

Høydeforskjell fra topp sluk-rist i dusj-sone til gulv ved ved terskel er målt til 2 cm (anbefalt løsning 2,5 cm). Dusj-sone er nedsenket. Membran har opp-kant ved terskel. Vindu er plassert i våt-sone TG 2. Utførelse av foner og listverk mot vindu er ikke en fukt-sikker løsning. Ved normal bruk beskytter dusj-vegg vindu mot fritt vann.
