Tilstandsrapport

Selveierleilighet (i blokk)

Hamrevegen 25 A, 5229 KALANDSEIDET

Befaringsdato: 24.04.2024

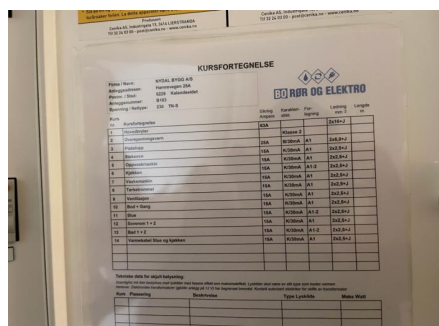
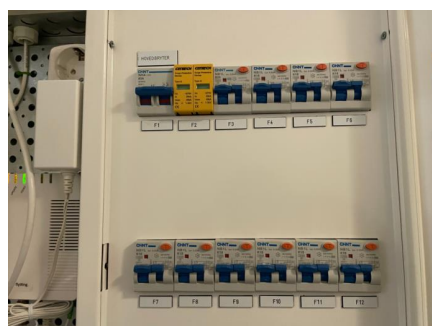
Elektriske installasjoner er i dag strengt regulert med tekniske krav til installasjonene og kompetansekrav til de som skal utføre arbeidet. Det er bare fagfolk som har de nødvendige kvalifikasjonene etter forskrift om elektroforetak og kvalifikasjonskrav for arbeid knyttet til elektriske anlegg og elektrisk kontroll.

Merk at takstmann ikke har elektrofaglig kompetanse. På generelt grunnlag anbefales det utvidet kontroll av el-anlegg ved eierskifte. Ved nærmere ettersyn av autorisert personell kan det forekomme avvik og kostnader til utbedring som ikke vil bli oppdaget ved en forenklet gjennomgang iht. NS3600 (forskrift til ny avhendingslov).
