Tilstandsrapport

Andels-/tomannsbolig

Furubergvegen 189 A, 2316 HAMAR

Befaringsdato: 08.05.2024

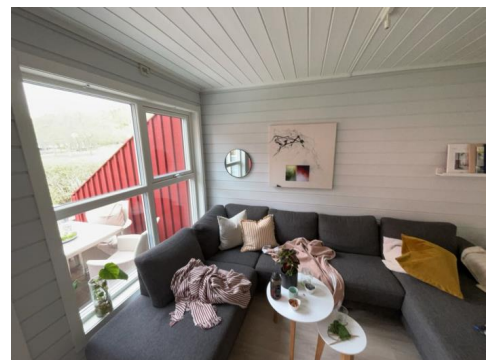
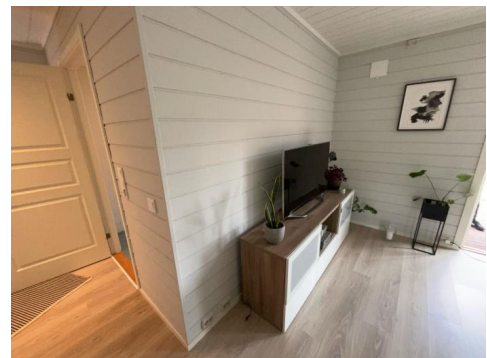
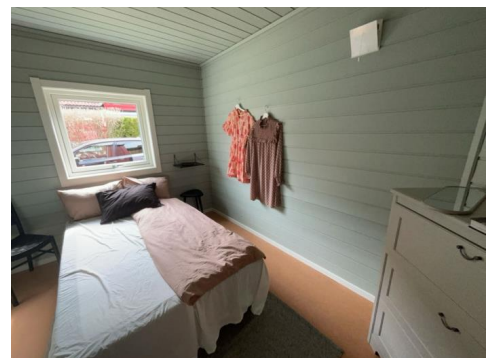
TG 2 Etasjeskille/gulv mot grunn

Plate på mark av støpt betong. Det er ved stikkprøvekontroll målt nivåforskjell på 11 mm innenfor 2 meter.

- Målt høydeforskjell på mellom 10 - 20 mm innenfor en lengde på 2 meter. Tilstandsgrad 2 gis med bakgrunn i standardens krav til godkjente måleavvik.

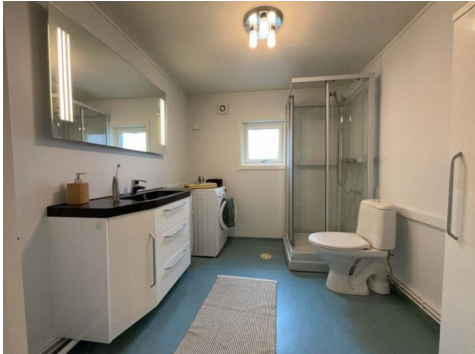
1. ETASJE > BAD/TOALETROM

! TG 1 Ventilasjon

Mekanisk avtrekk med utkast til friluft. Det er etablert tilluft fra tiliggende rom.
