**aktiv.**

Stensethvegen 6, 2420 TRYSIL

Befaringsdato: 12.03.2026

# Tilstandsrapport

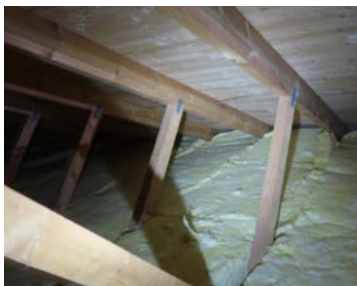
- Takkonstruksjon/loft: På befaringsdagen ble det påvist fuktskjolder på takkonstruksjonen på kaldtloftet. Forholdet må ses i sammenheng med punkt for taktekking, da fuktskjolder henger sammen med lekkasjer via yttertak. Avviket er beskrevet tidligere i rapporten. Hjemmelshaver opplyser at kaldtloftet ble etterisolert i 2025. Ved enkelte felt er isolasjonen lagt for langt ut, og luftingen kan bli begrenset.

Bilde viser isolasjon som sperrer for ventilering/ lufting

Det anbefales at kaldloftet undersøkes ytterligere av fagperson. Dette for å avklare årsak, omfang og behov for utbedring av lufting/ ventilering.

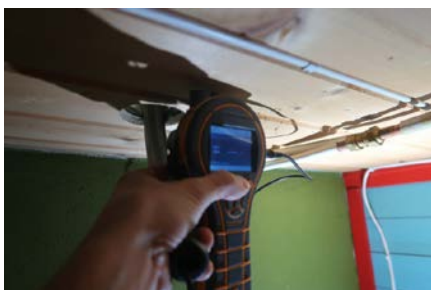
Det ble boret hull kjelleretasjen, og kontrollert med fuktmåler inne i konstruksjonen, uten påviste forhøyede verdier.

Bilde viser fuktmåling i gulvkonstruksjon

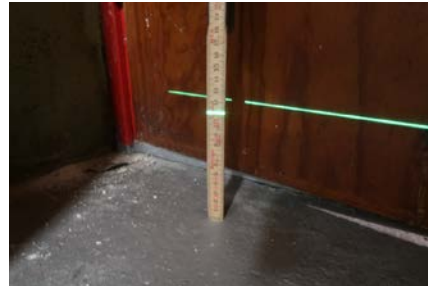
- Kjeller - Vaskerom - Overflater vegger og himling: Veggoverflater har fuktskjolder og er preget av fuktbelastning.
- Kjeller - Vaskerom - Overflater gulv: Våtrommet har ikke noe etablert fall mot sluk.

Måling av fallforhold ved innerdør, tilnærmet flatt

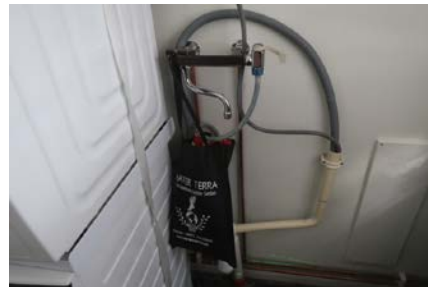
- Vannledninger: Stoppekran tettstet ikke helt på befaringsdagen. Deler av vannrør vurderes å være ifra byggeår. Forventet brukstid er snart utløpt. I tidligere vaskerom i entre er det kraner og vanninstallasjoner som ikke er lekkasjesikret, da tidligere våtrom er fjernet/bruksendret.

Vanninstallasjoner i tidligere vaskerom

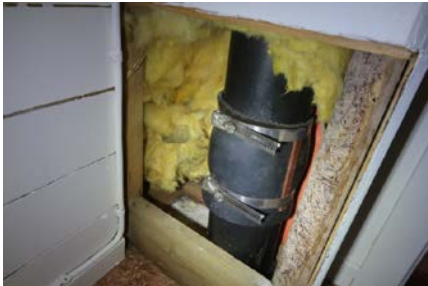
Bilde viser skjøting av avløpsrør i kjeller

Anlegget anbefales nærmere undersøkt av fagkyndig rørlegger. Dette for å avklare behov for utbedring, og anbefalt løsning.

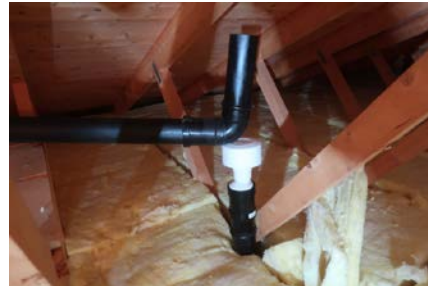
Bilde viser lufting av avløp via vakuumentil

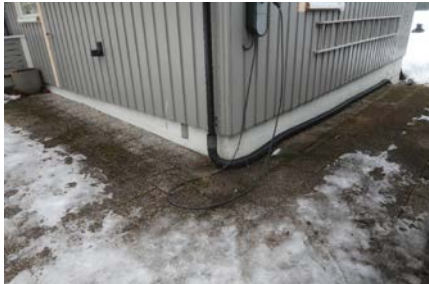
Bilde viser terrengforhold som vurderes som ikke tilfredsstillende.

Det anbefales at terrengforholdet kontrolleres av fagperson når snøforholdene gjør dette mulig. Dette for å avklare årsak, omfang og behov for utbedring.

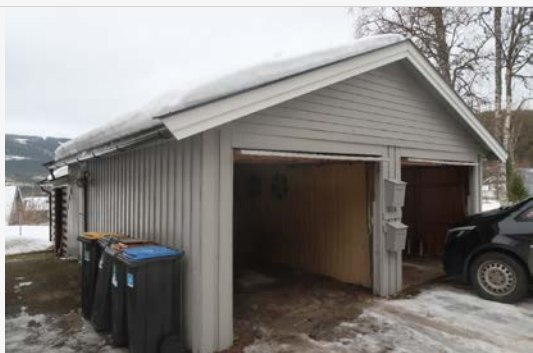
### Garasje

Grunnmuren har setningsskader og det er sprekkdannelser i gulvet.

Bygningen har vedlikeholdsbehov, og er preget av elde. Det ble påvist punktvis råteskader i kledning, og punktvis lekkasjer via yttertak.
