# Tilstandsrapport

Leilighet

Rykeneveien 30T , 4825 ARENDAL

Befaringsdato: 24.11.2025

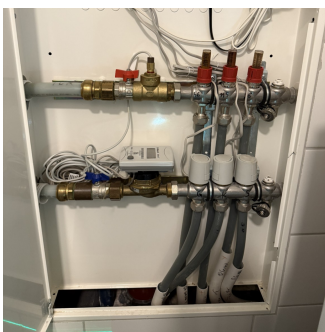
Hulltaking ble ikke utført på grunn av fliser på veggen i tilstøtende rom og i selve rommet.  
Det er gjennomført visuell kontroll i åpningen nederst i skapet for vannbåren varme, uten funn av avvik.  
Konstruksjonen består av stålstendere med isolasjon og innlagte trestendere for spikerslag/forsterkning.

Skap for vannbåren varme

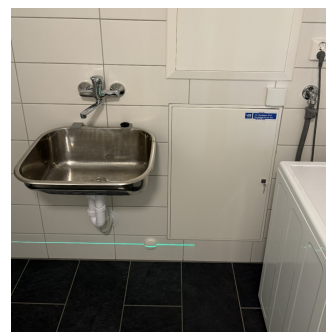
Plassering av skap

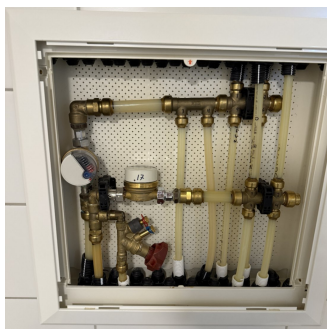
VVS er med rør i rør system, vannskap er plassert i vaskerom på vegg nord.  
Stoppekran er montert i vannskap, er ikke funksjonstestet.

Vannskap plassert i vaskerom

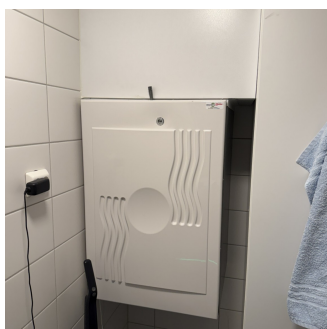
Aggregat

Manglende ventilasjon kan føre til opphopning av fukt og forurensninger i inneluften, med risiko for kondens, muggvekst og skader på bygningsdeler.
