# Tilstandsrapport

Enebolig

Huldreveien 29, 8800 SANDNESSJØEN

# gnr. 37, bnr. 512

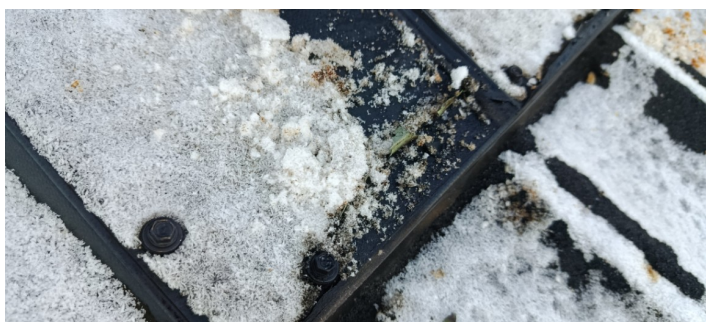
Følg med på tilstanden til bunnbeslaget, og utbedre folien dersom den løsner ytterligere eller det oppstår rustdannelse på beslaget.

Levetiden på beslaget kan bli redusert dersom tiltak ikke iverksettes.

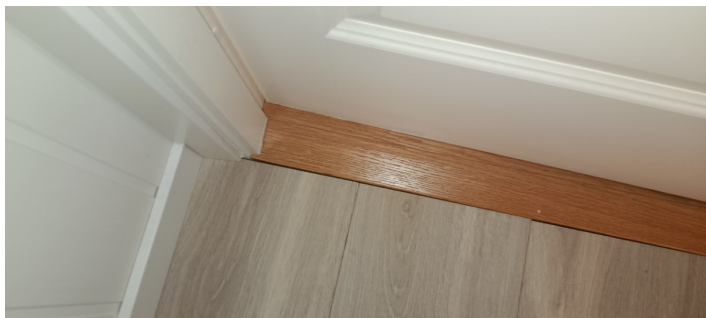
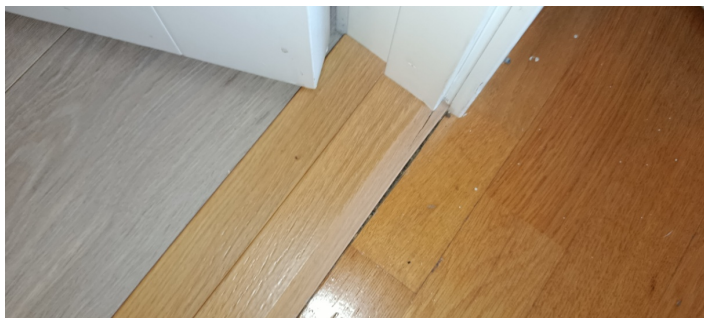
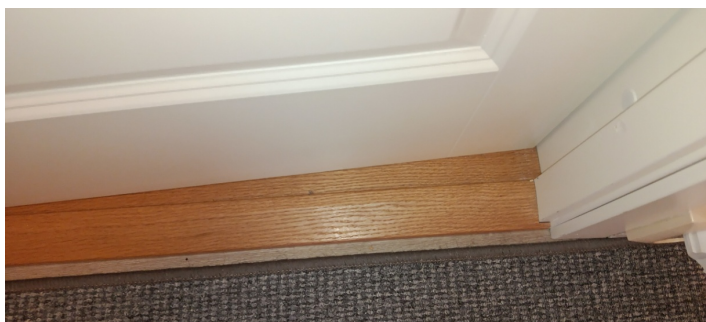
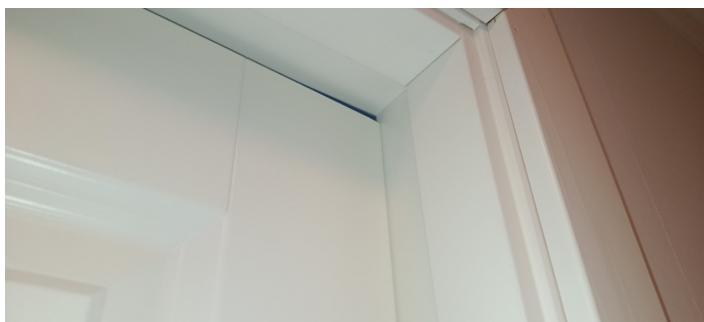
- Det er påvist avvik som tilsier at det bør foretas tiltak på enkelte dører.

Det bør foretas justering eller utbedring av dører som tar i karm eller terskel, for å sikre funksjonell bruk og forhindre unødig slitasje på dør og karm. Det bør monteres overgangslist eller annen løsning mellom gulv og terskel for å hindre støvoppsamling og unødig slitasje på gulv.

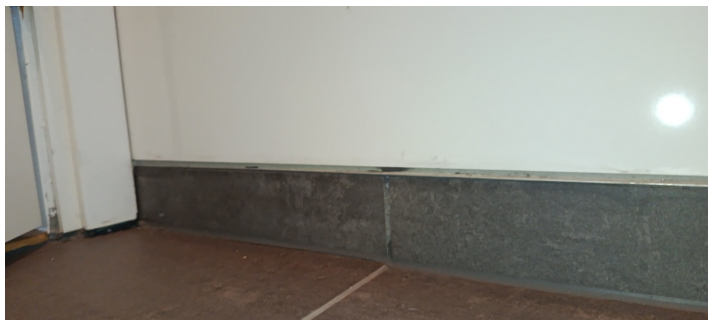
Det anbefales å etablere en fuge på ca. 5 mm mellom sokkelflis og bunnlist der dette mangler, for å sikre tilstrekkelig bevegesfuge og hindre at fukt trenger inn i konstruksjonen. Manglende fuge kan medføre økt risiko for fuktskader i nedre del av baderomsplater og omkringliggende konstruksjoner.

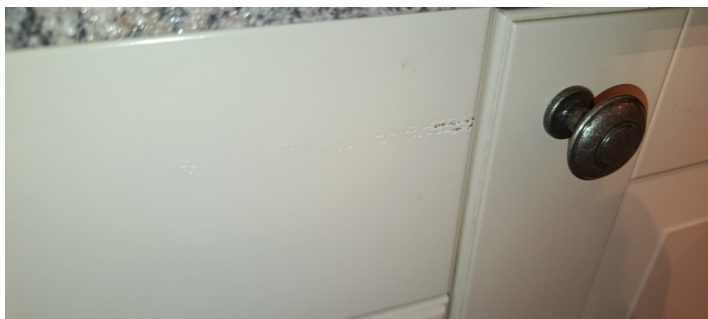
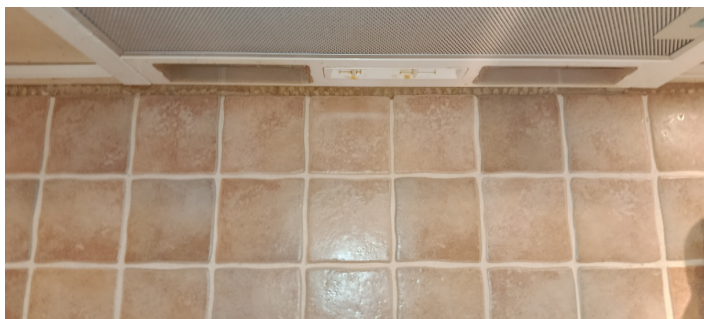
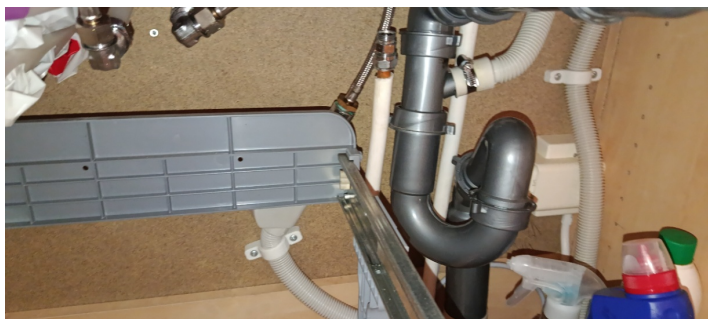
- Komfyrvakt må monteres.
- Det bør monteres lekkasjedeteksjon ved oppvaskmaskin/oppvaskkum.

Det er krav til komfyrvakt i alle nye boliger. Kravet kom i 2010 og gjelder også dersom det legges opp ny kurs til komfyr i eldre boliger. De samme reglene gjelder for fritidsboliger. Selv om man ikke omfattes av kravet anbefaler vi alle å ha komfyrvakt i hjemmet.

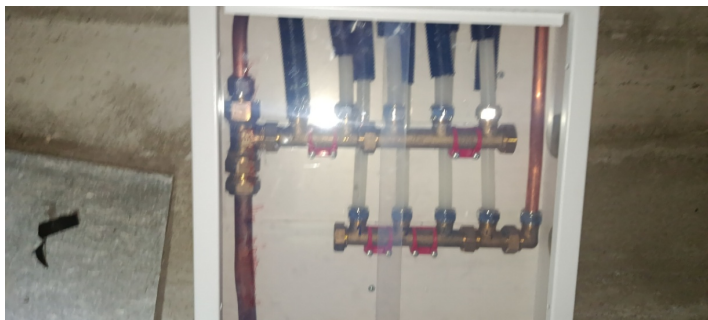
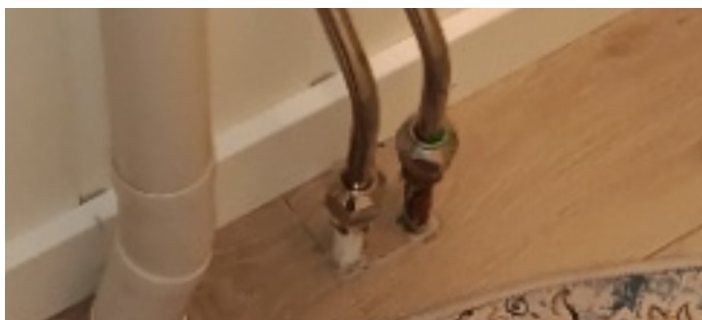
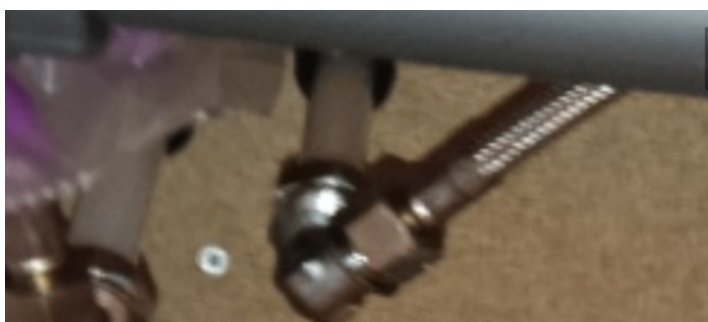
Manglende avrenning eller lekkasjesikring medfører økt risiko for oppfukning av krypkjeller ved eventuell lekkasje.

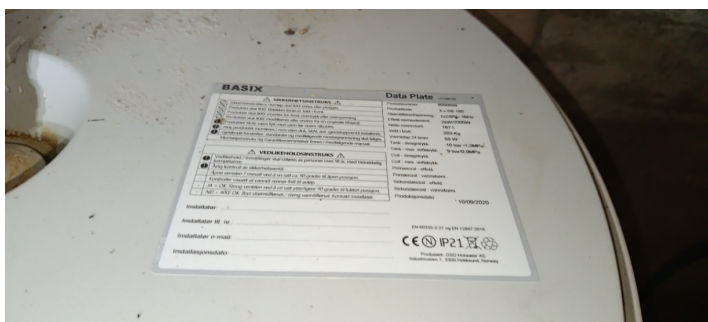
Det bør etableres tilfredsstillende avrenning eller lekkasjesikring ved varmtvannstank for å hindre at vannet renner ut i krypkjelleren.  
Manglende avrenning eller lekkasjesikring medfører økt risiko for oppfukning av krypkjeller ved eventuell lekkasje.
