# Tilstandsrapport

Enebolig

Kongleveien 30, 1664 ROLVSØY

Befaringsdato: 23.04.2026

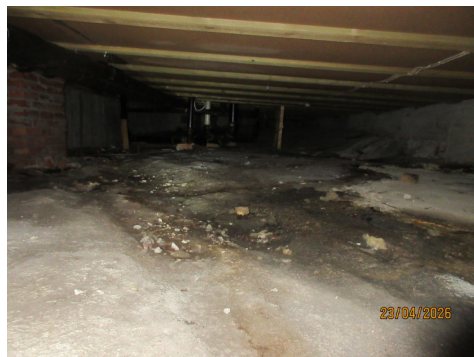
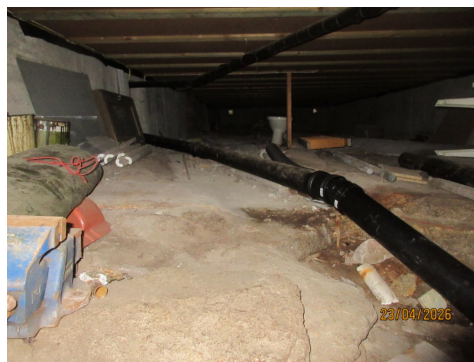
- Det er ikke adgang til deler av kryptjelleren. Kryptjeller er kun vurdert i tilgjengelige deler. Kryptjeller regnes for å være en risikokonstruksjon som er utsatt for fukt- og råteskader i bunnsvill, trebjelkelaget og andre tilstøtende konstruksjoner, på grunn av fuktighet fra grunnen og kondensering ved temperaturforskjeller. Selv om det ikke er avdekket tegn på skader, betyr ikke dette nødvendigvis at det ikke foreligger skader i eller i forbindelse med kryptjelleren.

Årlig ettersyn anbefales. Det er begrenset tilkomst for å vurdere konstruksjonen i hele kryptjelleren da høyden er svært lav og med vanskelig adgang. Fuktigheten kan tidvis være høy i slike rom/kjellere på grunn av fuktighet fra grunnen, innsig av vann eller kondensering. Dette kan gi skader i konstruksjonen og ofte utvikle seg over tid. Tilstandsrapporten baseres på en visuell befaring uten inngrep i konstruksjonen. Selv om det ikke er avdekket tegn på skader utenfor/i kryptjelleren under befaring, betyr ikke dette nødvendigvis at det ikke forekommer skader i eller i forbindelse med kryptjelleren. Det anbefales derfor at en er oppmerksom på denne risikoen og undersøker forholdet nærmere.

- Vær oppmerksom på denne risikoen, overvåk tilstanden og undersøk dette nærmere, helst med hjelp av en fagkyndig.

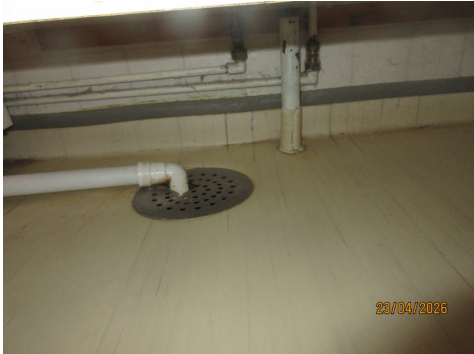
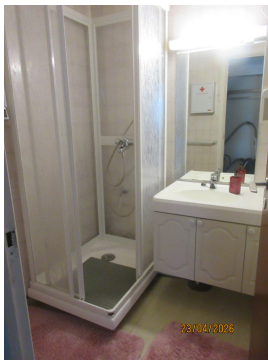
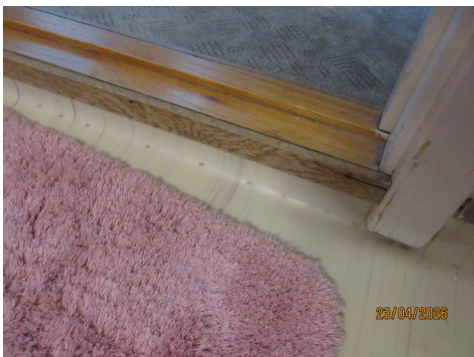
- Våtrommet må totalrenoveres. Alle forhold med tettesjikt, våtsone, sluk m.m. må dokumenteres.
- Manglende oppgradering av våtrommet medfører høy risiko for at konstruksjonene ikke vil tåle vanlig bruk av vann eller lekkasjer. Selv om det er dusjkabinett, er det fortsatt en betydelig risiko for at våtrommets konstruksjoner ikke tåler lekkasjer. Dette kan føre til fuktskader på tilstøtende konstruksjoner.

**Kostnadsestimat: 20 000 - 100 000**

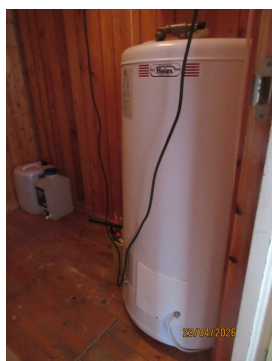
Varmtvannstanken er på ca. 200 liter. Evt lekkasjevann vil renne ned i krypkjeller.

Overskredet forventet levetid på berederen. Utskifting må påregnes.  
Brannfare i el tilkobling, bør utbedres.

- Det bør etableres tilfredsstillende el-tilkobling etter gjeldende forskrift.

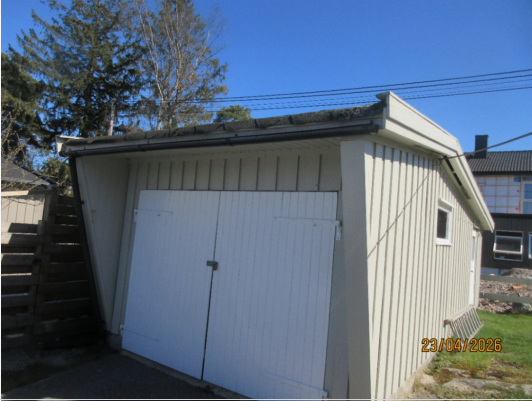
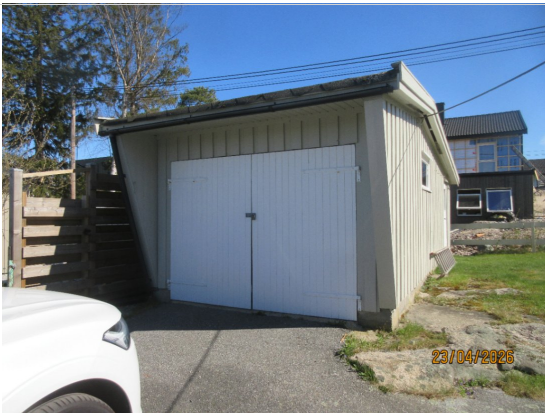
## Garasje

Eldre garasje oppført i enkel uisolert trekonstruksjon. Saltak/pulttak i trekonstruksjon, tekket med asfaltpapp. Sidehengslet eldre port i trekonstruksjon. Gruset gulv. Separert inngang på siden til bakenforliggende bod. Eldre konstruksjon med vedlikeholds/utskiftings-behov.
