# Tilstandsrapport

Enebolig  
  Høietun 312, 4619 MOSBY  
  KRISTIANSAND kommune  
  # gnr. 28, bnr. 479

Rapportdato: 24.03.2025

Autorisert foretak: JATBygg AS

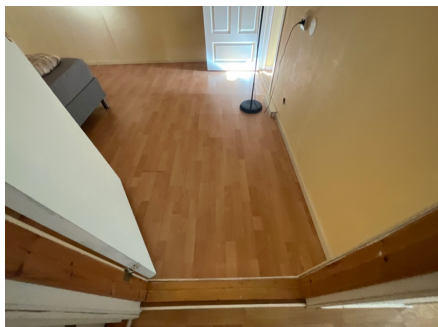
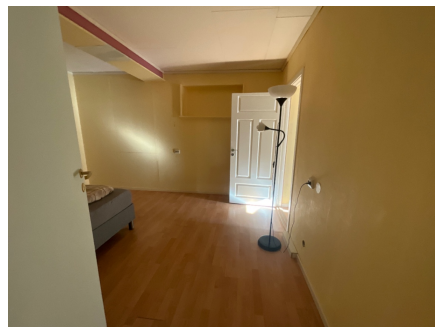
### TG 2 Etasjeskille/gulv mot grunn

Etasjeskiller er av trebjelkelag. I underetasjen er det støpt plate på mark.

- Det er målt høydeforskjell på mellom 15-30 mm gjennom hele rommet. Tilstandsgrad 2 gis med bakgrunn i standardens krav til godkjente måleavvik.

Målinger utført i 1. etasje viser avvik innenfor normalen. Målinger utført i underetasjen viser avviket over normalen.

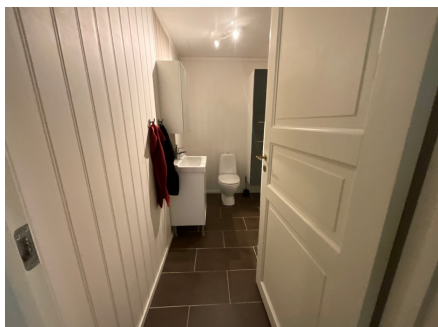
## TG 2 Vannledninger

Avviket gjelder de delene av anlegget som ikke er byttet i forbindelse med nytt bad.

- Det er ikke behov for utbedringstiltak siden anlegget fungerer i dag, men ut ifra alder kan skader plutselig oppstå på eldre anlegg.
