# Tilstandsrapport

Boligbygg med flere boenheter

Sagbruksveien 32 A, 3617 KONGSBERG

Rapportdato: 03.07.2025

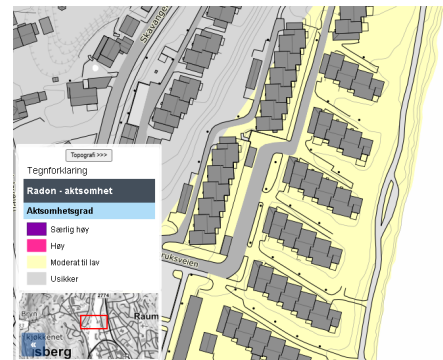
Bygget er opplyst utført med radonsperre, ferdigattest foreligger og utbygger har gjennom søknad om ferdigattest bekreftet at alle kontrollerklæringer foreligger og at bygget er oppført iht gitte tillatelser og gjeldende forskrifter.

Boligen ligger i et området med moderat til lav aktsomhet for radon.

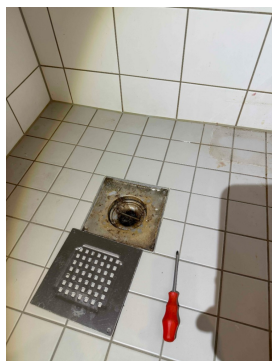
#### TG 1 Sluk, membran og tettesjikt

Det er stålsluk og smøremembran med ukjent utførelse.  
Sluk, membran og tettesjikt er en del av den prefabrikkerte baderomsmodulen.

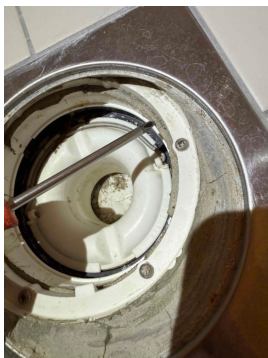
### ! TG 1 Sluk, membran og tettesjikt

Det er plastsluk og smøremembran med ukjent utførelse.
