# Tilstandsrapport

Boligbygg med flere boenheter

Wergelands gate 3 B, 2821 GJØVIK

Oppdragsnr.: 22537-1028

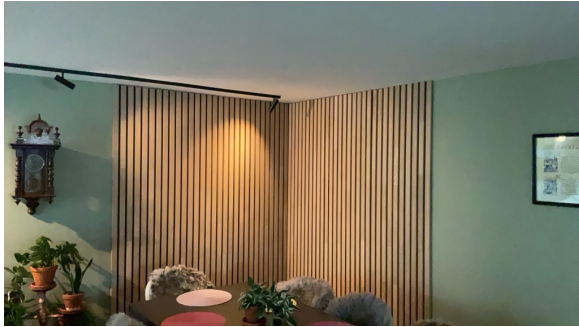
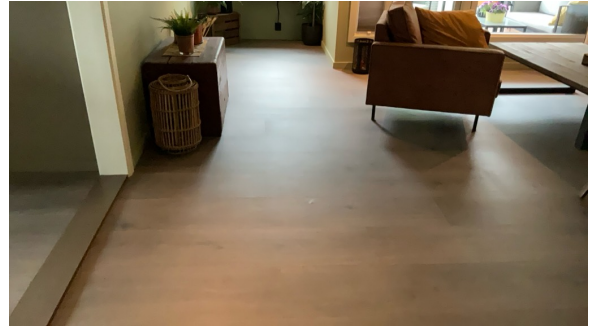
## TG 1 Etasjeskille/gulv mot grunn

Etasjeskille er utført i betong.

Det er ikke funnet nevneverdige avvik, kun mindre høydeforskjeller på ca. 5-15mm. gjennom stuen er registrert. Lokale større avvik kan likevel påregnes. Dette er ikke unormalt i denne type boliger. Etasjeskillerne synes å oppfylle sin tiltenkte funksjon.

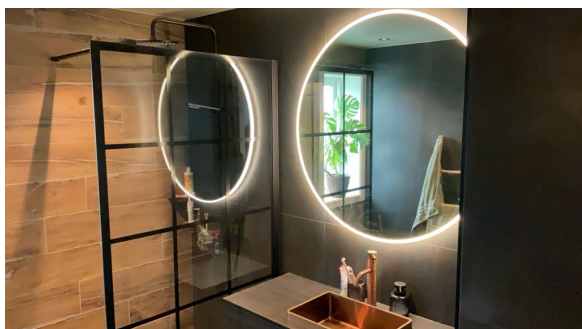
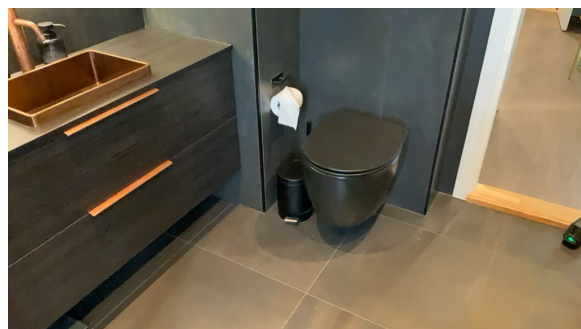
#### TG 1 Overflater vegger og himling

Det dusjes direkte på gulv/vegg, noe som gir økt belastning på konstruksjonene. Ved enkle fuktsøk registrerte jeg ingen unormale verdier.
