# Tilstandsrapport

Tomannsbolig

Nesveien 38B , 1513 MOSS

Befaringsdato: 16.01.2026

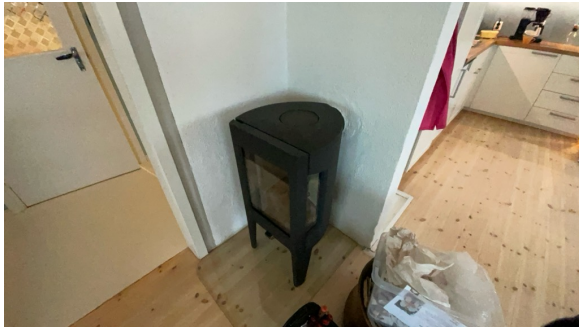
## TG 2 Rom Under Terreng

*Punktet må sees i sammenheng med 'Drenering'*

- Tiltak:

Utføre normalt vedlikehold. Konsekvens av manglende tiltak er videre utvikling av slitasje på bygningsdelen som vil kunne forårsake skader.

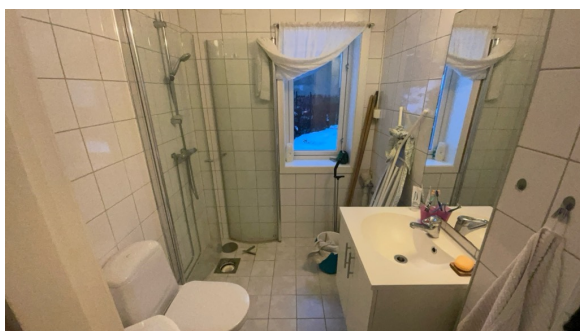
#### TG 2 Overflater vegger og himling

Manglende tetthet rundt gjennomføringer av gulv gir risiko for fukt inn i konstruksjonen. Konsekvens for dette er følgeskader på andre bygningsdeler utenfor våtrom.

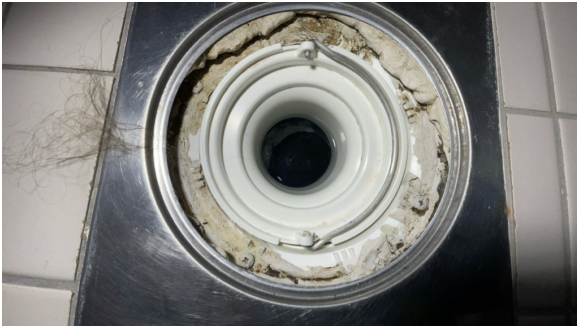
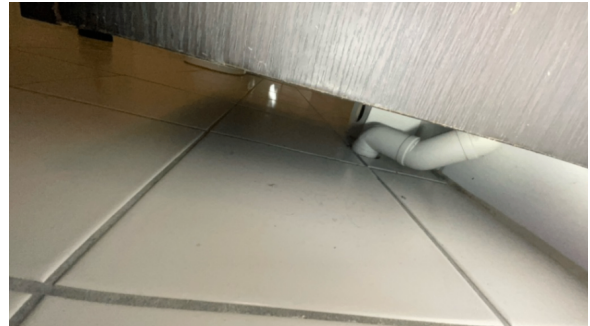
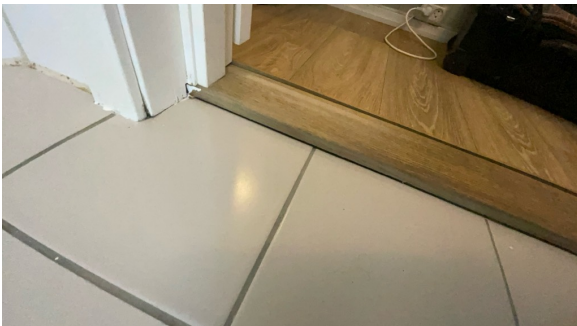
- Det er påvist mangelfull/feil utførelse rundt rørgjennomføringer e.l. som gir fare for fukt i konstruksjonen i våtsone.
- Membran kan ikke konstateres (ikke synlig og det foreligger heller ikke dokumentasjon).
- Mer enn halvparten av forventet brukstid er passert på membranløsningen.
- Rommet er et våtrom hvor det ved etablering var krav om "uavhengig kontroll", men det foreligger ingen dokumentasjon på at det er utført "uavhengig kontroll".

- Løsningen/utførelsen rundt rørgjennomføringer gir fare for fukt inn i konstruksjoner.
- Det er viktig å merke seg at levetiden til en membran varierer basert på kvalitet, installasjon og bruk. Eldre membraner kan bli sprø og sprekke opp, noe som fører til at de mister sin vanntettende funksjon. Dette kan resultere i vannlekkasjer gjennom vegger og gulv og fuktskader.
- Dersom det ikke foreligger dokumentasjon i forhold til våtrommets utførelse kan det ikke med sikkerhet sies om våtrommet er bygget i henhold til gjeldende forskrifter og standarder på byggetidspunktet.

Alder indikerer at normal forventet brukstid er passert, lekkasje med påfølgende skader kan plutselig oppstå. Det må forventes at påkostninger/utskiftninger skal utføres innen kort tid, men det er vanskelig å mene noe om når dette blir påkrevet. Risikoen med å utsette denne type oppgradering er at andre deler av bygningsmassen vil kunne bli påført unødvendige skader som følge av en følgeskade i utett badetrom.

Det må utføres tiltak for tettesjikt ved dør og rørgjennomføringer i gulv. Konsekvent av manglende tiltak er utvikling av skade og ytterligere følgeskader på andre bygningsdeler.

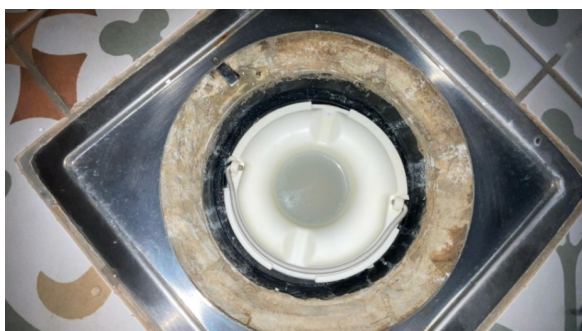
## 2. ETASJE > BAD

- Det er påvist avvik i fallforhold til sluk i forhold til krav i forskrift på byggetidspunktet.
- Det er påvist avvik i krav til høydeforskjell/fall-løsning på våtrommet.

Det må utføres lokale tiltak ved økt høyde på tettesjikt ved dør. Manglende høyde mellom sluk og tettesjikt ved dør gir en risiko for vannlekkasje ut av rommet i en lekkasjesituasjon.

- Det må gjøres nærmere undersøkelser. Manglende membran/tettesjikt medfører risiko for lekkasjer og fukt i konstruksjonen.

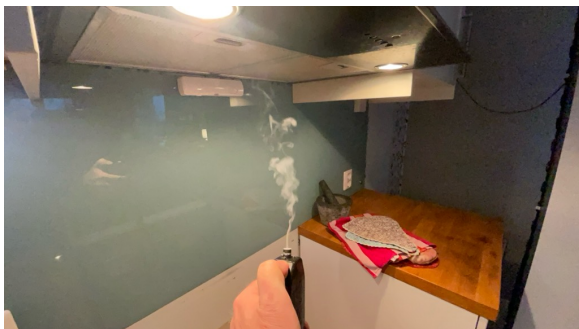
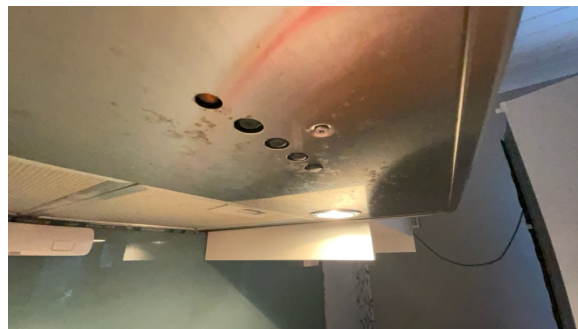
### 1. ETASJE > STUE/KJØKKEN

- Det er avvik:

For utbedring på styringspanel/ventilator byttes. Konsekvensen for manglende tiltak er at panel får ytterligere slitasje/skade og at funksjonen ikke kan opprettholdes.

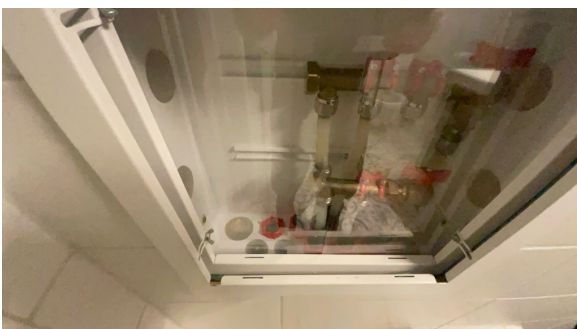
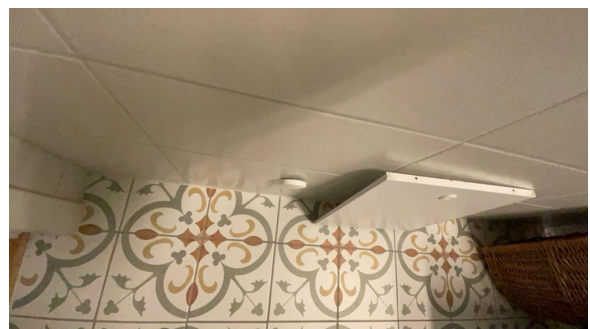
## ! TG 2 Vannrør Baderom 1. etg utleie

Innvendige vannledninger er av plast (rør i rør). Det er besiktiget i rørskap.

- Rørkurser på rør-i-rør system bør merkes.

Manglende merking gir utfordringer ved lekkasje og utbedring av anlegget.

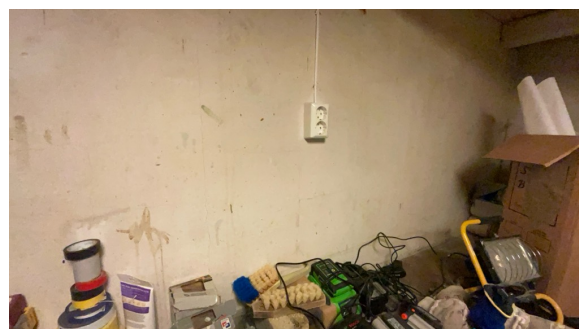
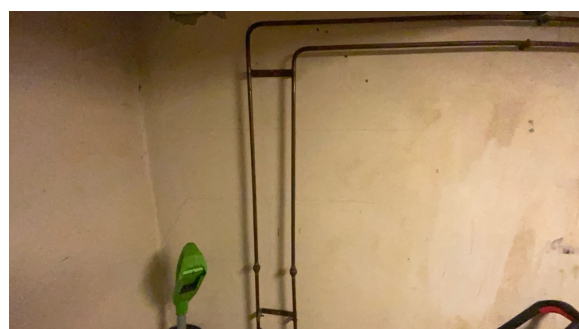
## TG 3 Terrenghforhold

Terreng rundt boligen med fjell og opparbeidet gressarealer.

Terreng med fall inn mot boligen må endres slik at fall leder vann vekk fra yttervegg minimum 3 meter. Manglende tiltak vil gi økt vannpåkjenning inn mot boligen og i krypkjeller, konsekvens er følgeskader på konstruksjoner. Det kan ikke utelukkes at manglende fall på tereng allerede har påført skader som ikke er avdekket i krypkjeller.
