# Tilstandsrapport

Tomannsbolig

Nesveien 38B , 1513 MOSS

Befaringsdato: 16.01.2026

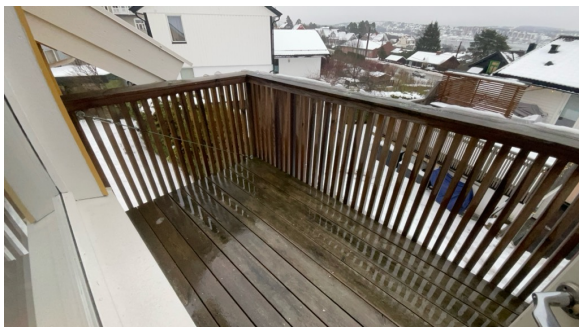
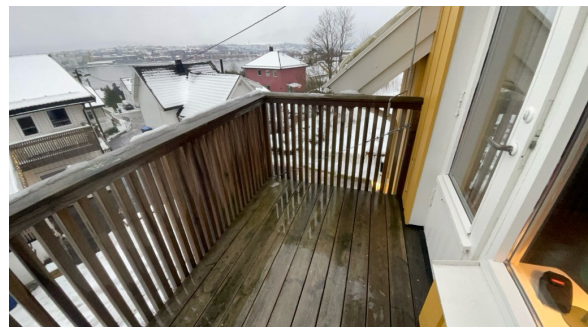
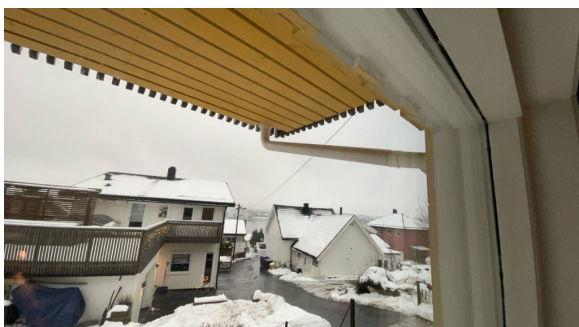
## TG 2 Balkonger, terrasser og rom under balkonger - 2

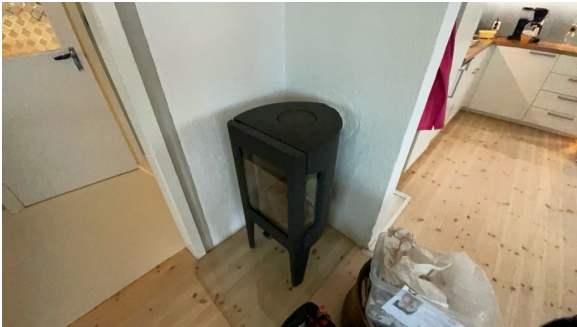
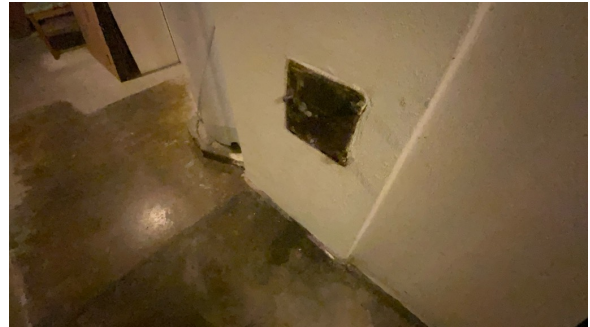
## TG 2 Rom Under Terreng

*Punktet må sees i sammenheng med 'Drenering'*

Utføre normalt vedlikehold. Konsekvens av manglende tiltak er videre utvikling av slitasje på bygningsdelen som vil kunne forårsake skader.

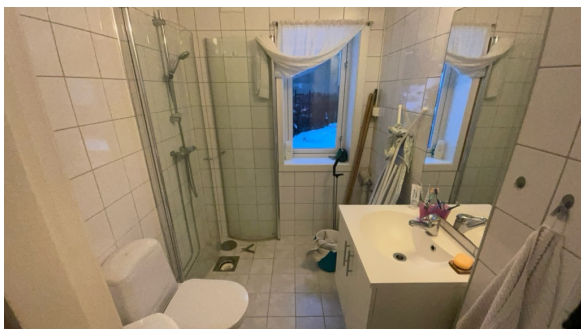
#### TG 2 Overflater vegger og himling

Lokale utbedringer med sprekker på fliser og bom kan utbedres lokalt, men det er fare for skader på membran i forbindelse med arbeider. Konsekvens for manglende tiltak er at forholdet vil utvikles videre. Når gjelder sprekk i veggflis er det fare for at fukt kan trenge inn i vegg ved innfestning av dusjvegg.

Vinduer og dører som er plassert i våt sone gir fare for fukt/vann inn i konstruksjonen og fare for skader på trekonstruksjoner som er montert rundt disse åpningene.

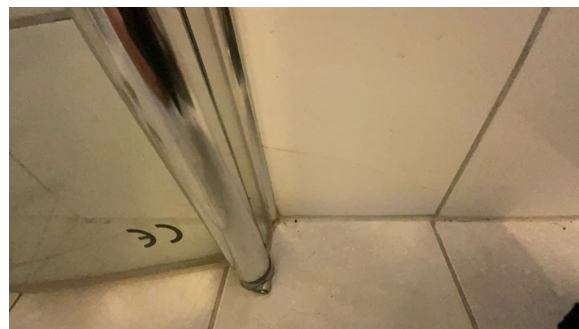
### TG 2 Overflater Gulv

Manglende tetthet rundt gjennomføringer av gulv gir risiko for fukt inn i konstruksjonen. Konsekvens for dette er følgeskader på andre bygningsdeler utenfor våtrom.

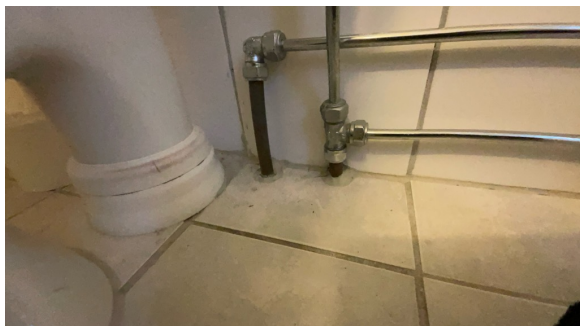
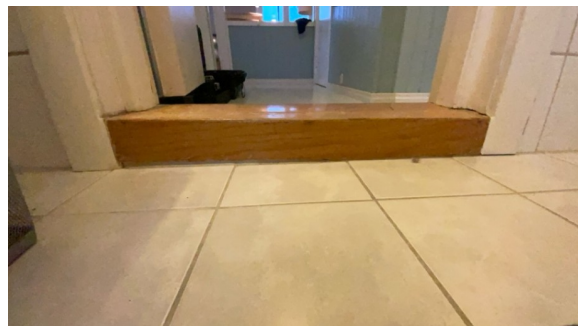
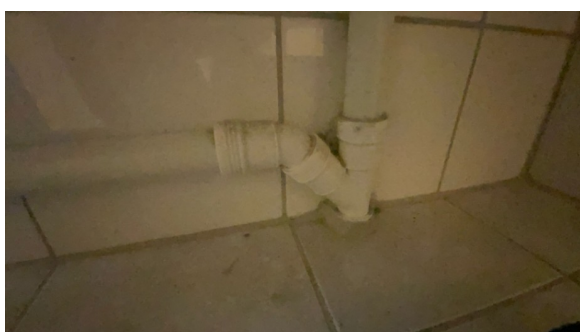
### TG 2 Sluk, membran og tettesjikt

Manglende tetthet rundt gjennomføringer av gulv gir risiko for fukt inn i konstruksjonen. Konsekvens for dette er følgeskader på andre bygningsdeler utenfor våtrom.

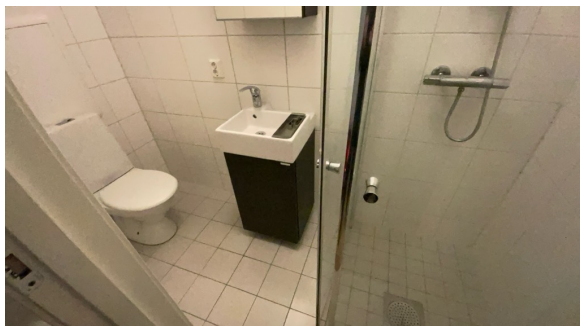
### Overflater vegger og himling

Lokale utbedringer med sprekker på fliser kan utbedres lokalt, men det er fare for skader på membran i forbindelse med arbeider. Konsekvens for manglende tiltak er at forholdet vil utvikles videre. Når gjelder sprekk i veggflis er det fare for at fukt kan trenge inn i vegg.

Vinduer og dører som er plassert i våt sone gir fare for fukt/vann inn i konstruksjonen og fare for skader på trekonstruksjoner som er montert rundt disse åpningene.

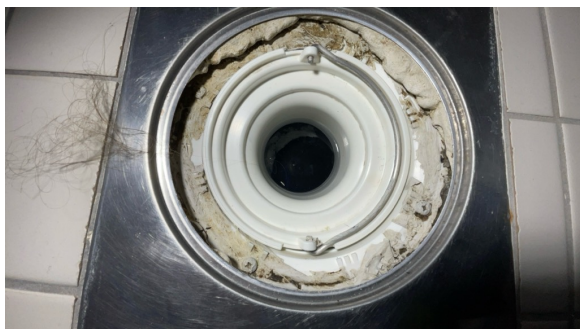
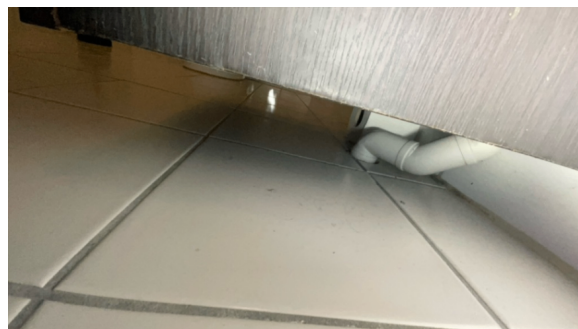
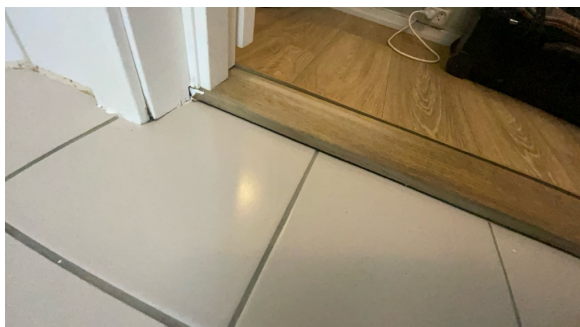
- Det er påvist mangelfull/feil utførelse rundt rørgjennomføringer e.l. som gir fare for fukt i konstruksjonen i våtsone.
- Membran kan ikke konstateres (ikke synlig og det foreligger heller ikke dokumentasjon).
- Mer enn halvparten av forventet brukstid er passert på membranløsningen.
- Rommet er et våtrom hvor det ved etablering var krav om "uavhengig kontroll", men det foreligger ingen dokumentasjon på at det er utført "uavhengig kontroll".

- Løsningen/utførelsen rundt rørgjennomføringer gir fare for fukt inn i konstruksjoner.
- Det er viktig å merke seg at levetiden til en membran varierer basert på kvalitet, installasjon og bruk. Eldre membraner kan bli sprø og sprekke opp, noe som fører til at de mister sin vanntettende funksjon. Dette kan resultere i vannlekkasjer gjennom vegger og gulv og fuktskader.
- Dersom det ikke foreligger dokumentasjon i forhold til våtrommets utførelse kan det ikke med sikkerhet sies om våtrommet er bygget i henhold til gjeldende forskrifter og standarder på byggetidspunktet.

Alder indikerer at normal forventet brukstid er passert, lekkasje med påfølgende skader kan plutselig oppstå. Det må forventes at påkostninger/utskiftninger skal utføres innen kort tid, men det er vanskelig å mene noe om når dette blir påkrevet. Risikoen med å utsette denne type oppgradering er at andre deler av bygningsmassen vil kunne bli påført unødvendige skader som følge av en følgeskade i utett badetrom.

Det må utføres tiltak for tettesjikt ved dør og rørgjennomføringer i gulv. Konsekvent av manglende tiltak er utvikling av skade og ytterligere følgeskader på andre bygningsdeler.

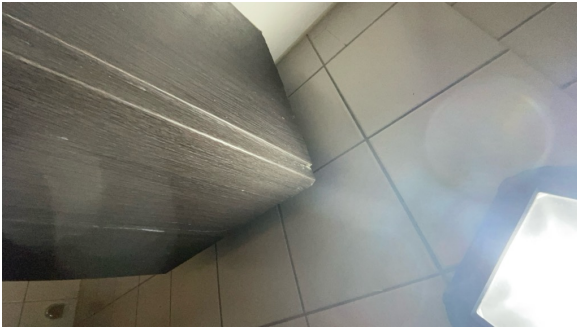
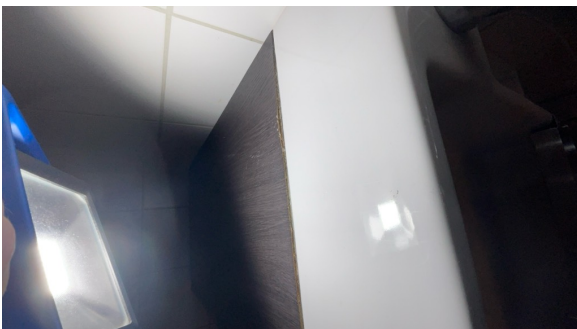
## 1. ETASJE > BAD 2

- Det er påvist skader på innredning.

Fuktskader på innredning.

Utbredning av skade, bytte innredning. Konsekvens for manglende tiltak er at skaden vil utvikle seg videre.

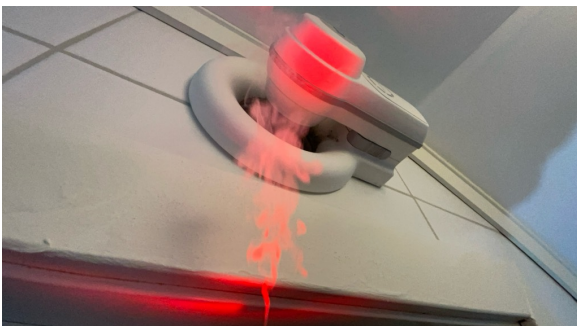
## 1. ETASJE > BAD 2

- Det er avvik:

Vifte må demonteres og renses for å se om dette fjerner støy. Manglende tiltak gir fare for unødvendig slitasje og resulterer i kortere brukstid.

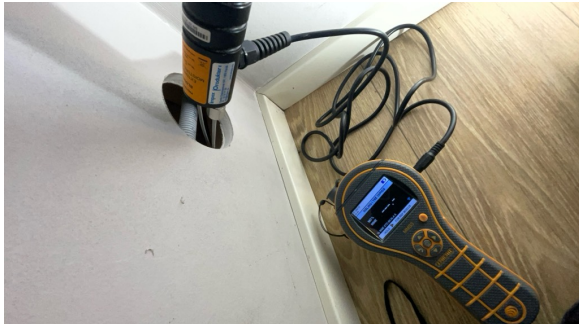
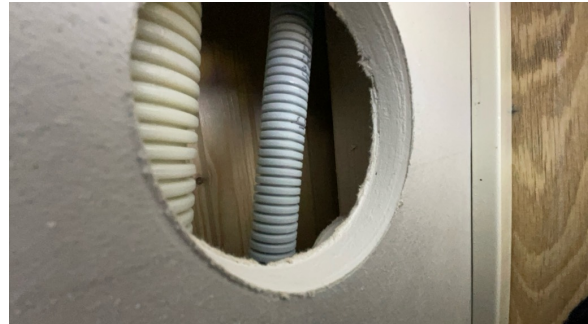
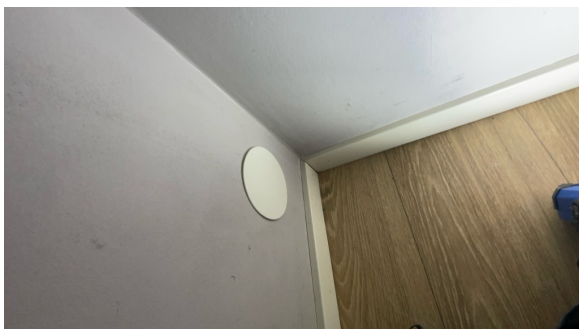
## 1. ETASJE > BAD 2

Hulltaking er foretatt uten å påvise unormale forhold. Fuktkvotemåling (vekt%) i konstruksjonen ble målt til 0. Hulltaking er foretatt ved/i gang.

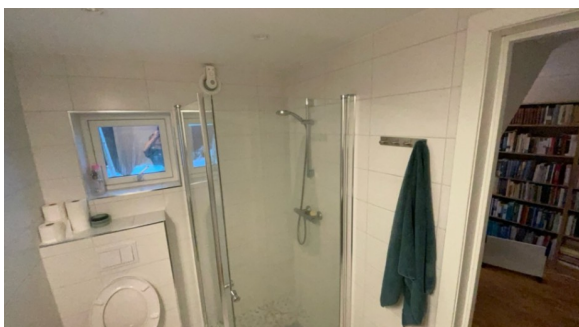
## 2. ETASJE > BAD

- Det er vindu/dør med ikke fuktbestandige materialer i våtsonen (ved vask, dusj, badekar, osv.), løsningen eller byggematerialet er uegnet.

- Dersom det ikke gjøres tiltak, kan dette medføre oppfukning, oppsvelling og forringelse av materialer over tid og fuktskader på tilstøtende konstruksjoner.

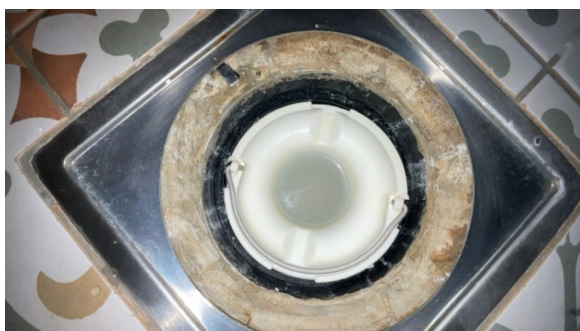
## 2. ETASJE > BAD

- Det er påvist avvik i fallforhold til sluk i forhold til krav i forskrift på byggetidspunktet.
- Det er påvist avvik i krav til høydeforskjell/fall-løsning på våtrommet.

Det må utføres lokale tiltak ved økt høyde på tettesjikt ved dør. Manglende høyde mellom sluk og tettesjikt ved dør gir en risiko for vannlekkasje ut av rommet i en lekkasjesituasjon.

- Det må gjøres nærmere undersøkelser. Manglende membran/tettesjikt medfører risiko for lekkasjer og fukt i konstruksjonen.

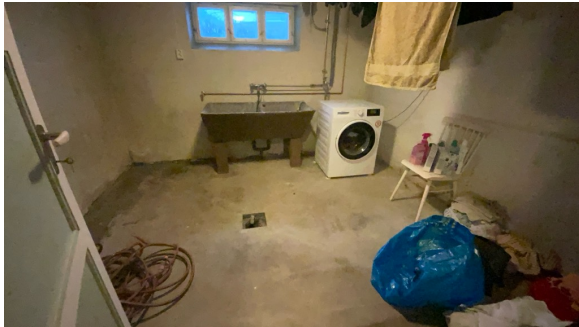
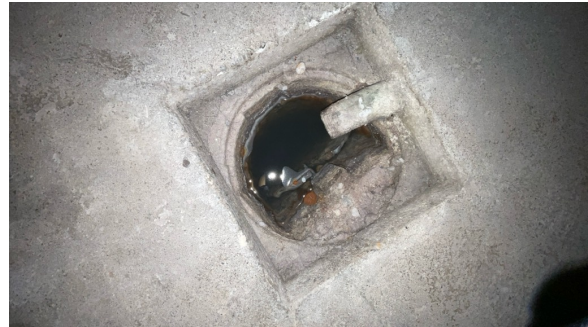
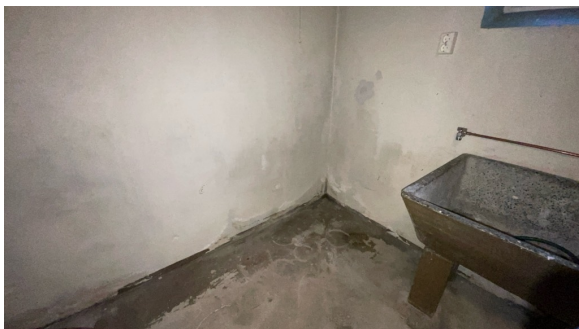
## KJELLER > ANNET ROM MED SLUK

Kostnadsestimat: 200 000 - 500 000

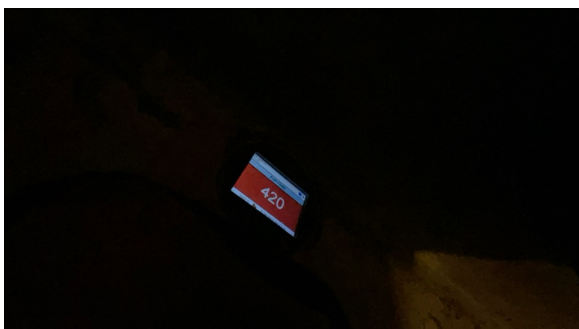
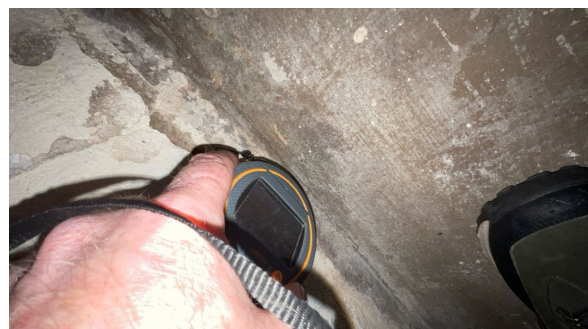
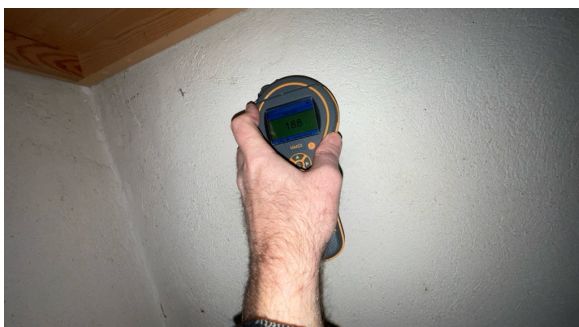
## KJELLER > ANNET ROM MED SLUK

Det er utført søk med fuktindikator som gir høyere verdier på gulv og nedre del av vegger.

- TGIU gitt ut ifra manglende mulighet for hulltaking.

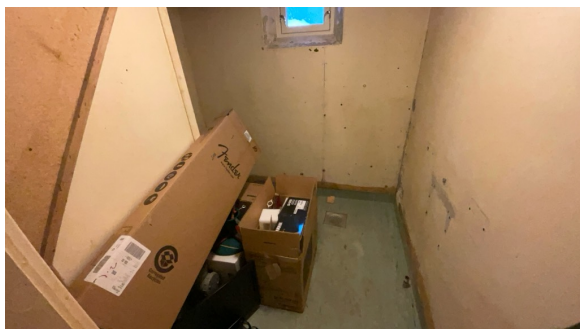
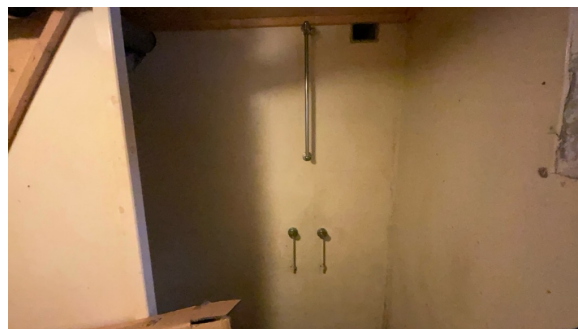
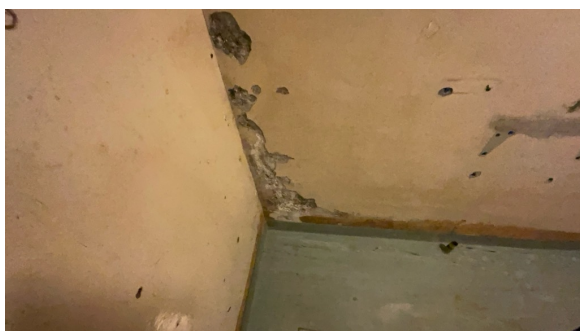
## KJELLER > BAD

Rommet har ingen fungerende installasjoner og har betydelige skader.

- Våtrommet har behov for omfattende oppgraderinger. For å sikre en løsning som oppfyller gjeldende krav, bør tettesjikt, sluk og røropplegg oppgraderes og dokumenteres.

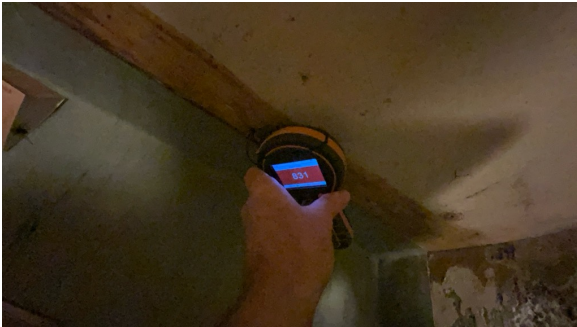
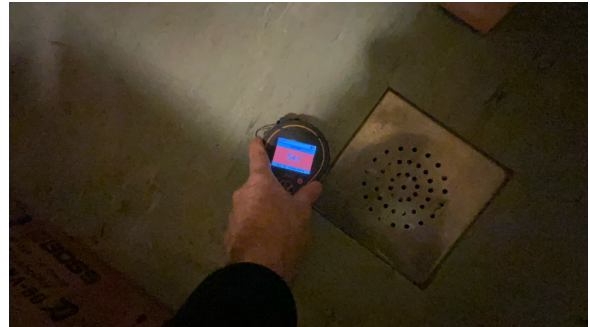
## KJELLER > BAD

Det er utført søk med fuktindikator som gir høyere verdier på gulv og nedre del av vegger.

- TGIU gitt ut ifra manglende mulighet for hulltaking.

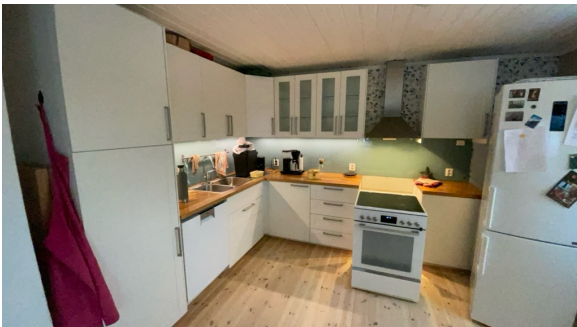
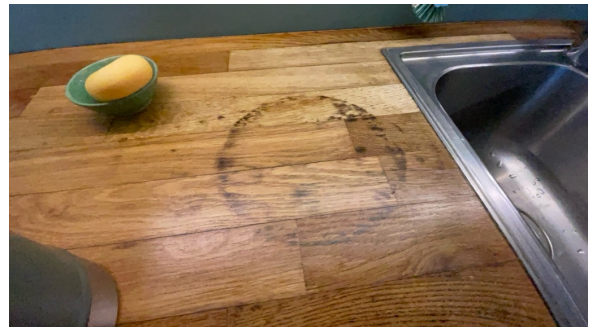
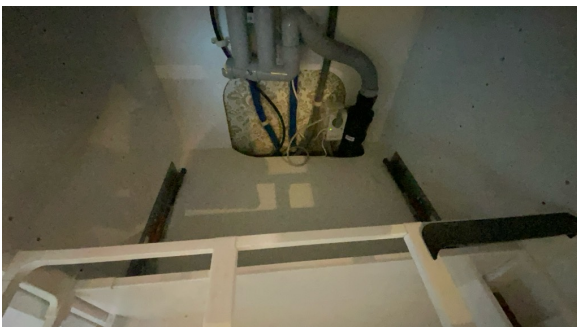
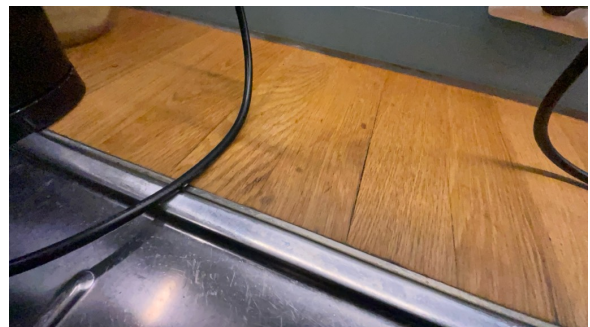
### 1. ETASJE > STUE/KJØKKEN

- Det er påvist at overflater har noe skader.

Slitasje er kosmetisk og går ikke utover funksjon.

- Det er ikke behov for utbedringstiltak.

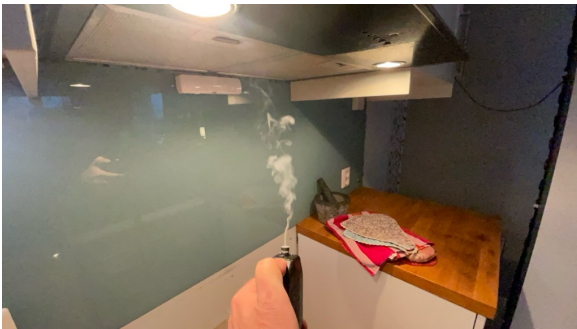
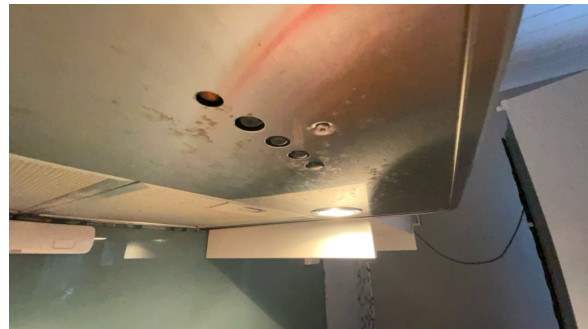
### 1. ETASJE > STUE/KJØKKEN

- Det er avvik:

For utbedring på styringspanel/ventilator byttes. Konsekvensen for manglende tiltak er at panel får ytterligere slitasje/skade og at funksjonen ikke kan opprettholdes.

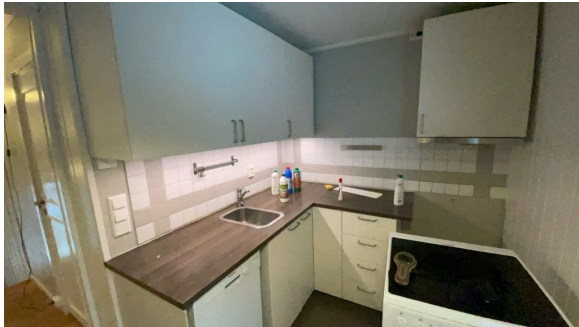
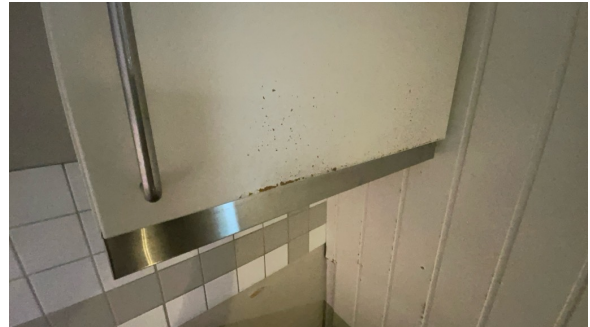
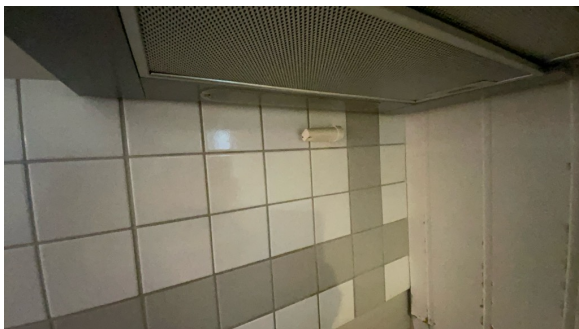
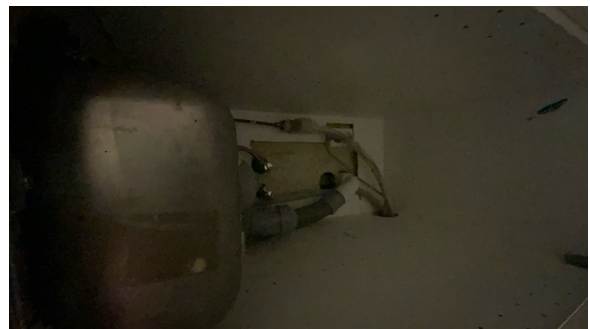
## 2. ETASJE > STUE/KJØKKEN

- Det er påvist skader på overflater/kjøkkeninnredning utover normal slitasjegrad.

Enkelte fronter med skader.

Det må monteres vannstoppsystem for å oppfylle forskriftskrav. Manglende tiltak gir konsekvenser for vannlekkasjer med følgeskader til andre deler av boligen.

For utbedring av skader må enkelte fronter byttes. Manglende tiltak vil kunne gå utover funksjon.

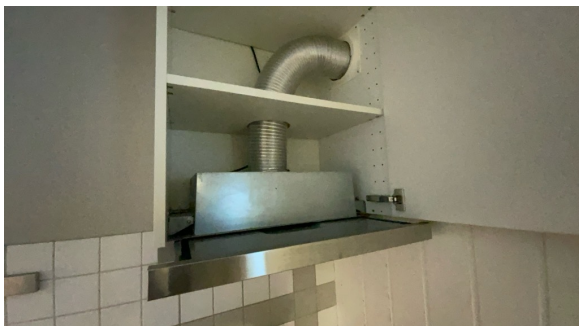
## 2. ETASJE > STUE/KJØKKEN

- Det er påvist andre avvik:

Reparere eller bytte avtrekk. Konsekvens av manglende tiltak er avtrekk fra kokesone uten nødvendig kapasitet.

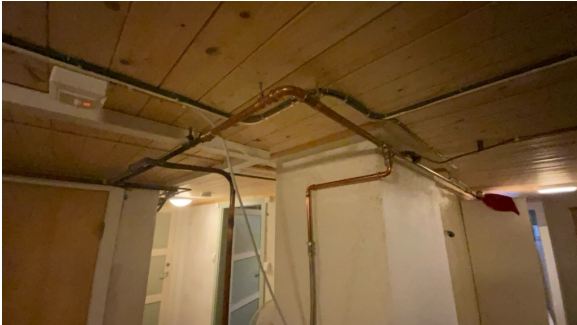
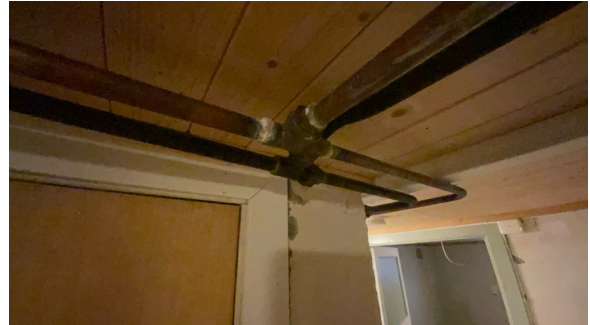
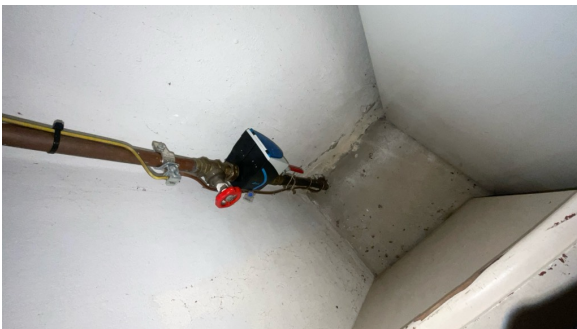
## TEKNISKE INSTALLASJONER

- Det er ikke behov for utbedringstiltak siden anlegget fungerer i dag, men ut ifra alder kan skader plutselig oppstå på eldre anlegg.
- I forbindelse med oppgradering av våtrom vil det være naturlig med utskiftning av rør.
- Tidspunkt for utskiftning av vannledninger nærmer seg.

Plutselige skader/brudd på vannrør gir risiko for følgeskader på bygningen.

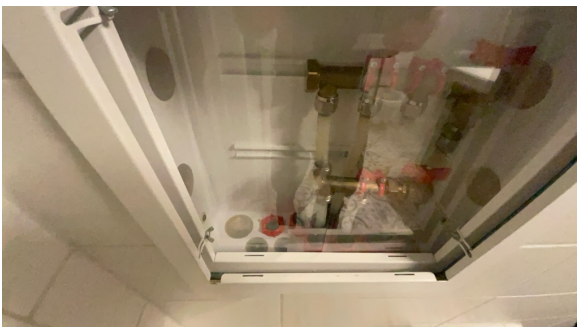
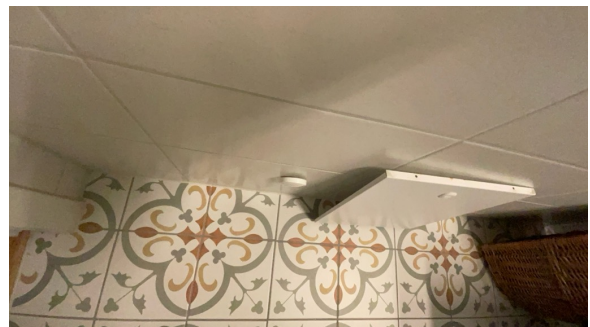
## ! TG 2 Vannrør Baderom 1. etg utleie

Innvendige vannledninger er av plast (rør i rør). Det er besiktiget i rørskap.

Manglende merking gir utfordringer ved lekkasje og utbedring av anlegget.

- Rørkurser på rør-i-rør system bør merkes.

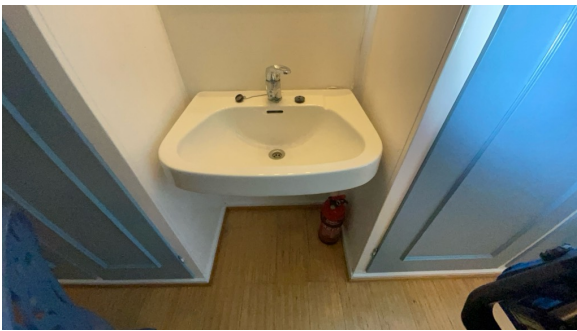
## TG 3 Andre VVS-installasjoner - 2

I bod på utleiedel er det montert røropplegg for vaskemaskin.

Montere vannstoppsystem. Konsekvens av manglende tiltak er fare for vannlekkasje med følgeskader.

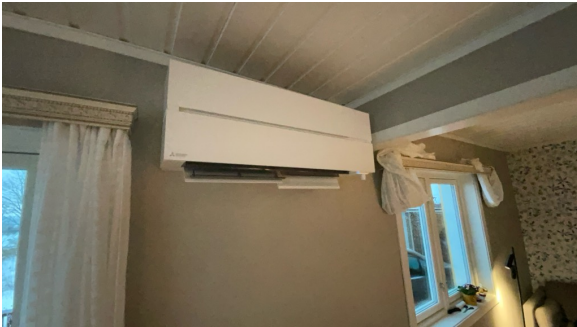
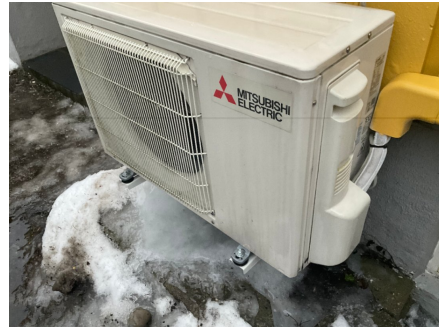
## ! TG 2 Varmesentral - 2

Det er installert varmepumpe type luft til utleiedel.

- Det er ikke behov for utbedringstiltak siden varmesentralen fungerer i dag, men ut ifra alder kan skader plutselig oppstå på eldre anlegg.

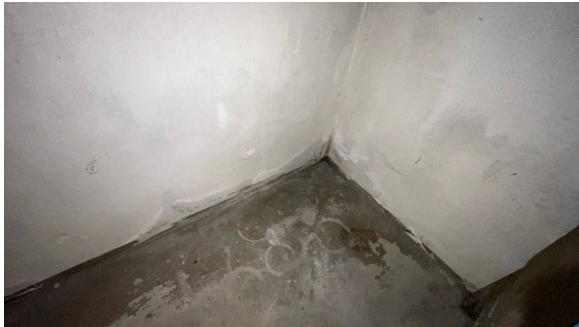
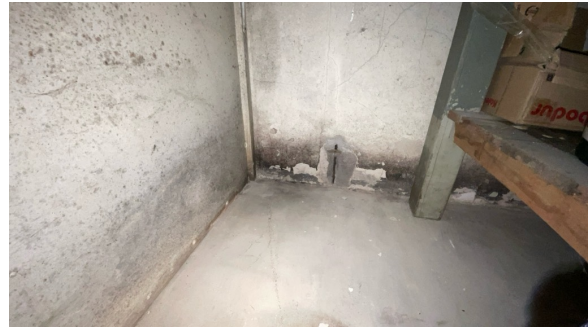
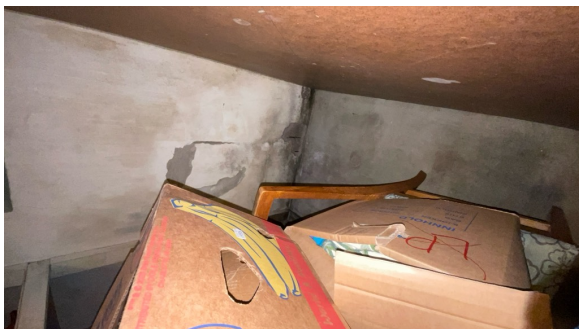
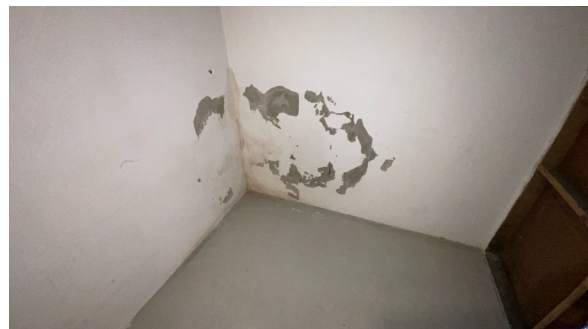
## Grunnmur og fundamenter

Bygningen har grunnmur i lettklinkerblokker i Siporeks

- Det er registrert horisontalriss som er symptom på jordtrykk.
- Det er registrert skråriss som er symptom på setninger.
- Grunnmuren har sprekkdannelser.

Det er synlige sprekker og riss i yttervegger og innvendige vegger i kjeller.  
Utvendig og innvendig synlig rust og utsprenging av mur på vegger.

Det anbefales at det utføres plombering av sprekker slik at det kan avdekkes om forholdet er stabilt.

Det må utføres lokale utbedringer av sprekker og steder hvor armering er synlige. Konsekvens av manglende tiltak er at skadene/sprekkene utvikles videre og at det vil føre til mer fukt/vann inn i konstruksjonen/kjeller.

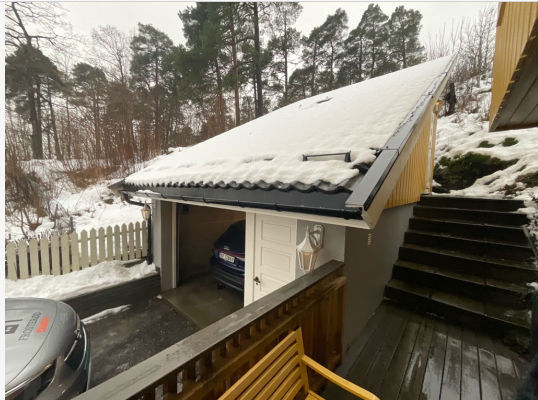
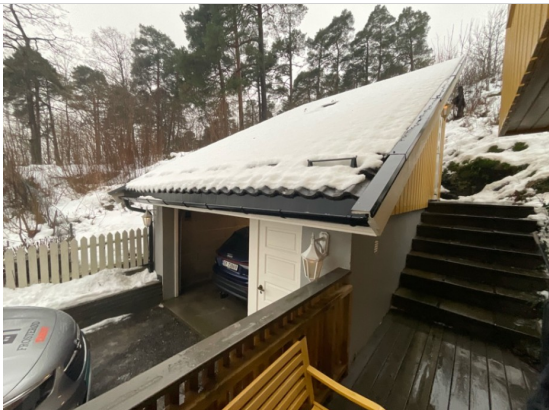
Dør til loft er treg i karm, gesimskasser er ikke ferdigstilt, synlig løs drengsplater mot mur og fuktmerker i takvindu.
