Nesveien 38B, 1513 MOSS

**Jeløya - Flott bolig ved sjøen med  
2 innganger og 2 kjøkken - Garasje  
- Sjøutsikt - 5 soverom - Innerst i  
blindvei**

Frosterød Takst AS

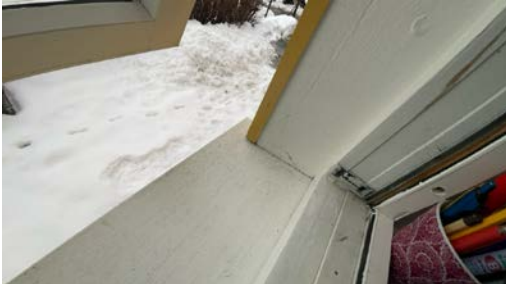
Vindu kjøkken uten dryppkant. Treghet i barnelås.

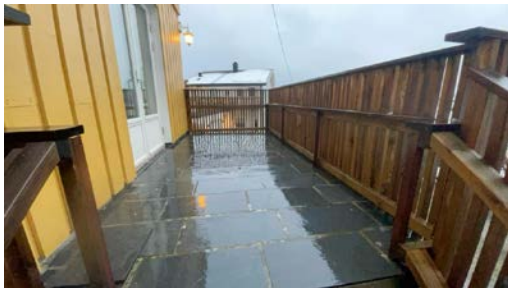
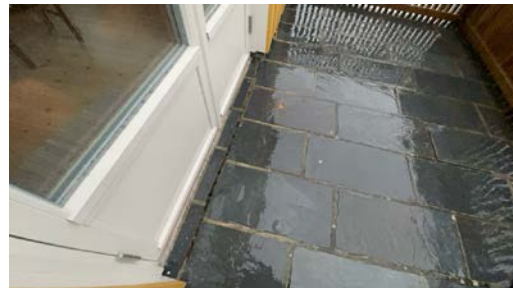
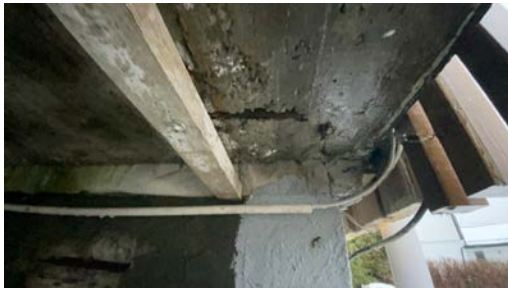
- Mer enn halvparten av forventet brukstid er passert på tettesjikt/membran.
- Det er avvik:

Det er synlig noe rust på armering og frostspreng på betong av underside betongdekke.

Løsning med drenering er ikke tilstrekkelig utført. Det må etableres fall på gulv med avrenning ut fra yttervegg og tilstrekkelig tetthet i overgang gulv/dør. Dagens løsning gir fare for skader inn i konstruksjonen, utførte arbeider i 2024 er ikke fagmessig utført og vil ikke hindre utvikling av nye skader. Det kan ikke utelukkes at det allerede er skader i etasjeskiller/under sør som ikke er mulig å avdekke.

Det må utføres lokal utbedring av undersiden av betongdekke.

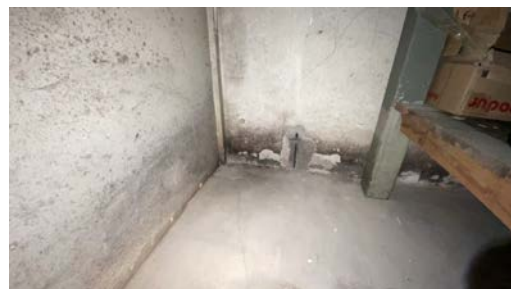
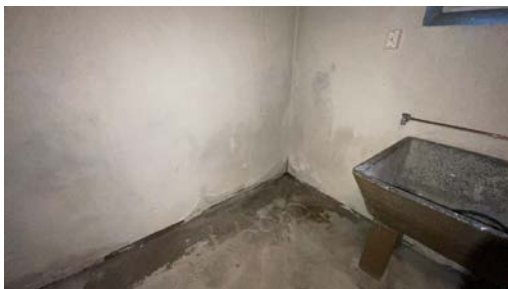
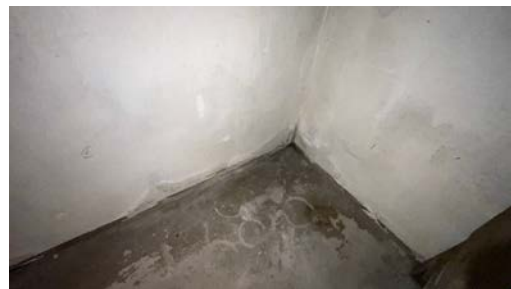
## TG 2 Rom Under Terreng

- Det er påvist indikasjoner på noe fuktgjennomtrenging inn i kjellermur.

Mur har synlige tegn etter fuktvandring og det er utført søk med fuktindikator Protimeter MMS 3 som viser forhøyede verdier på gulv og nedre del av vegger.

Konstruksjonen er oppført uten fuktsperre og kapillærbrytende sjikt mot grunnen, utvendige forhold med fall på terreng gir også økt belastning på konstruksjonen.

- Det påviste fuktnivå gir grunn til å overvåke konstruksjonen jevnlig for å se utvikling over tid, og eventuelt foreta tiltak for å unngå fuktskader.
- Andre tiltak:

Tiltak for utbedring er utvendige tiltak med drenering/fuktsikring, men det er ingen garanti for at dette vil kunne stanses 100%. Forholdet må holdes under oppsikt, innvendig innkledning av vegger i kjeller må unngås.

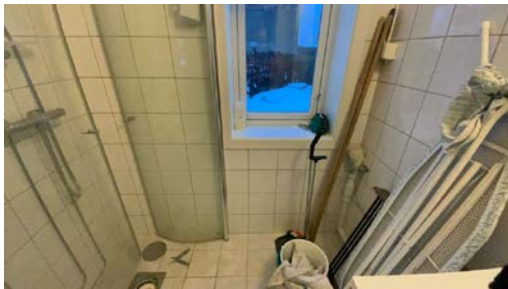
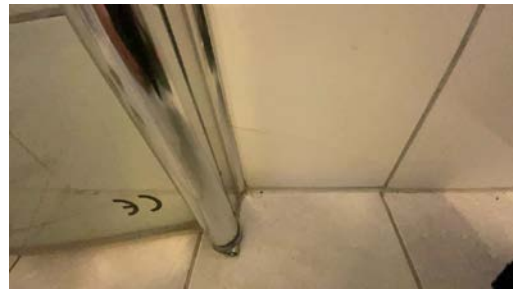
#### ! TG 2 Overflater vegger og himling

- Det er påvist at noen fliser har bom (hulrom under).
- Det er påvist sprekker i fliser.
- Det er vindu/dør med ikke fuktbestandige materialer i våtsonen (ved vask, dusj, badekar, osv.), løsningen eller byggematerialet er uegnet.

Sprekker på flis yttervegg i dusjsonen, årsak kan være innfestning dusjhjørne.

Vinduer og dører som er plassert i våt sone gir fare for fukt/vann inn i konstruksjonen og fare for skader på trekonstruksjoner som er montert rundt disse åpningene.

- Uegnede materialer må fuktbeskyttes/utskiftes.
- Dersom tiltaket ikke utføres, kan dette over tid føre til at flisene løsner eller sprekker, spesielt ved belastning eller bevegelser i konstruksjonen.

Lokale utbedringer med sprekker på fliser og bom kan utbedres lokalt, men det er fare for skader på membran i forbindelse med arbeider. Konsekvens for manglende tiltak er at forholdet vil utvikles videre. Når gjelder sprekk i veggflis er det fare for at fukt kan trenge inn i vegg ved innfestning av dusjvegg.

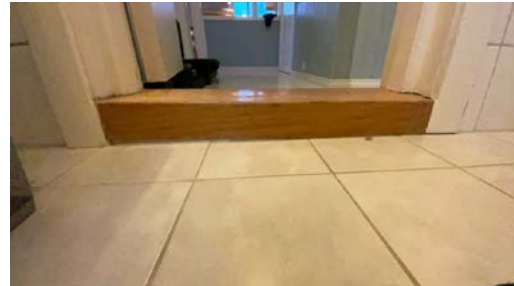
### Overflater Gulv

- Det er mulighet for at det kan forekomme vannlekkasje på våtrommet hvor vann ikke vil gå til sluk.
- Det er påvist at høydeforskjell fra topp slukrist til gulv/synlig topp membran ved dørterskel er mindre enn 25 mm.
- Det er påvist avvik i fallforhold til sluk i forhold til krav i forskrift på byggetidspunktet.

Manglende høyde mellom sluk og tettesjikt ved dør gir en risiko for vannlekkasje ut av rommet i en lekkasjesituasjon.

Manglende tetthet rundt gjennomføringer av gulv gir risiko for fukt inn i konstruksjonen. Konsekvens for dette er følgeskader på andre bygningsdeler utenfor våtrom.

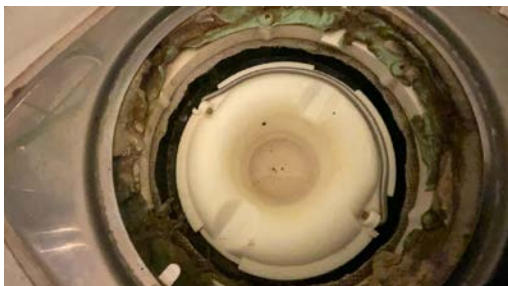
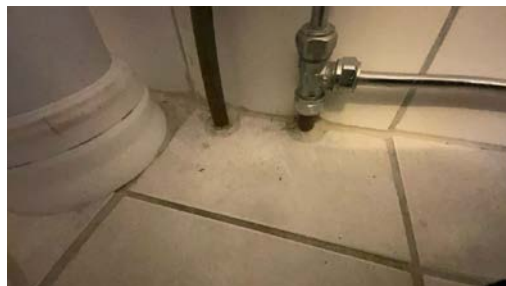
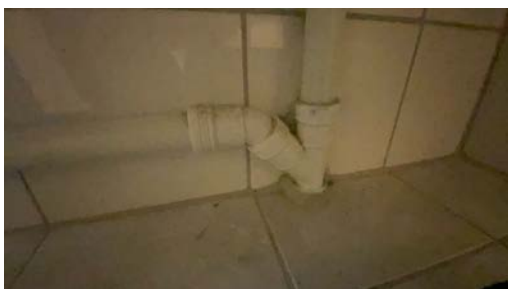
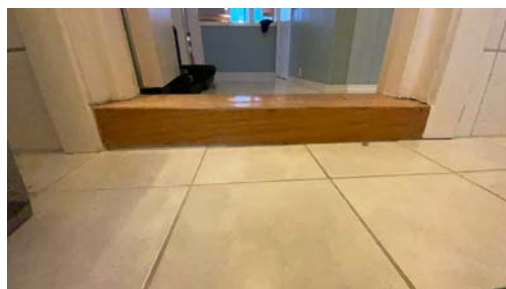
### TG 2 Sluk, membran og tettesjikt

- Det er påvist mangelfull/feil utførelse rundt rørgjennomføringer e.l. som gir fare for fukt i konstruksjonen i våtsone.
- Mer enn halvparten av forventet brukstid er passert på membranløsningen.

- Konsekvensen er at det kan oppstå fuktskader i konstruksjonen bak overflatematerialet. Vann kan trenge inn gjennom utette rørgjennomføringer og forårsake fuktskader ved fukttilførsel gjennom enten bruksvann eller lekkasjevann.
- Det er viktig å merke seg at levetiden til en membran varierer basert på kvalitet, installasjon og bruk. Eldre membraner kan bli sprø og sprekke opp, noe som fører til at de mister sin vanntettende funksjon. Dette kan resultere i vannlekkasjer gjennom vegger og gulv og fuktskader.
- Overvåk tilstanden jevnlig. For å få tilstandsgrad 0 eller 1 må tettesjiktet skiftes ut, men tidspunktet for når dette er nødvendig er vanskelig å si noe om.

Alder indikerer at normal forventet brukstid er passert, lekkasje med påfølgende skader kan plutselig oppstå. Det må forventes at påkostninger/utskiftninger skal utføres innen kort tid, men det er vanskelig å mene noe om når dette blir påkrevet. Risikoen med å utsette denne type oppgradering er at andre deler av bygningsmassen vil kunne bli påført unødvendige skader som følge av en følgeskade i utett baderom.

Manglende tetthet rundt gjennomføringer av gulv gir risiko for fukt inn i konstruksjonen. Konsekvens for dette er følgeskader på andre bygningsdeler utenfor våtrom.

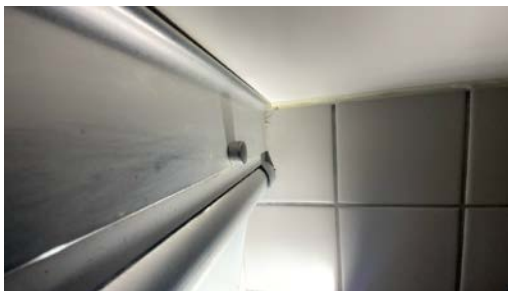
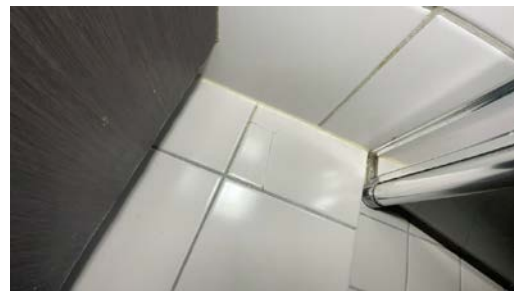
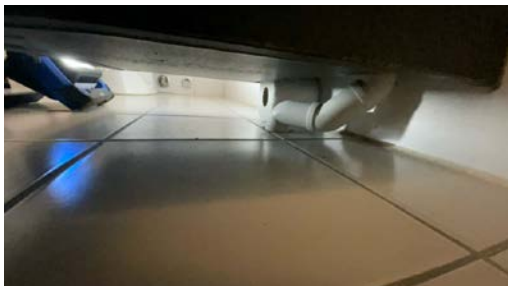
### Overflater Gulv

- Det er påvist at høydeforskjell fra topp slukrist til gulv/synlig topp membran ved dørterskel er mindre enn 25 mm.
- Det er påvist at noen fliser har bom (hulrom under).
- Det er påvist avvik i fallforhold til sluk i forhold til krav i forskrift på byggetidspunktet.
- Det er påvist sprekker i fliser.

Sprekker og bom på fliser gulv.  
Gulv har manglende fall og oppkant tettesjikt ved dør.

Manglende høyde mellom sluk og tettesjikt ved dør gir en risiko for vannlekkasje ut av rommet i en lekkasjesituasjon.

- Dersom tiltaket ikke utføres, kan dette over tid føre til at flisene løsner eller sprekker, spesielt ved belastning eller bevegelser i konstruksjonen.
- Dersom tiltaket ikke utføres er det fare for videre skadeutvikling.
- Et bad med manglende/reduert fall til sluk blir mindre funksjonelt og sikkert for brukeren. Dette kan medføre stående vann på gulvet, vann som ikke ledes effektivt til sluket, økt risiko for at vann renner ut av rommet og redusert sklisikkerhet på gulvet.
- Selv om bom eller hull lyd ikke alltid er et umiddelbart problem, bør det overvåkes nøye før eventuell utvikling i sprekker i flisfuger e.l. oppstår. Dette må en foreta tiltak for, for å begrense utviklingen.

Lokale utbedringer med sprekker på fliser og bom kan utbedres lokalt, men det er fare for skader på membran i forbindelse med arbeider. Konsekvens for manglende tiltak er at forholdet vil utvikles videre.

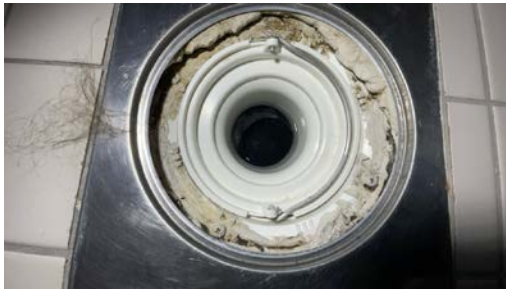
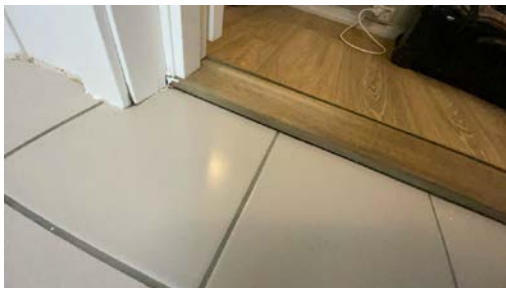
### TG 2 Sluk, membran og tettesjikt

- Det er påvist mangelfull/feil utførelse rundt rørgjennomføringer e.l. som gir fare for fukt i konstruksjonen i våtsone.
- Membran kan ikke konstateres (ikke synlig og det foreligger heller ikke dokumentasjon).
- Mer enn halvparten av forventet brukstid er passert på membranløsningen.
- Rommet er et våtrom hvor det ved etablering var krav om "uavhengig kontroll", men det foreligger ingen dokumentasjon på at det er utført "uavhengig kontroll".

- Løsningen/utførelsen rundt rørgjennomføringer gir fare for fukt inn i konstruksjoner.
- Det er viktig å merke seg at levetiden til en membran varierer basert på kvalitet, installasjon og bruk. Eldre membraner kan bli sprø og spreke opp, noe som fører til at de mister sin vanntettende funksjon. Dette kan resultere i vannlekkasjer gjennom vegger og gulv og fuktskader.
- Dersom det ikke foreligger dokumentasjon i forhold til våtrommets utførelse kan det ikke med sikkerhet sies om våtrommet er bygget i henhold til gjeldende forskrifter og standarder på byggetidspunktet.

Alder indikerer at normal forventet brukstid er passert, lekkasje med påfølgende skader kan plutselig oppstå. Det må forventes at påkostninger/utskiftninger skal utføres innen kort tid, men det er vanskelig å mene noe om når dette blir påkrevet. Risikoen med å utsette denne type oppgradering er at andre deler av bygningsmassen vil kunne bli påført unødvendige skader som følge av en følgeskade i utett baderom.

Det må utføres tiltak for tettesjikt ved dør og rørgjennomføringer i gulv. Konsekvent av manglende tiltak er utvikling av skade og ytterligere følgeskader på andre bygningsdeler.

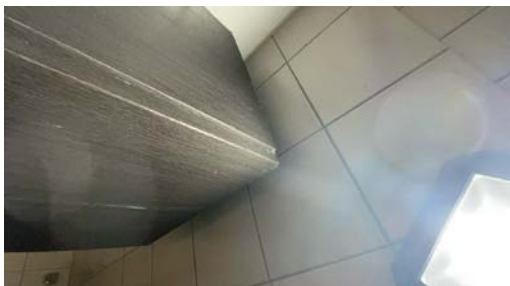
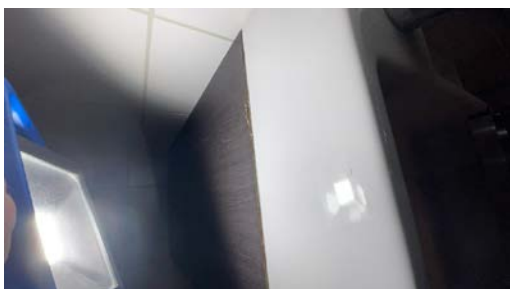
## 1. ETASJE > BAD 2

### TG 2 Ventilasjon

- Det er avvik:

Vifte må demonteres og renses for å se om dette fjerner støy. Manglende tiltak gir fare for unødvendig slitasje og resulterer i kortere brukstid.

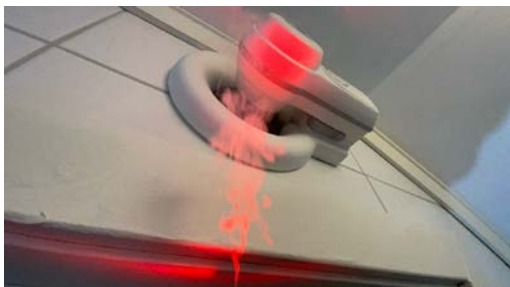
## 1. ETASJE > BAD 2

### TG 0 Tilliggende konstruksjoner våtrom

Hulltaking er foretatt uten å påvise unormale forhold. Fuktkvotemåling (vekt%) i konstruksjonen ble målt til 0. Hulltaking er foretatt ved/i gang.

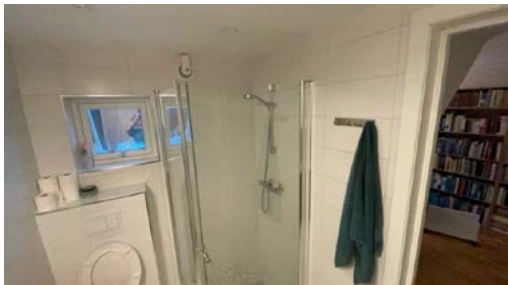
## 2. ETASJE > BAD

- Det er påvist avvik i fallforhold til sluk i forhold til krav i forskrift på byggetidspunktet.
- Det er påvist avvik i krav til høydeforskjell/fall-løsning på våtrommet.

Det må utføres lokale tiltak ved økt høyde på tettesjikt ved dør. Manglende høyde mellom sluk og tettesjikt ved dør gir en risiko for vannlekkasje ut av rommet i en lekkasjesituasjon.

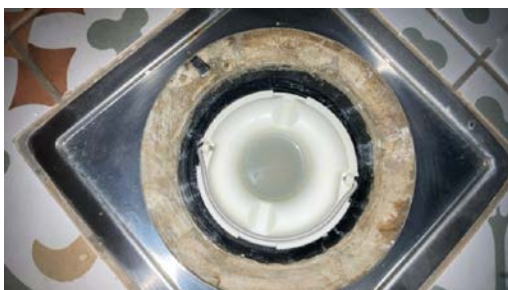
## 2. ETASJE > BAD

### 1 TG 1 Sanitærutstyr og innredning

Hulltaking er foretatt uten å påvise unormale forhold. Fuktkvotemåling (vekt%) i konstruksjonen ble målt til 0. Hulltaking er foretatt ved/i soverom.

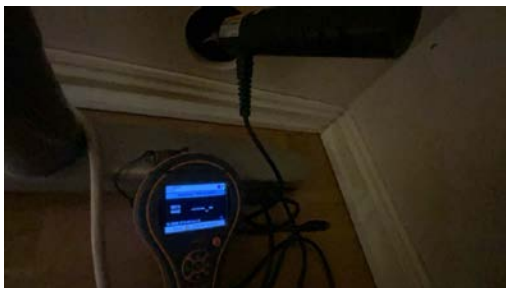
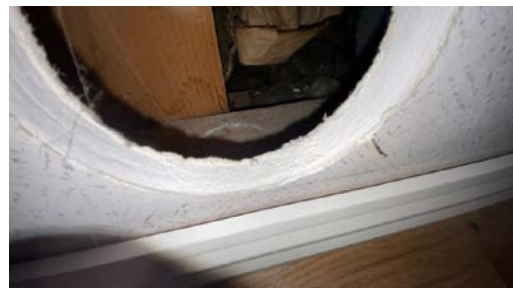
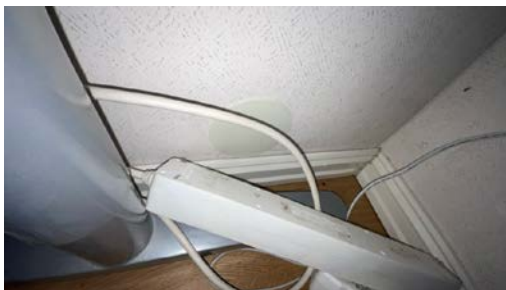
## KJELLER > ANNET ROM MED SLUK

### TG 3 Generell

Kostnadsestimat: 200 000 - 500 000

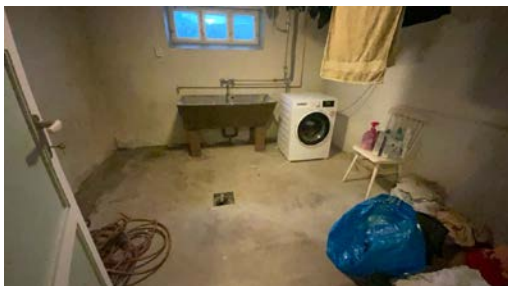
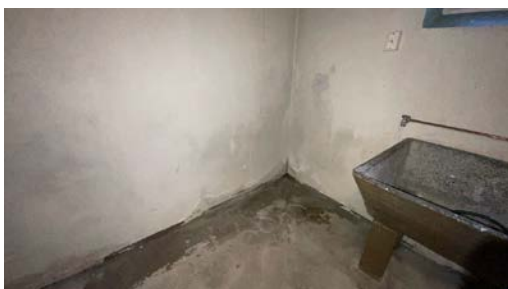
## KJELLER > ANNET ROM MED SLUK

### TG IU Tilliggende konstruksjoner våtrom

Det er utført søk med fuktindikator som gir høyere verdier på gulv og nedre del av vegger.

- TGIU gitt ut ifra manglende mulighet for hulltaking.

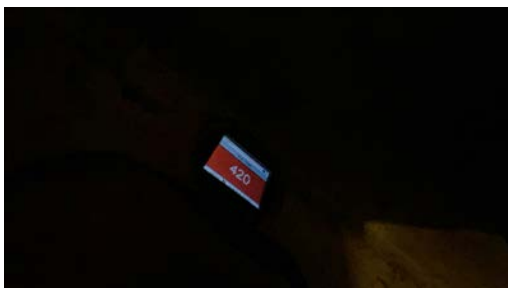
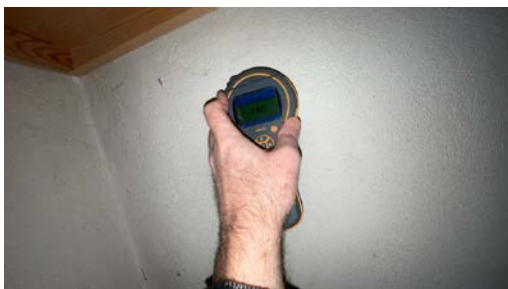
## KJELLER > BAD

Rommet har ingen fungerende installasjoner og har betydelige skader.

- Våtrommet har behov for omfattende oppgraderinger. For å sikre en løsning som oppfyller gjeldende krav, bør tettesjikt, sluk og røropplegg oppgraderes og dokumenteres.

Kostnadsestimat: 200 000 - 500 000

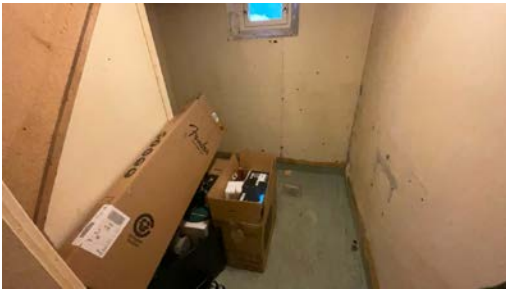
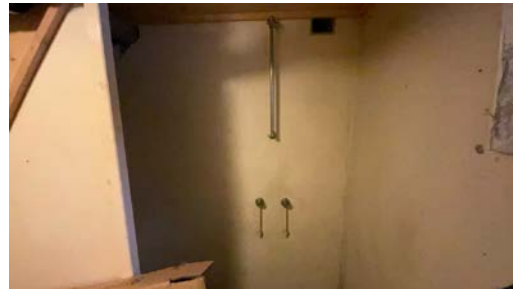
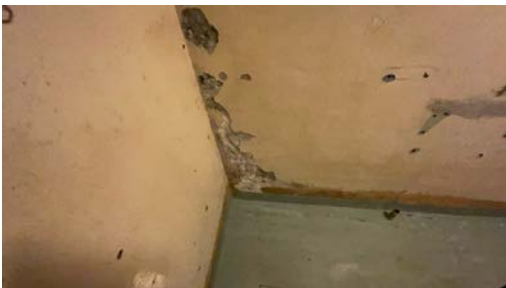
## KJELLER > BAD

### Tilliggende konstruksjoner våtrom

Det er utført søk med fuktindikator som gir høyere verdier på gulv og nedre del av vegger.

- TGIU gitt ut ifra manglende mulighet for hulltaking.

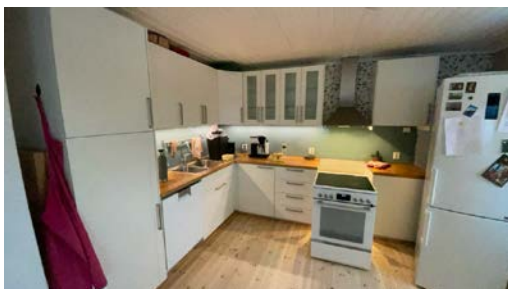
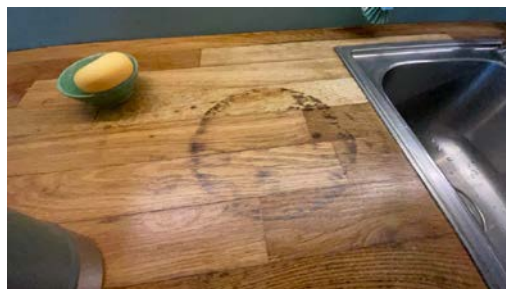
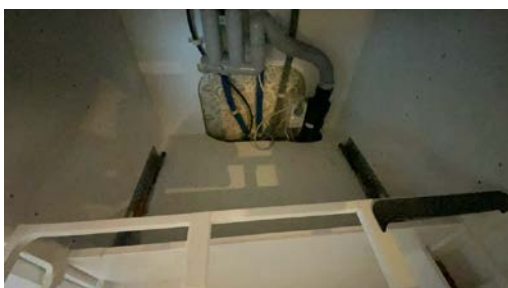
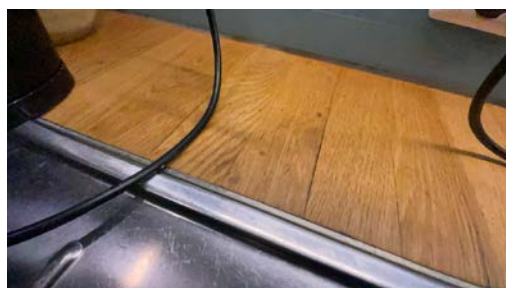
### 1. ETASJE > STUE/KJØKKEN

#### TG 2 Avtrekk

- Det er avvik:

For utbedring på styringspanel/ventilator byttes. Konsekvensen for manglende tiltak er at panel får ytterligere slitasje/skade og at funksjonen ikke kan opprettholdes.

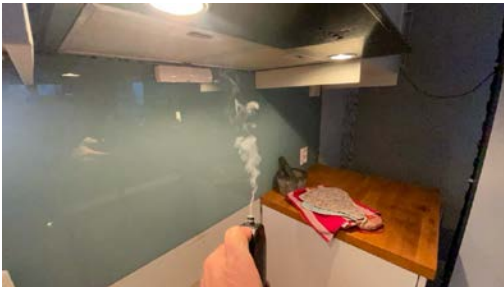
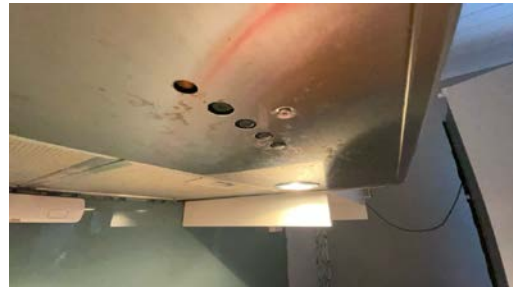
## 2. ETASJE > STUE/KJØKKEN

- Det er påvist skader på overflater/kjøkkeninnredning utover normal slitasjegrad.

Det er ikke montert vannstoppsystem i rommet.  
Enkelte fronter med skader.

Det må monteres vannstoppsystem for å oppfylle forskriftskrav. Manglende tiltak gir konsekvenser for vannlekkasjer med følgeskader til andre deler av boligen.

For utbedring av skader må enkelte fronter byttes. Manglende tiltak vil kunne gå utover funksjon.

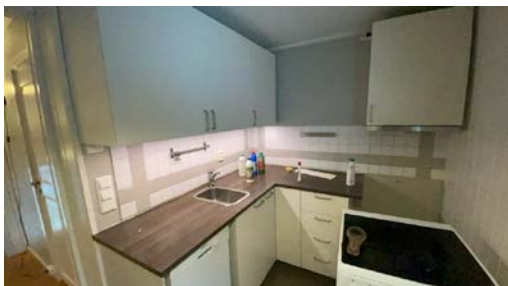
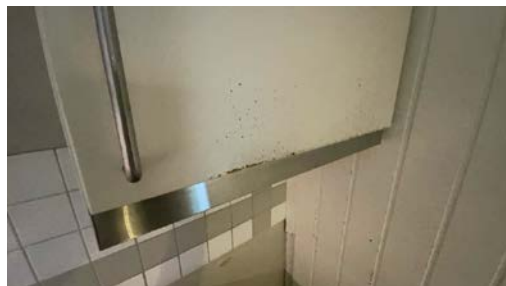
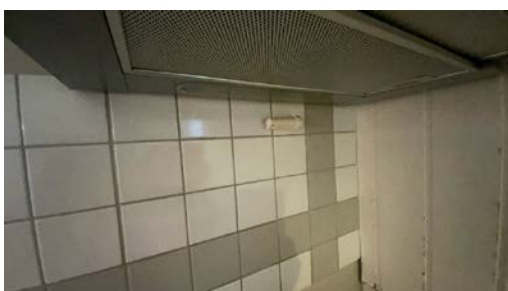
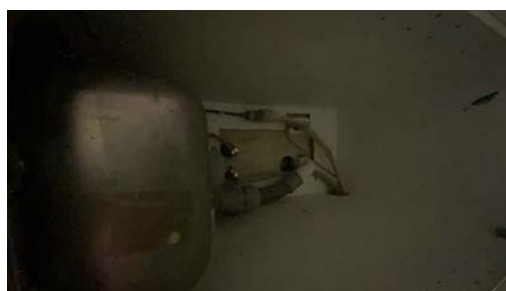
## 2. ETASJE > STUE/KJØKKEN

### TG 2 Avtrekk

- Det er påvist andre avvik:

Reparere eller bytte avtrekk. Konsekvens av manglende tiltak er avtrekk fra kokesone uten nødvendig kapasitet.

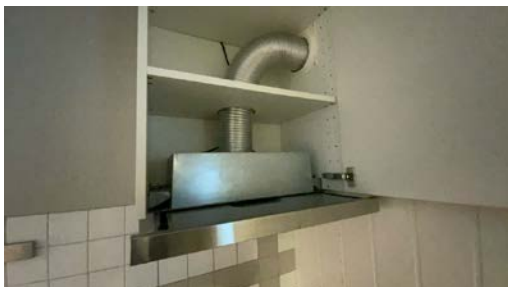
### TG 2 Vannledninger

- Det er ikke behov for utbedringstiltak siden anlegget fungerer i dag, men ut ifra alder kan skader plutselig oppstå på eldre anlegg.
- I forbindelse med oppgradering av våtrom vil det være naturlig med utskiftning av rør.
- Tidspunkt for utskiftning av vannledninger nærmer seg.

Plutselige skader/brudd på vannrør gir risiko for følgeskader på bygningen.

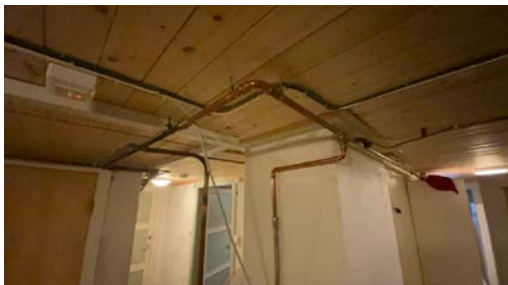
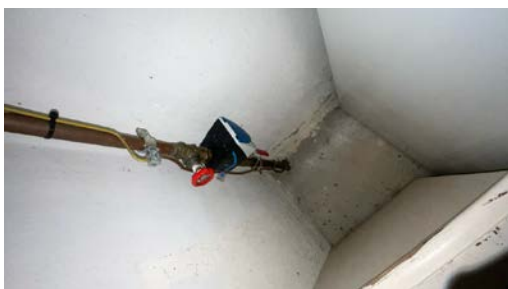
## TG 1 Vannrør baderom 2. etasje

Innvendige vannledninger er av plast (rør i rør). Det er besiktiget i rørskap. bad 2 etg

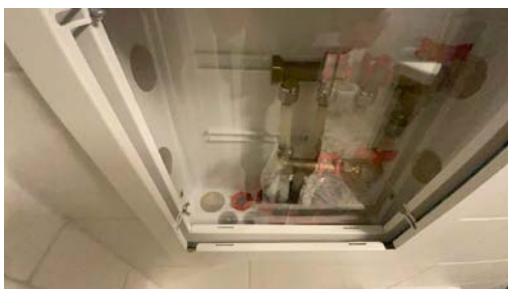
## TG 2 Vannrør Baderom 1. etg utleie

Innvendige vannledninger er av plast (rør i rør). Det er besiktiget i rørskap.

- Rørkurser på rør-i-rør system bør merkes.

Manglende merking gir utfordringer ved lekkasje og utbedring av anlegget.

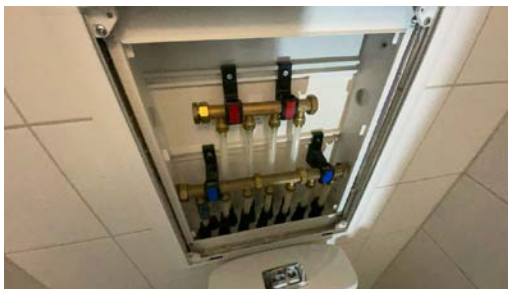
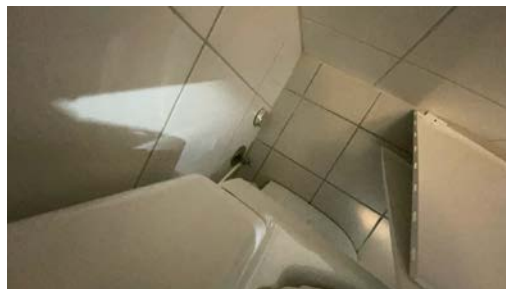
## TG 2 Avløpsrør

Det er avløpsrør av støpejern og plast. Deler av anlegg er byttet til plast etter byggeår. Anlegg nedstøpt i gulv kjeller i støpejern. Det kan ikke utelukkes at deler av skjult anlegg i boligen fortsatt er fra byggeår.

- Det er ikke behov for utbedringstiltak siden anlegget fungerer i dag, men ut ifra alder kan skader plutselig oppstå på eldre anlegg.
- Eldre avløpsrør har blant annet større sannsynlighet for lekkasjer, noe som kan føre til omfattende og kostbare vannskader i boliger.
- Tidspunkt for utskiftning av avløpsrør nærmer seg.

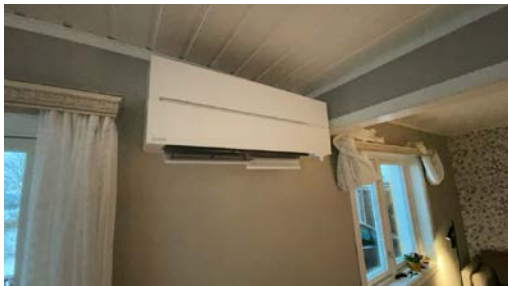
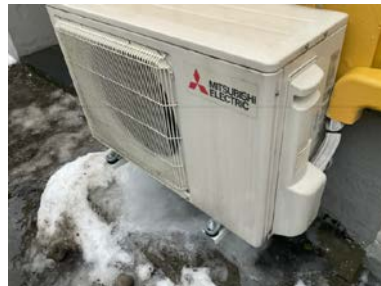
## TG 2 Varmesentral - 2

Det er installert varmepumpe type luft til utleiedel.

- Det er ikke behov for utbedringstiltak siden varmesentralen fungerer i dag, men ut ifra alder kan skader plutselig oppstå på eldre anlegg.

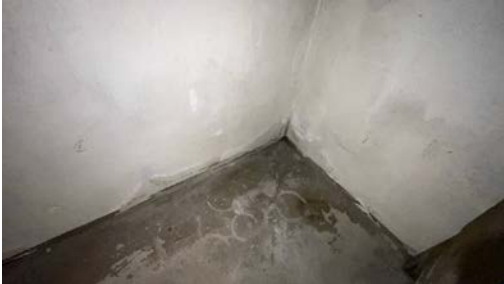
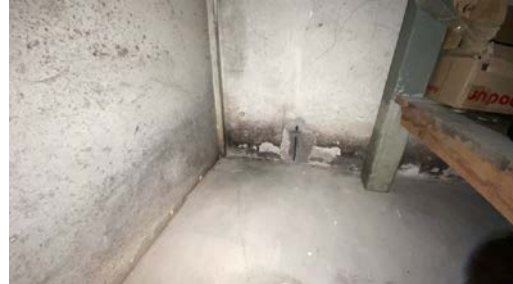
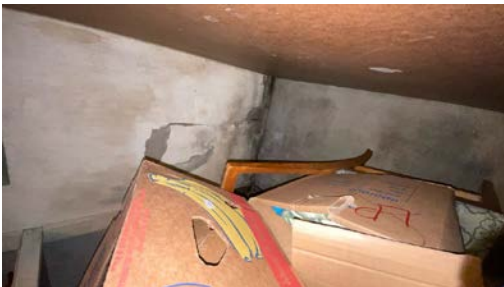
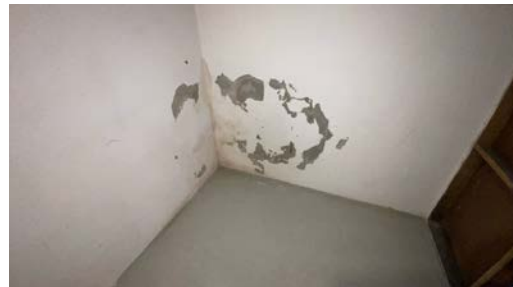
## TG 2 Grunnmur og fundamenter

Bygningen har grunnmur i lettklinkerblokker i Siporeks

- Det er registrert horisontalriss som er symptom på jordtrykk.
- Det er registrert skråriss som er symptom på setninger.
- Grunnmuren har sprekkdannelser.

Det er synlige sprekker og riss i yttervegger og innvendige vegger i kjeller.  
Utvendig og innvendig synlig rust og utsprenging av mur på vegger.

Det anbefales at det utføres plombering av sprekker slik at det kan avdekkes om forholdet er stabilt.

Det må utføres lokale utbedringer av sprekker og steder hvor armering er synlige. Konsekvens av manglende tiltak er at skadene/sprekkene utvikles videre og at det vil føre til mer fukt/vann inn i konstruksjonen/kjeller.

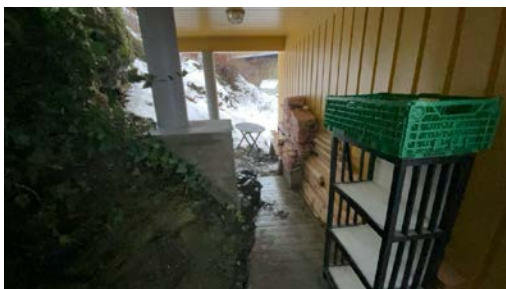
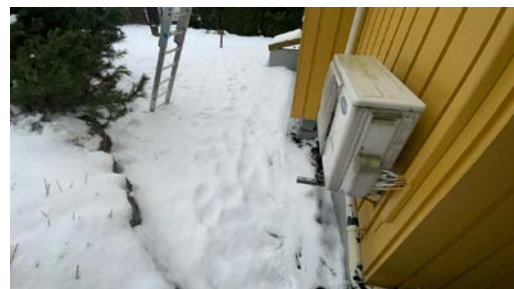
## TG 2 Utvendige vann- og avløpsledninger

Utvendige avløpsrør er av støpejern og er fra 1961 og plast fra ca 1995/98. Det er offentlig avløp via private stikkledninger. Utvendige vannledninger er av ukjent type (kobber inn i boligen) og er fra 1961 frem til kum på tomten. Det er offentlig vannforsyning via private stikkledninger.

Ut fra dokumentasjon som foreligger er det byttet V/A fra kum på tomten og ned til nr 34 i 1995/96. Resterende felles anlegg frem til kommunal tilkopling byttet i 1998. Anlegget fra kum på eiendommen og inn i boligen er fra byggeår. Ut fra dokumentasjonen som foreligger i Moss kommune sitt digitale arkiv er det ikke mulig å avgjøre alder på hele anlegget og det kan derfor avvike fra opplysninger som er gitt her. For ytterligere informasjon må det bes om en vurdering fra teknisk etat V/A i Moss kommune. Det foreligger en tegning i saken (fra 1995/98) fra 2002 som synes kan komme fra en kontroll for at det skal utarbeides en ferdimelding.

- Det er ikke behov for utbedringstiltak siden anlegget fungerer i dag, men ut ifra alder kan skader plutselig oppstå på eldre anlegg.

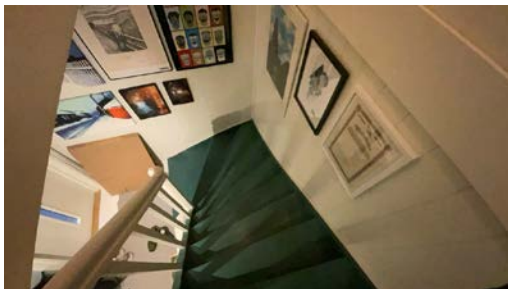
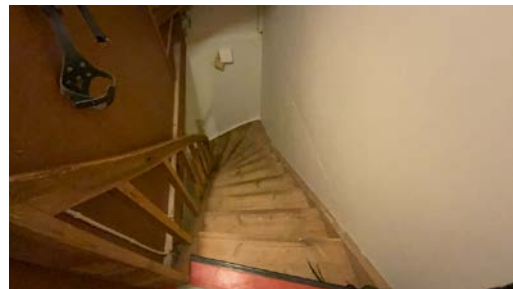
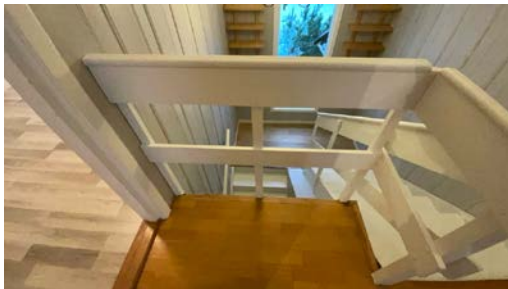
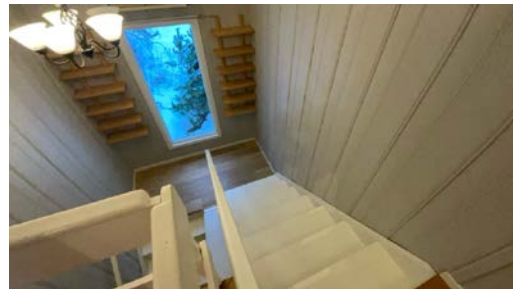
- Åpninger i rekkverk er større enn dagens forskriftskrav til rekkverk i innvendige trapper.
- Det er behov for at en kvalifisert elektrofaglig person kontrollerer det elektriske anlegget.
- Det er ikke foretatt radonmålinger, og bygget er heller ikke utført med radonsperre.
- Det er påvist avvik innen helse miljø eller sikkerhet.
- Det mangler håndløper på vegg i det innvendige trappeløpet.
- Rekkverkshøyder er under dagens forskriftskrav til rekkverk i innvendige trapper.
- Rekkverkshøyder er under dagens forskriftskrav til rekkverk i utvendige trapper.

Det bør monteres flere vinduer på soverom 2. etasje nord/øst slik at areal på lys overstiger 10% av gulvarealet.

Brannskille må etableres mellom de to ulike boenhetene. Konsekvens for manglende tiltak vil kunne få katastrofalt utfall i forbindelse med brann og vil kunne koste menneskeliv.
