Nesveien 38B, 1513 MOSS

**Romslig bolig på Jeløy med tilbygg
og egen inngang - nær sjø og
natur - Garasje med lader**

Frosterød Takst AS

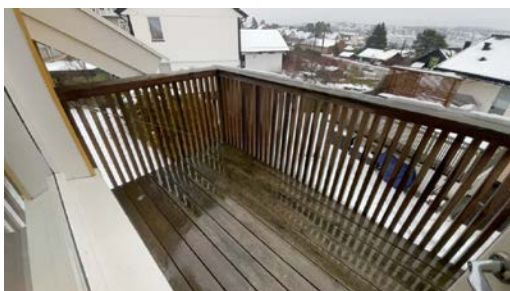
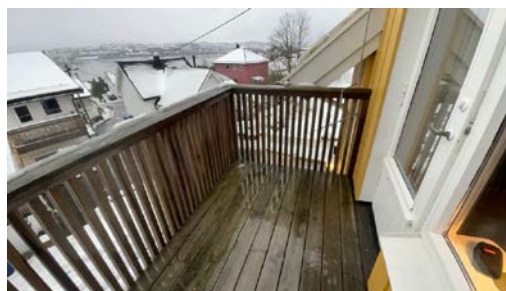
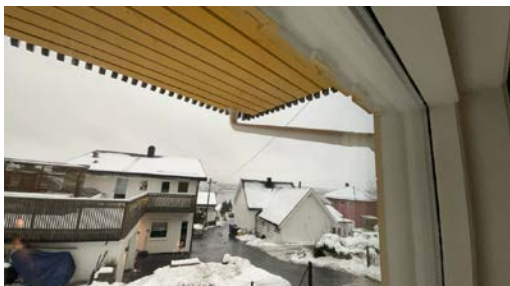
1 TG 2 Balkonger, terrasser og rom under balkonger - 2

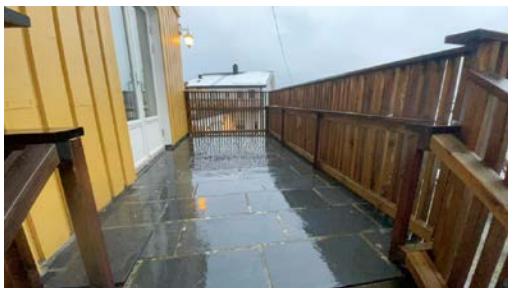
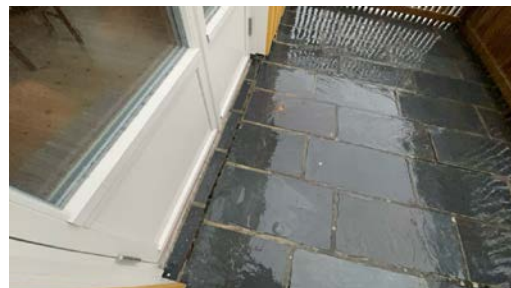
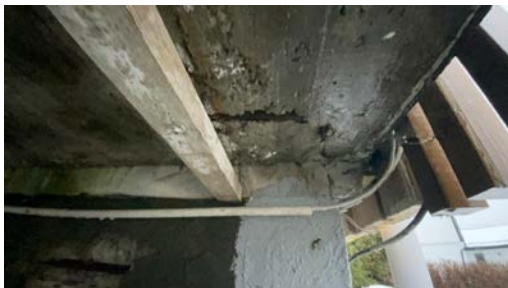
Det er manglende fall på gulv og vann renner inn mot yttervegg /terrassedør som har manglende tetthet. Det er laget spor i gulv og boret hull igjennom dekket av betong for drenering. Det er opplyst at forholdet er utbedret med skader i yttervegg under terrassedør i 2024 av Kvalitetshus. Kostnader for utbedring av fall og avrenning på terrasse må påregnes.

Det er synlig noe rust på armering og frostspreng på betong av underside betongdekke.

Løsning med drenering er ikke tilstrekkelig utført. Det må etableres fall på gulv med avrenning ut fra yttervegg og tilstrekkelig tetthet i overgang gulv/dør. Dagens løsning gir fare for skader inn i konstruksjonen, utførte arbeider i 2024 er ikke fagmessig utført og vil ikke hindre utvikling av nye skader. Det kan ikke utelukkes at det allerede er skader i etasjeskiller/under sør som ikke er mulig å avdekke.

Det må utføres lokal utbedring av undersiden av betongdekke.

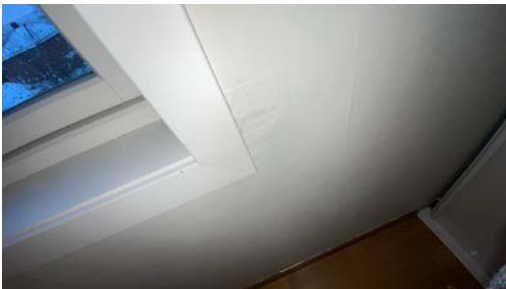
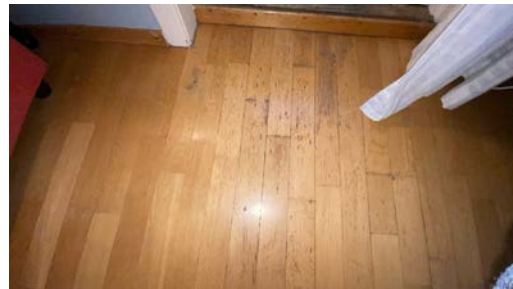
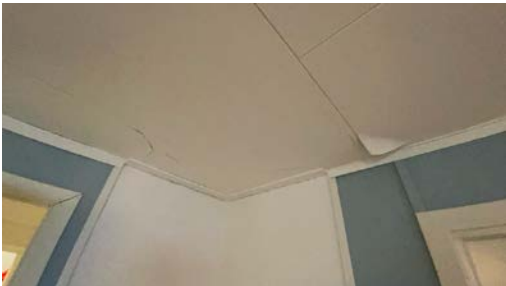
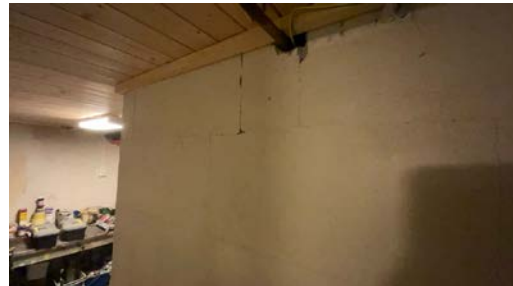
Noe eldre overflater med slitasje, vegger kjeller med sprekker.

Skader tak 2 etg. stue mot pipe, etter varme fra ildsted.

- Overflater må utbedres eller skiftes.

Utbedring med vedlikehold eller utskiftning, konsekvens av manglende tiltak er at forholdene utvikles videre.

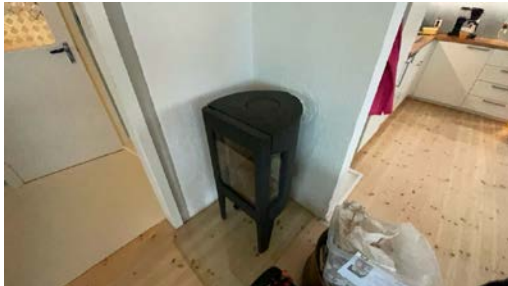
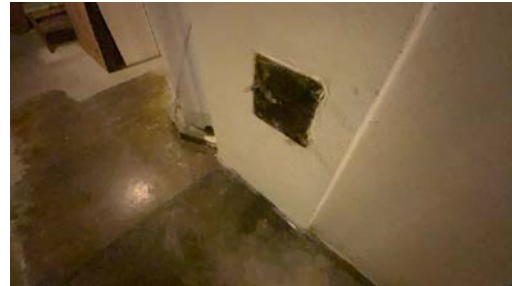
TG 1 Pipe og ildsted

Boligen har mursteinspipe med nytt røykrør og vedovn.

Det er montert nytt innvendig røykrør og ovn i stue 1. etasje i 2016.

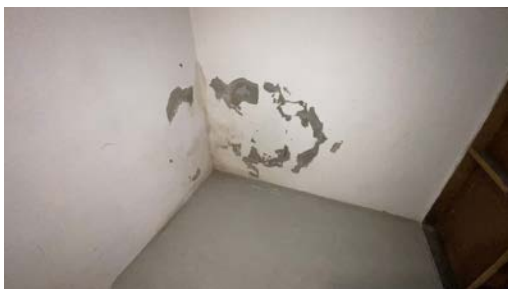
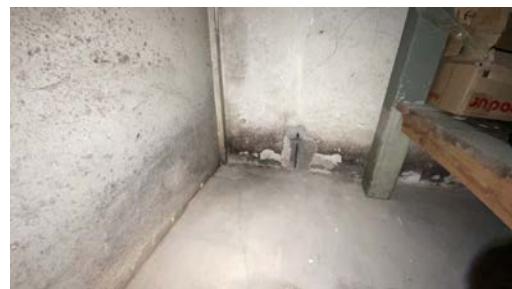
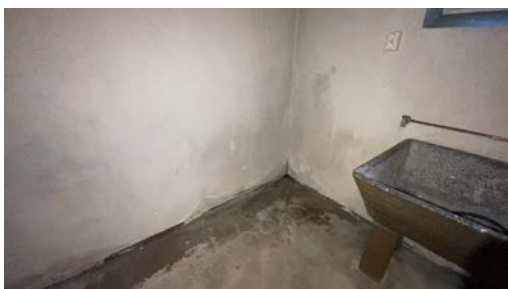
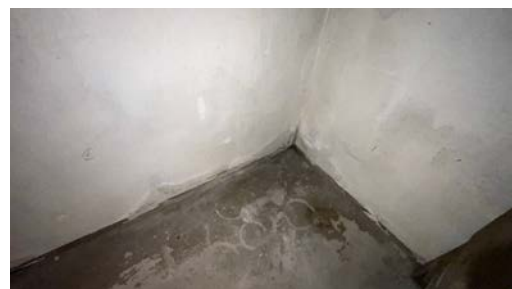
TG 2 Rom Under Terreng

- Det er påvist indikasjoner på noe fuktgjennomtrenging inn i kjellermur.

Mur har synlige tegn etter fuktvandring og det er utført søk med fuktindikator Protimeter MMS 3 som viser forhøyede verdier på gulv og nedre del av vegger.

Konstruksjonen er oppført uten fuktsperre og kapillærbrytende sjikt mot grunnen, utvendige forhold med fall på terreng gir også økt belastning på konstruksjonen.

- Det påviste fuktnivå gir grunn til å overvåke konstruksjonen jevnlig for å se utvikling over tid, og eventuelt foreta tiltak for å unngå fuktskader.
- Andre tiltak:

Tiltak for utbedring er utvendige tiltak med drenering/fuktsikring, men det er ingen garanti for at dette vil kunne stanses 100%. Forholdet må holdes under oppsikt, innvendig innkledning av vegger i kjeller må unngås.

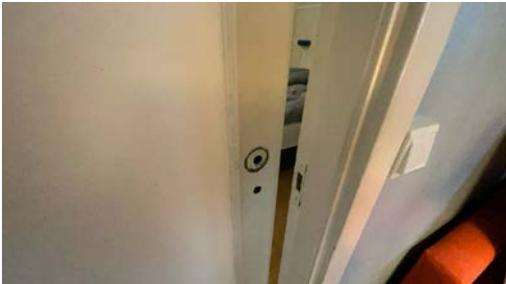
TG 2 Innvendige dører

Innvendig har boligen malte fyllingsdører.

- Det er påvist avvik som tilsier at det bør foretas tiltak på enkelte dører.

- Det bør foretas tiltak på enkelte dører.
- Enkelte dører må justeres.

Det bør monteres håndtak og lister.

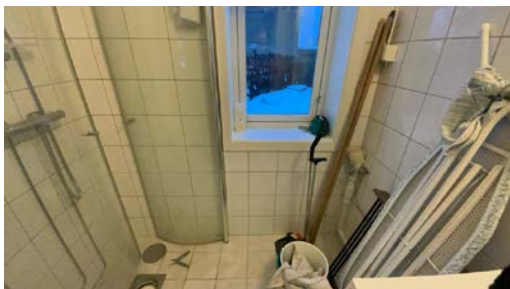
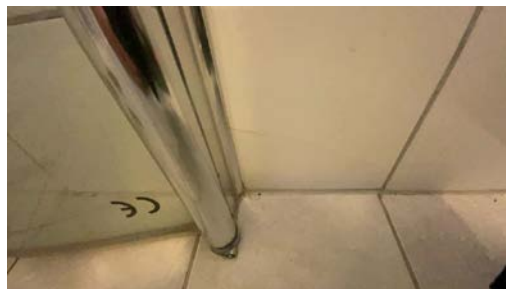
! TG 2 Overflater vegger og himling

- Det er påvist at noen fliser har bom (hulrom under).
- Det er påvist sprekker i fliser.
- Det er påvist vindu/dør med ikke fuktbestandige materialer i våtsonen (ved vask, dusj, badekar, osv.), løsningen eller byggematerialet er uegnet.

Sprekker på flis yttervegg i dusjsonen, årsak kan være innfestning dusjhjørne.

Vinduer og dører som er plassert i våt sone gir fare for fukt/vann inn i konstruksjonen og fare for skader på trekonstruksjoner som er montert rundt disse åpningene.

- Uegnete materialer må fuktbeskyttes/utskiftes.
- Dersom tiltaket ikke utføres, kan dette over tid føre til at flisene løsner eller sprekker, spesielt ved belastning eller bevegelser i konstruksjonen.

Lokale utbedringer med sprekker på fliser og bom kan utbedres lokalt, men det er fare for skader på membran i forbindelse med arbeider. Konsekvens for manglende tiltak er at forholdet vil utvikles videre. Når gjelder sprekke i veggflis er det fare for at fukt kan trenge inn i vegg ved innfestning av dusjvegg.

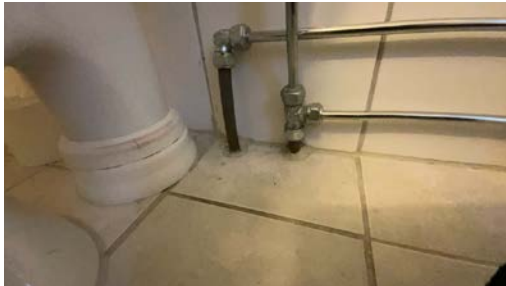
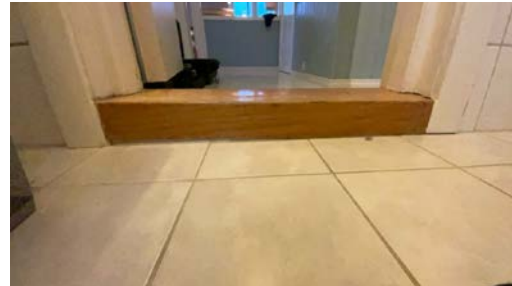
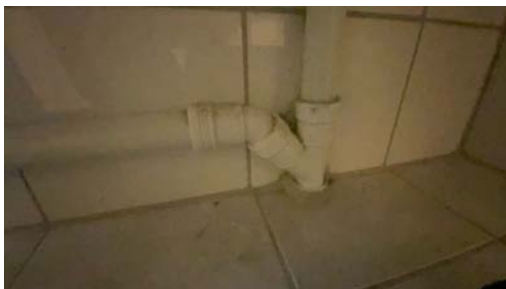
TG 2 Overflater Gulv

- Det er mulighet for at det kan forekomme vannlekkasje på våtrommet hvor vann ikke vil gå til sluk.
- Det er påvist at høydeforskjell fra topp slukrist til gulv/synlig topp membran ved dørterskel er mindre enn 25 mm.
- Det er påvist avvik i fallforhold til sluk i forhold til krav i forskrift på byggetidspunktet.

Manglende høyde mellom sluk og tettesjikt ved dør gir en risiko for vannlekkasje ut av rommet i en lekkagesituasjon.

Manglende tetthet rundt gjennomføringer av gulv gir risiko for fukt inn i konstruksjonen. Konsekvens for dette er følgeskader på andre bygningsdeler utenfor våtrom.

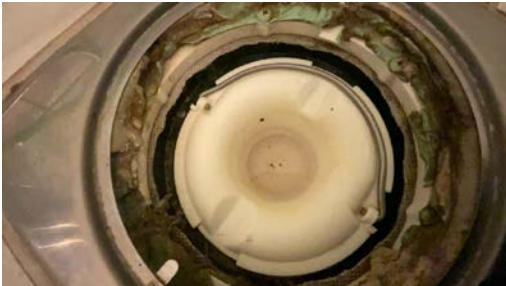
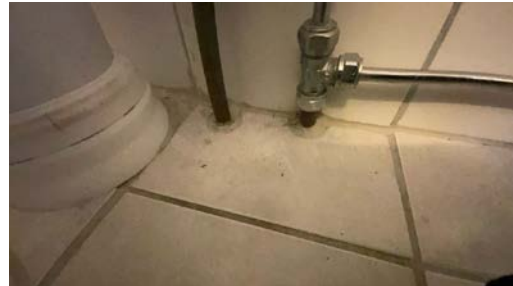
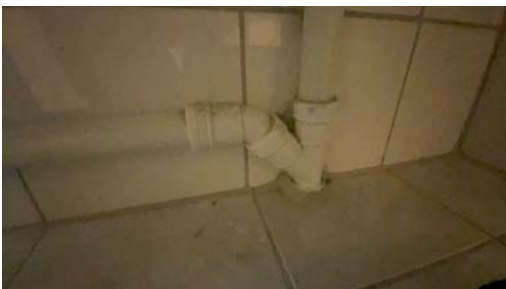
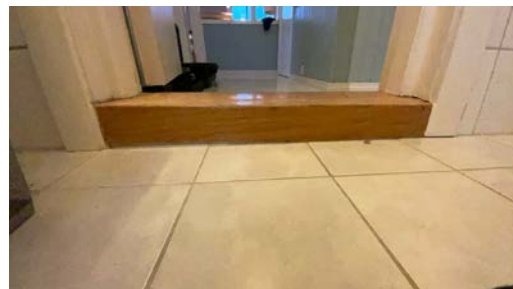
TG 2 Sluk, membran og tettesjikt

- Det er påvist mangelfull/feil utførelse rundt rørgjennomføringer e.l. som gir fare for fukt i konstruksjonen i våtsone.
- Mer enn halvparten av forventet brukstid er passert på membranløsningen.

- Konsekvensen er at det kan oppstå fuktskader i konstruksjonen bak overflatematerialet. Vann kan trenge inn gjennom utette rørgjennomføringer og forårsake fuktskader ved fukttilførsel gjennom enten bruksvann eller lekkasjevann.
- Det er viktig å merke seg at levetiden til en membran varierer basert på kvalitet, installasjon og bruk. Eldre membraner kan bli sprø og sprekke opp, noe som fører til at de mister sin vanntettende funksjon. Dette kan resultere i vannlekkasjer gjennom vegger og gulv og fuktskader.
- Overvåk tilstanden jevnlig. For å få tilstandsgrad 0 eller 1 må tettesjiktet skiftes ut, men tidspunktet for når dette er nødvendig er vanskelig å si noe om.

Alder indikerer at normal forventet brukstid er passert, lekkasje med påfølgende skader kan plutselig oppstå. Det må forventes at påkostninger/utskiftninger skal utføres innen kort tid, men det er vanskelig å mene noe om når dette blir påkrevet. Risikoen med å utsette denne type oppgradering er at andre deler av bygningsmassen vil kunne bli påført unødvendige skader som følge av en følgeskade i utett baderom.

Manglende tetthet rundt gjennomføringer av gulv gir risiko for fukt inn i konstruksjonen. Konsekvens for dette er følgeskader på andre bygningsdeler utenfor våtrom.

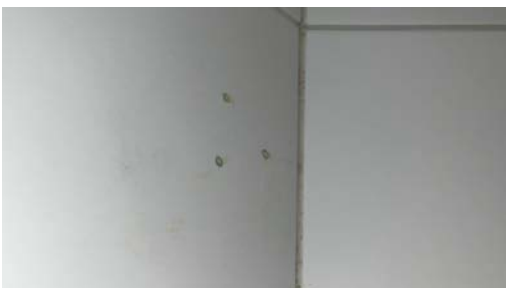
TG 2 Overflater vegger og himling

- Det er påvist sprekker i fliser.
- Det er vindu/dør med ikke fuktbestandige materialer i våtsonen (ved vask, dusj, badekar, osv.), løsningen eller byggematerialet er uegnet.

Sprekk på fliser i våt sone.

Vinduer og dører som er plassert i våt sone gir fare for fukt/vann inn i konstruksjonen og fare for skader på trekonstruksjoner som er montert rundt disse åpningene.

- Dersom det ikke gjøres tiltak, kan dette medføre oppfukning, oppsvelling og forringelse av materialer over tid og fuktskader på tilstøtende konstruksjoner.
- Andre tiltak:

Lokale utbedringer med sprekker på fliser kan utbedres lokalt, men det er fare for skader på membran i forbindelse med arbeider. Konsekvens for manglende tiltak er at forholdet vil utvikles videre. Når gjelder sprekk i veggflis er det fare for at fukt kan trenge inn i vegg.

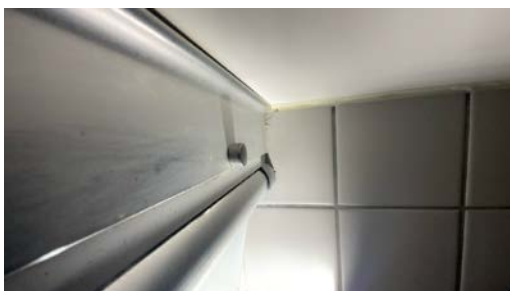
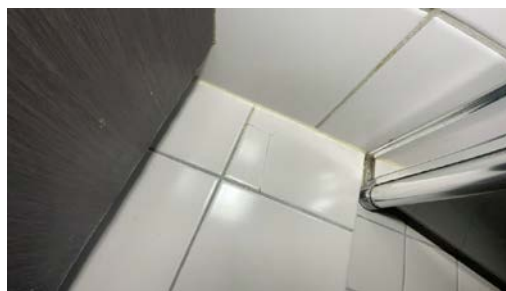
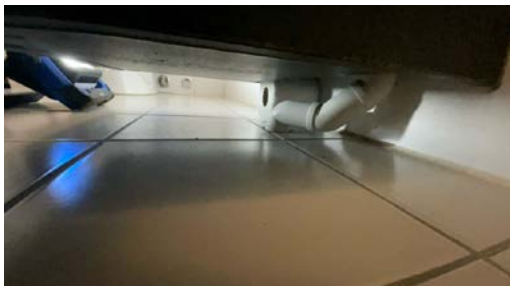
TG 2 Overflater Gulv

- Det er påvist at høydeforskjell fra topp slukrist til gulv/synlig topp membran ved dørterskel er mindre enn 25 mm.
- Det er påvist at noen fliser har bom (hulrom under).
- Det er påvist avvik i fallforhold til sluk i forhold til krav i forskrift på byggetidspunktet.
- Det er påvist sprekker i fliser.

Sprekker og bom på fliser gulv.

Manglende høyde mellom sluk og tettesjikt ved dør gir en risiko for vannlekkasje ut av rommet i en lekkasjesituasjon.

- Dersom tiltaket ikke utføres, kan dette over tid føre til at flisene løsner eller sprekker, spesielt ved belastning eller bevegelser i konstruksjonen.
- Dersom tiltaket ikke utføres er det fare for videre skadeutvikling.
- Et bad med manglende/reduert fall til sluk blir mindre funksjonelt og sikkert for brukeren. Dette kan medføre stående vann på gulvet, vann som ikke ledes effektivt til sluket, økt risiko for at vann renner ut av rommet og redusert sklisikkerhet på gulvet.
- Selv om bom eller hull lyd ikke alltid er et umiddelbart problem, bør det overvåkes nøye før eventuell utvikling i sprekker i flisfuger e.l. oppstår. Dette må en foreta tiltak for, for å begrense utviklingen.

Lokale utbedringer med sprekker på fliser og bom kan utbedres lokalt, men det er fare for skader på membran i forbindelse med arbeider. Konsekvens for manglende tiltak er at forholdet vil utvikles videre.

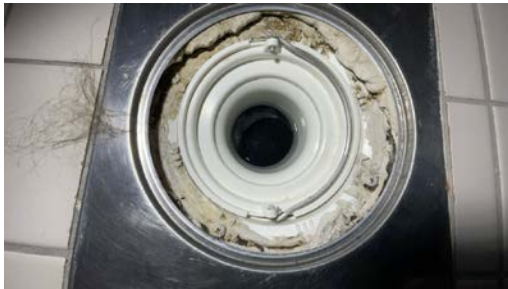
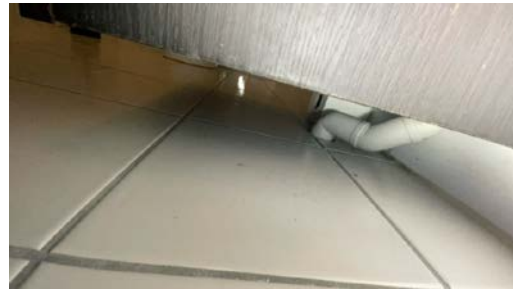
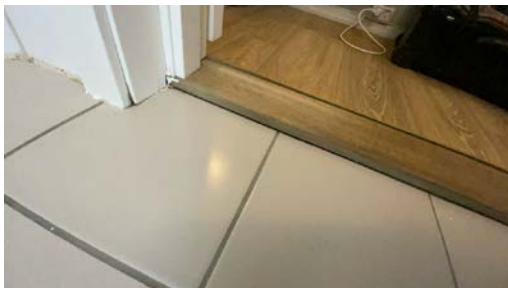
TG 2 Sluk, membran og tettesjikt

- Det er påvist mangelfull/feil utførelse rundt rørgjennomføringer e.l. som gir fare for fukt i konstruksjonen i våtsone.
- Membran kan ikke konstateres (ikke synlig og det foreligger heller ikke dokumentasjon).
- Mer enn halvparten av forventet brukstid er passert på membranløsningen.
- Rommet er et våtrom hvor det ved etablering var krav om "uavhengig kontroll", men det foreligger ingen dokumentasjon på at det er utført "uavhengig kontroll".

- Løsningen/utførelsen rundt rørgjennomføringer gir fare for fukt inn i konstruksjoner.
- Det er viktig å merke seg at levetiden til en membran varierer basert på kvalitet, installasjon og bruk. Eldre membraner kan bli sprø og sprekke opp, noe som fører til at de mister sin vanntettende funksjon. Dette kan resultere i vannlekkasjer gjennom vegger og gulv og fuktskader.
- Dersom det ikke foreligger dokumentasjon i forhold til våtrommets utførelse kan det ikke med sikkerhet sies om våtrommet er bygget i henhold til gjeldende forskrifter og standarder på byggetidspunktet.

Alder indikerer at normal forventet brukstid er passert, lekkasje med påfølgende skader kan plutselig oppstå. Det må forventes at påkostninger/utskiftninger skal utføres innen kort tid, men det er vanskelig å mene noe om når dette blir påkrevet. Risikoen med å utsette denne type oppgradering er at andre deler av bygningsmassen vil kunne bli påført unødvendige skader som følge av en følgeskade i utett badrom.

Det må utføres tiltak for tettesjikt ved dør og rørgjennomføringer i gulv. Konsekvent av manglende tiltak er utvikling av skade og ytterligere følgeskader på andre bygningsdeler.

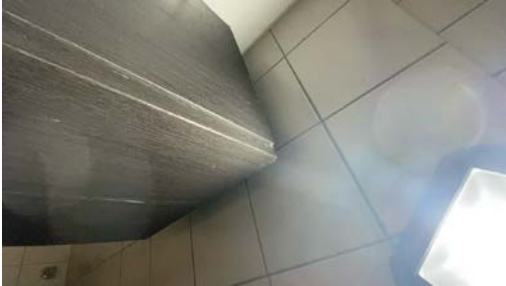
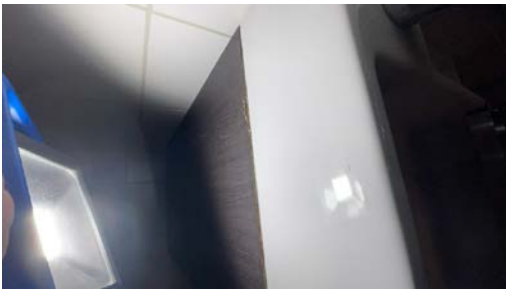
Fuktskader på innredning.

Utbedring av skade, bytte innredning. Konsekvens for manglende tiltak er at skaden vil utvikle seg videre.

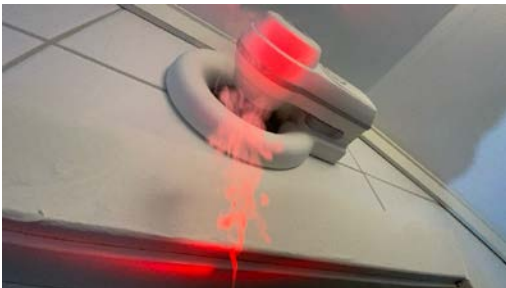
1. ETASJE > BAD 2

Tilliggende konstruksjoner våtrom

Hulltaking er foretatt uten å påvise unormale forhold. Fuktkvotemåling (vekt%) i konstruksjonen ble målt til 0. Hulltaking er foretatt ved/i gang.

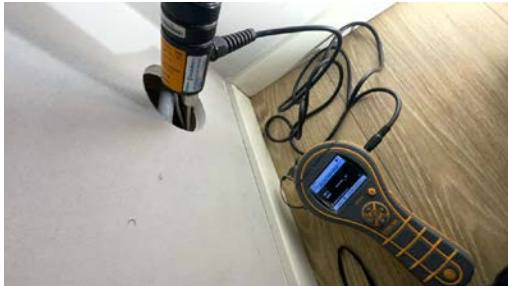
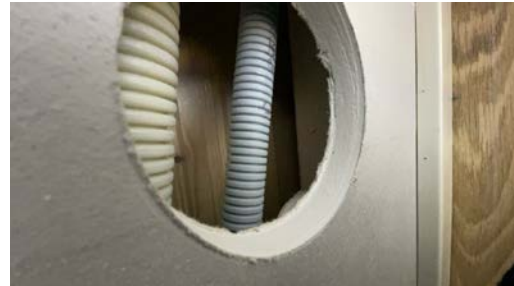
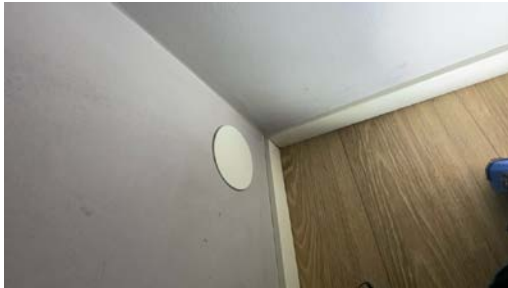
2. ETASJE > BAD

- Det er vindu/dør med ikke fuktbestandige materialer i våtsonen (ved vask, dusj, badekar, osv.), løsningen eller byggematerialet er uegnet.

- Dersom det ikke gjøres tiltak, kan dette medføre oppfukning, oppsvelling og forringelse av materialer over tid og fuktskader på tilstøtende konstruksjoner.

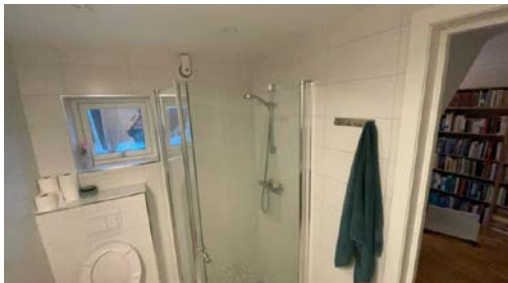
2. ETASJE > BAD

- Det er påvist avvik i fallforhold til sluk i forhold til krav i forskrift på byggetidspunktet.
- Det er påvist avvik i krav til høydeforskjell/fall-løsning på våtrommet.

Det må utføres lokale tiltak ved økt høyde på tettesjikt ved dør. Manglende høyde mellom sluk og tettesjikt ved dør gir en risiko for vannlekkasje ut av rommet i en lekkasjesituasjon.

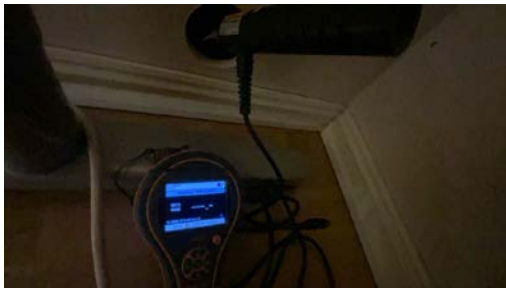
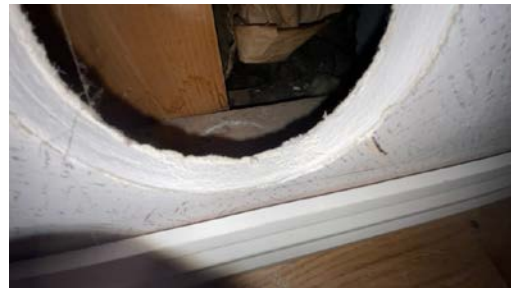
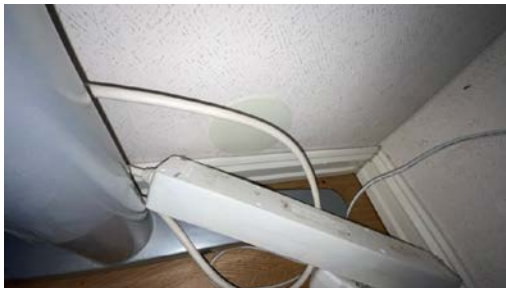
KJELLER > ANNET ROM MED SLUK

TG 3 Generell

Kostnadsestimat: 200 000 - 500 000

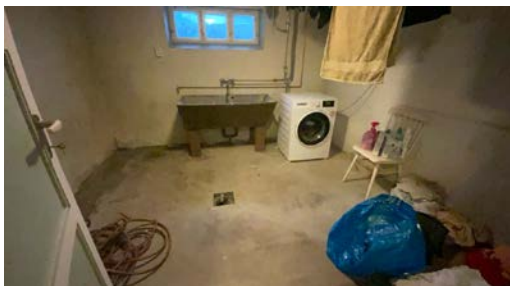
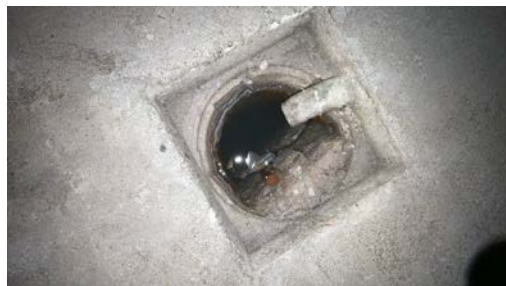
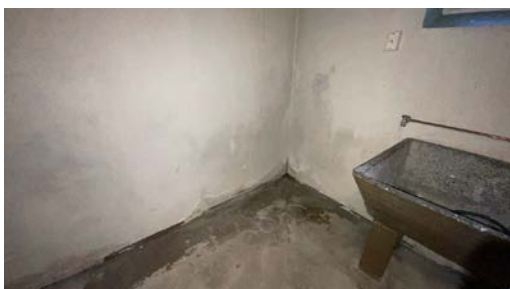
KJELLER > ANNET ROM MED SLUK

TGIU Tilliggende konstruksjoner våtrom

Det er utført søk med fuktindikator som gir høyere verdier på gulv og nedre del av vegger.

- TGIU gitt ut ifra manglende mulighet for hulltaking.

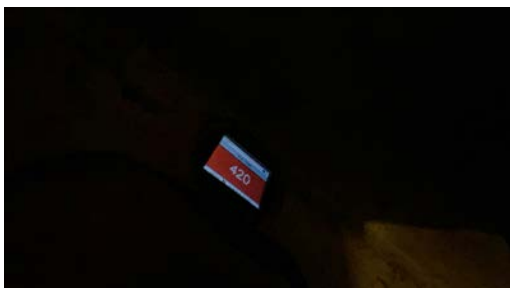
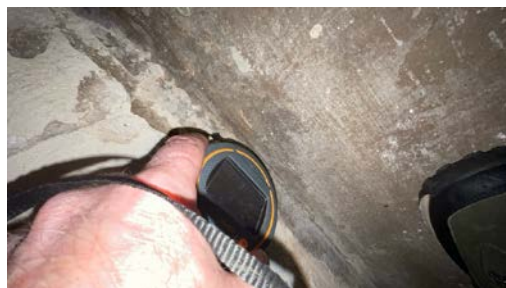
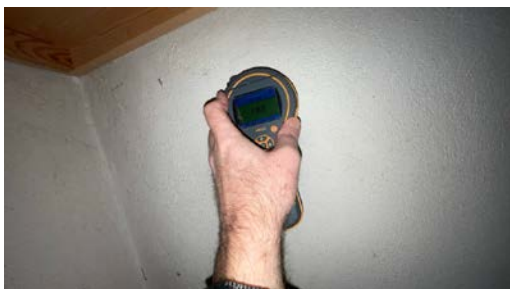
KJELLER > BAD

Rommet har ingen fungerende installasjoner og har betydelige skader.

- Våtrommet har behov for omfattende oppgraderinger. For å sikre en løsning som oppfyller gjeldende krav, bør tettesjikt, sluk og røropplegg oppgraderes og dokumenteres.

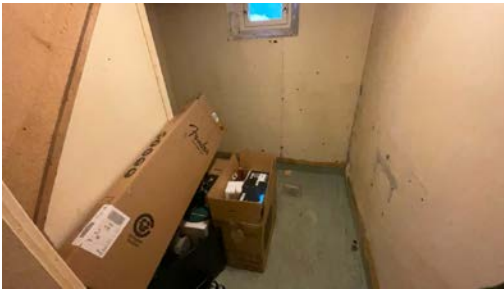
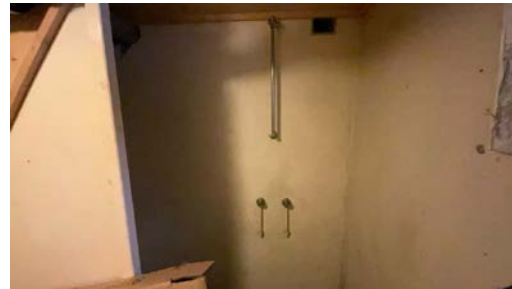
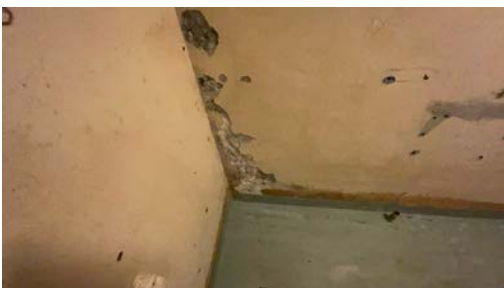
KJELLER > BAD

TG IU Tilliggende konstruksjoner våtrom

Det er utført søk med fuktindikator som gir høyere verdier på gulv og nedre del av vegger.

- TGIU gitt ut ifra manglende mulighet for hulltaking.

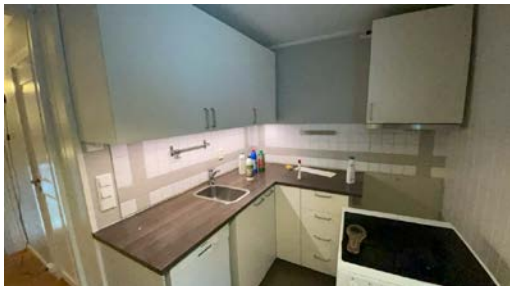
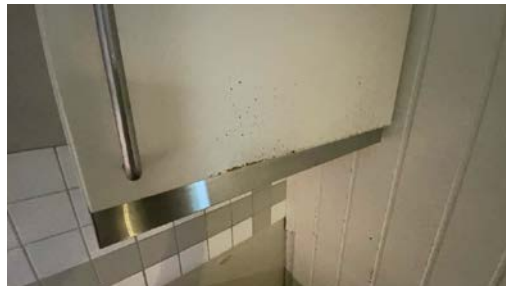
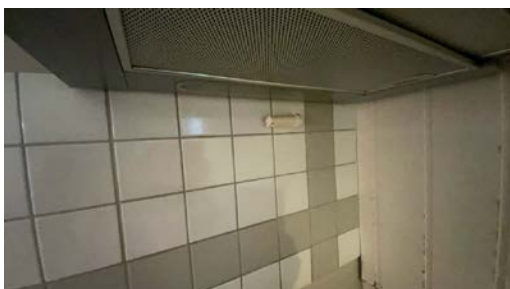
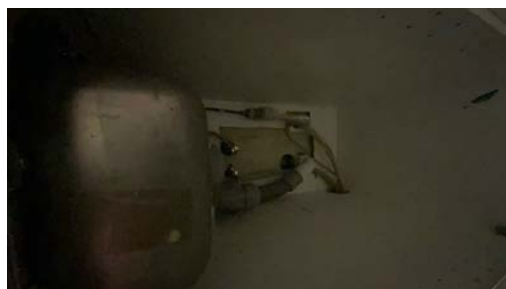
2. ETASJE > STUE/KJØKKEN

TG 2 Avtrekk

Reparere eller bytte avtrekk. Konsekvens av manglende tiltak er avtrekk fra kokesone uten nødvendig kapasitet.

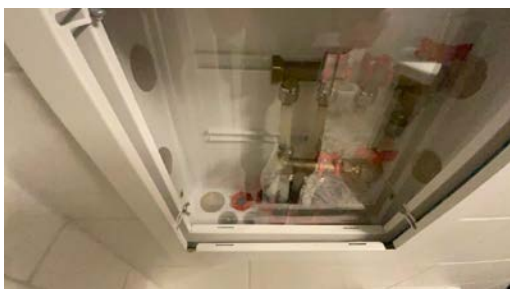
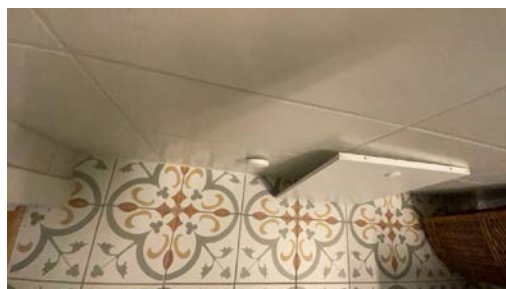
TG 2 Vannrør Baderom 1. etg utleie

Innvendige vannledninger er av plast (rør i rør). Det er besiktiget i rørskap.

Manglende merking gir utfordringer ved lekkasje og utbedring av anlegget.

- Rørkurser på rør-i-rør system bør merkes.

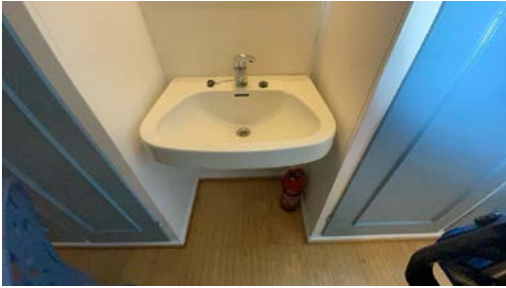
- Mer enn halvparten av forventet brukstid på VVS-installasjoner er oppbrukt.
- Det er avvik:

For utbedring må avløp byttes, trolig nedover i bygningen. Konsekvens for manglende tiltak er risiko for tilbakeslag og følgeskader etter lekkasje.

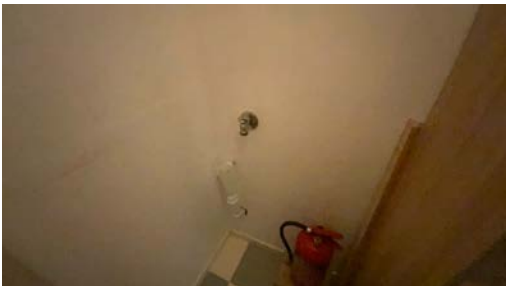
! TG 3 Andre VVS-installasjoner - 2

I bod på utleiedel er det montert røpplegg for vaskemaskin.

- Det er avvik:

Montere vannstoppssystem. Konsekvens av manglende tiltak er fare for vannlekkasje med følgeskader.

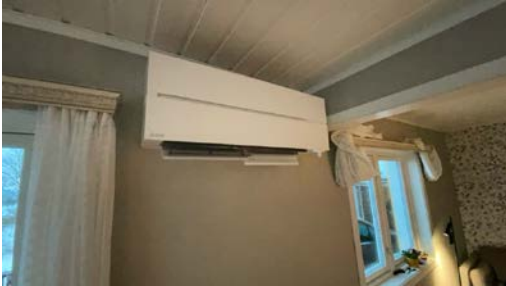
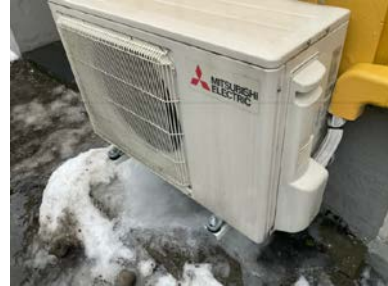
! TG 1 Varmesentral

Det er installert varmepumpe type luft til luft i stue 1. etg.

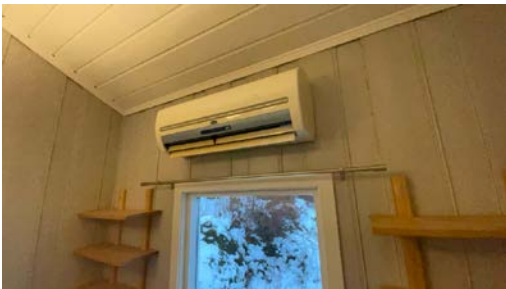
TG 2 Varmesentral - 2

Det er installert varmepumpe type luft til utleiedel.

- Det er ikke behov for utbedringstiltak siden varmesentralen fungerer i dag, men ut ifra alder kan skader plutselig oppstå på eldre anlegg.

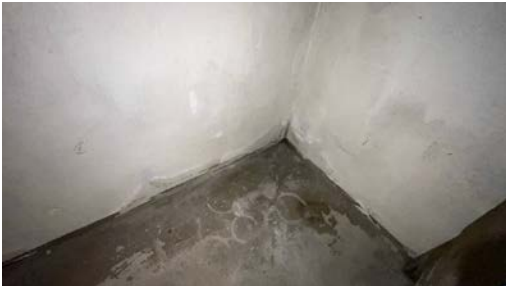
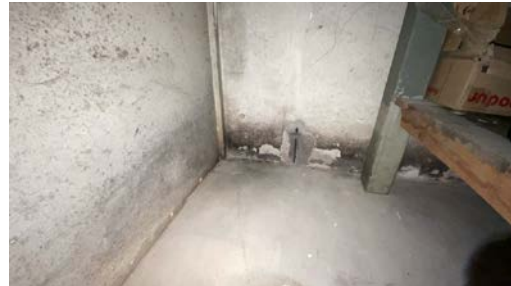
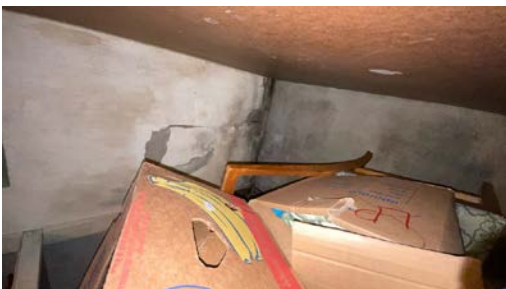
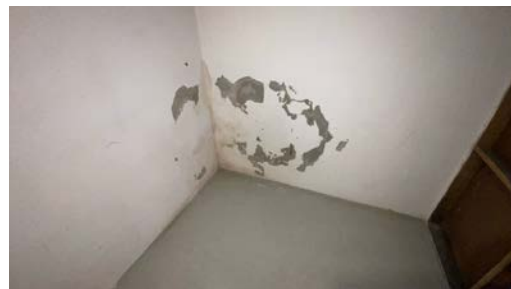
TG 2 Fuktsikring og drenering

Det er på murvegger i kjeller synlig at det er fuktvandring på yttervegger. Drenering har nedsatt funksjon.

- Tiltak for redrenering rundt boligen kan ikke utelukkes.
- Det må foretas nærmere undersøkelser, det kan ikke utelukkes behov for tiltak.

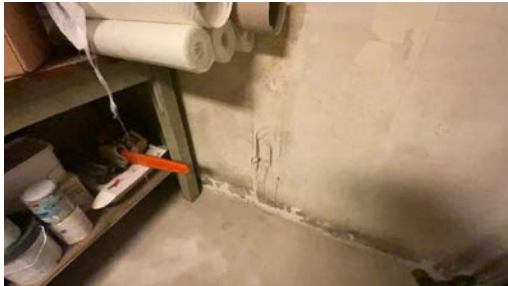
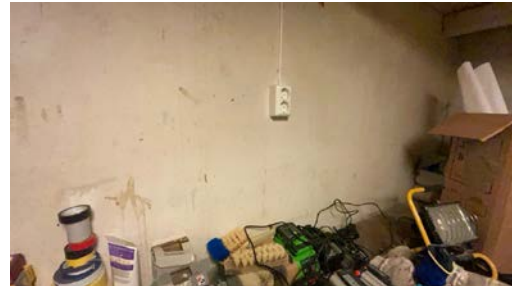
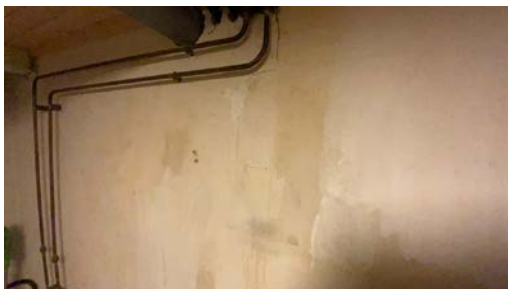
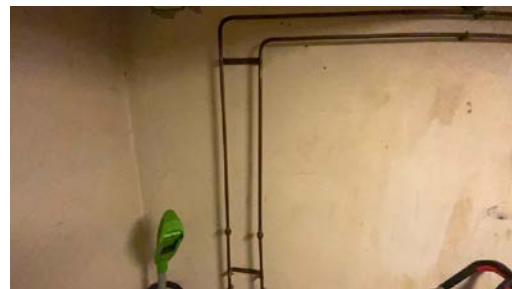
TG 2 Grunnmur og fundamenter

Bygningen har grunnmur i lettklinkerblokker i Siporeks

- Det er registrert horisontalriss som er symptom på jordtrykk.
- Det er registrert skråriss som er symptom på setninger.
- Grunnmuren har sprekkdannelser.

Det er synlige sprekker og riss i yttervegger og innvendige vegger i kjeller.
Utvendig og innvendig synlig rust og utsprenging av mur på vegger.

Det anbefales at det utføres plombering av sprekker slik at det kan avdekkes om forholdet er stabilt.

Det må utføres lokale utbedringer av sprekker og steder hvor armering er synlige. Konsekvens av manglende tiltak er at skadene/sprekkene utvikles videre og at det vil føre til mer fukt/vann inn i konstruksjonen/kjeller.

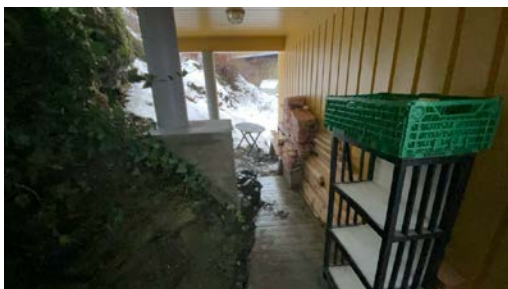
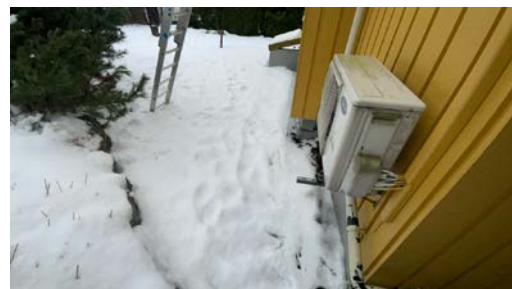
TG 3 Terrenforhold

Terrang rundt boligen med fjell og opparbeidet gressarealer.

Terrang med fall inn mot boligen må endres slik at fall leder vann vekk fra yttervegg minimum 3 meter. Manglende tiltak vil gi økt vannpåkjenning inn mot boligen og i krypkjeller, konsekvens er følgeskader på konstruksjoner. Det kan ikke utelukkes at manglende fall på tereng allerede har påført skader som ikke er avdekket i krypkjeller.

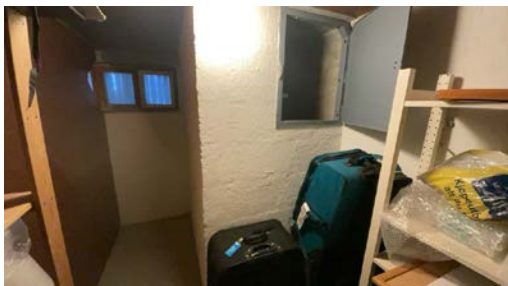
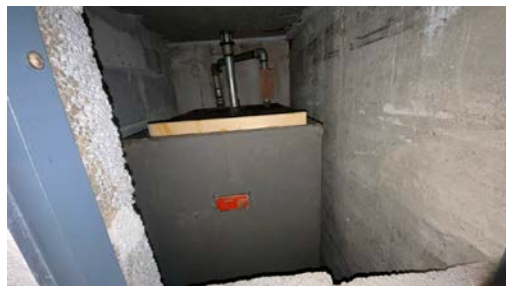
TG 2 Utvendige vann- og avløpsledninger

Utvendige avløpsrør er av støpejern og er fra 1961 og plast fra ca 1995/98. Det er offentlig avløp via private stikkledninger Utvendige vannledninger er av ukjent type (kobber inn i boligen) og er fra 1961 frem til kum på tomten. Det er offentlig vannforsyning via private stikkledninger.

- Det er ikke behov for utbedringstiltak siden anlegget fungerer i dag, men ut ifra alder kan skader plutselig oppstå på eldre anlegg.

- Røropplegg og tank utvendig må fjernes/saneres.

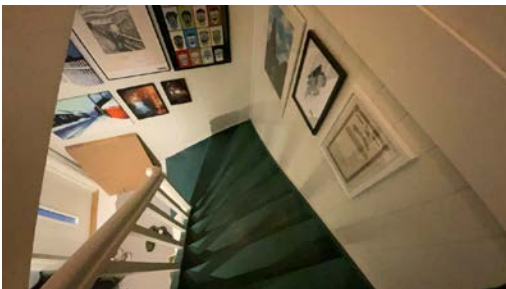
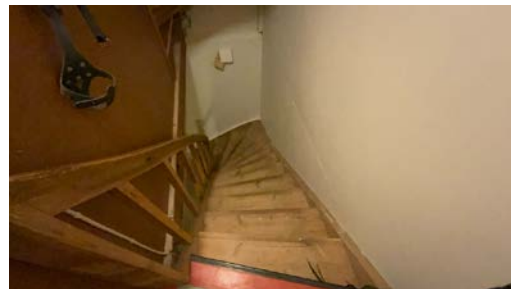
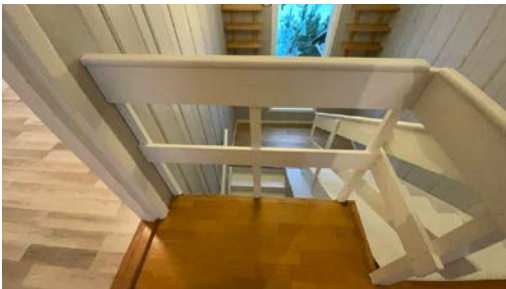
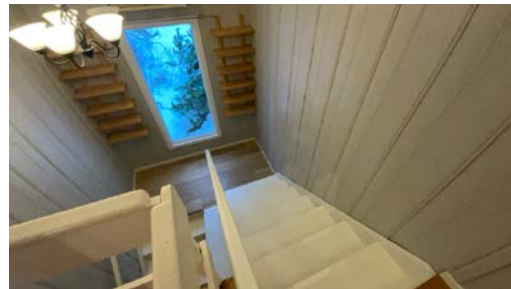
Helse, miljø og sikkerhet

- Åpninger i rekkverk er større enn dagens forskriftskrav til rekkverk i innvendige trapper.
- Det er behov for at en kvalifisert elektrofaglig person kontrollerer det elektriske anlegget.
- Det er ikke foretatt radonmålinger, og bygget er heller ikke utført med radonsperre.
- Det er påvist avvik innen helse miljø eller sikkerhet.
- Det mangler håndløper på vegg i det innvendige trappeløpet.
- Rekkverkshøyder er under dagens forskriftskrav til rekkverk i innvendige trapper.
- Rekkverkshøyder er under dagens forskriftskrav til rekkverk i utvendige trapper.

Lave rekkverk trapper før endres slik at de ikke gir risiko for personskader. Anbefalte tiltak er å montere rekkverk og hanrekket etter dagens forskrift.

Det bør monteres flere vinduer på soverom 2. etasje nord/øst slik at areal på lys overstiger 10% av gulvarealet.

Brannskille må etableres mellom de to ulike boenhetene. Konsekvens for manglende tiltak vil kunne få katastrofalt utfall i forbindelse med brann og vil kunne koste menneskeliv.
