# Gjetaren 50 4324 SANDNES

## Tilstandsrapport Eierskifte

Boligtype: Rekkehus

Byggeår: 2002

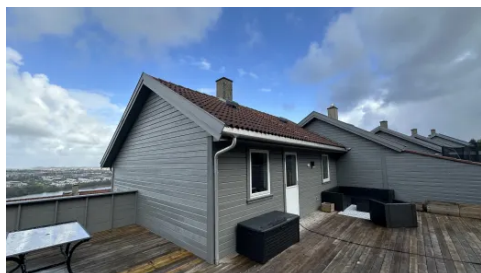
## 6.9 Taktekking

| <p>Taket er tekket med takstein fra byggeåret, normal slitasje i overflater.<br/> Taktekking rengjort og behandlet med mosemiddel/mosefjerner sep. 2025.<br/> Tilstand er satt iht. alder.</p> <p>Normal tid før omlegging av betongtakstein er 30 - 60 år.<br/> Normal tid før utskifting av betongtakstein er 10 - 40 år.</p> | |

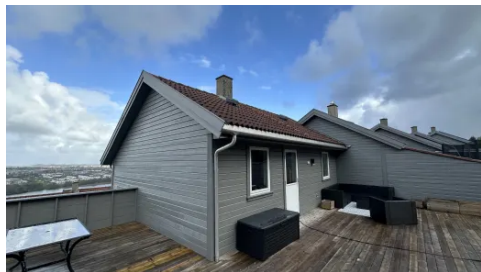
## 6.10 Utstyr på tak

| Er det manglende og/eller feil/skader på snøfanger? | Ja |

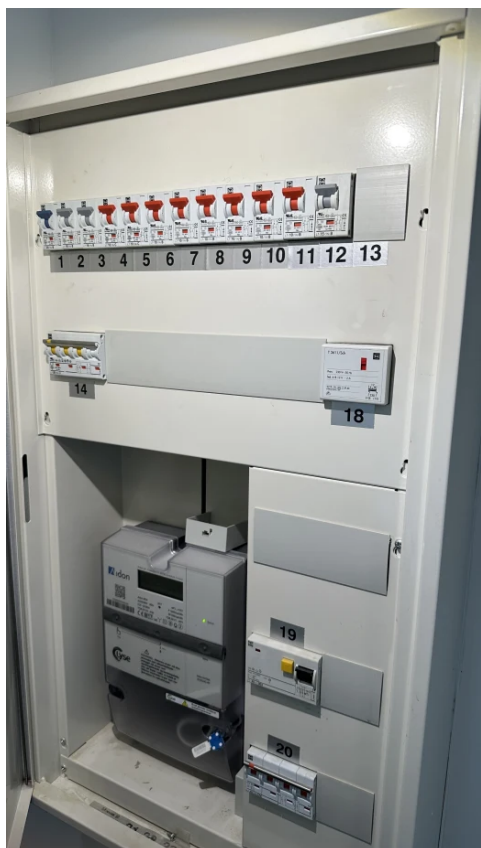
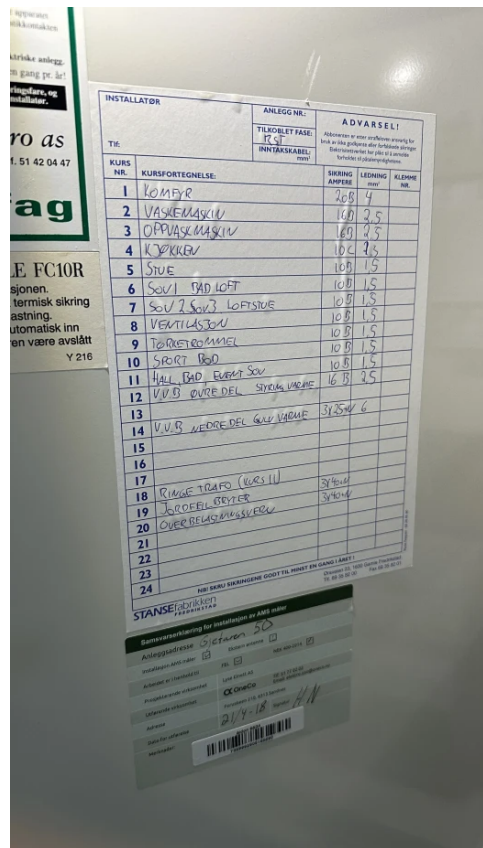
## 6.15 Elektrisk

TG-2 er satt pga. manglende dokumentasjon/ samsvarserklæring på anlegget. Anbefaler el-kontroll i forbindelse med eierskifte.

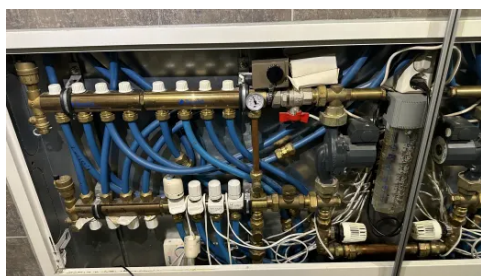
## 6.16 Vannbåren varme

Rør-anlegget har lang levetid, men komponenter til anlegget anslås å ha en levetid på 15-20 år. Tilstand satt iht. alder.

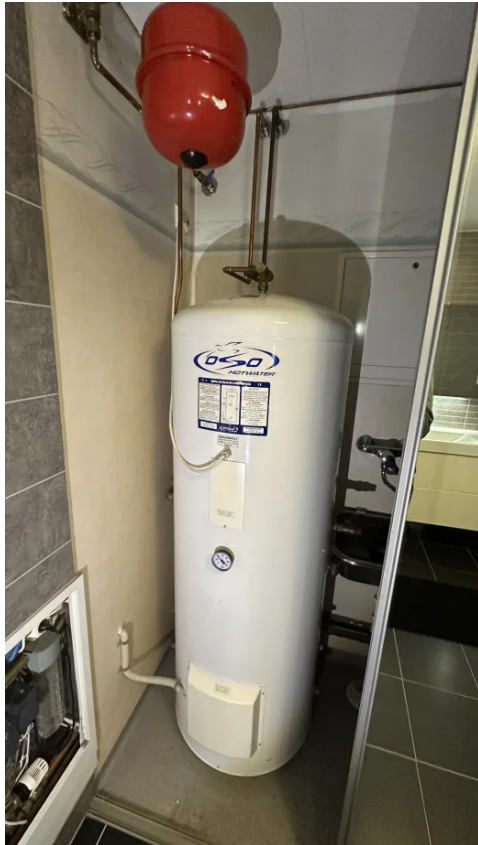
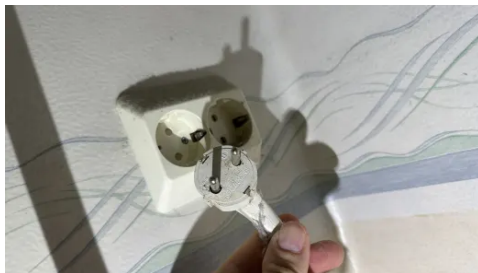
## 6.17 Varmesentral

Bereideren forsyner både tappevann og vannbåren varme til våtrom og enkelte gulv i boligen. Det er ikke observert avvik i funksjon.

Risiko for slitasje, lekkasje og redusert energieffektivitet øker med alder. Videre bruk forutsetter jevnlig tilsyn.

Ingen umiddelbar behov for tiltak, men en utskifting bør påregnes på sikt.

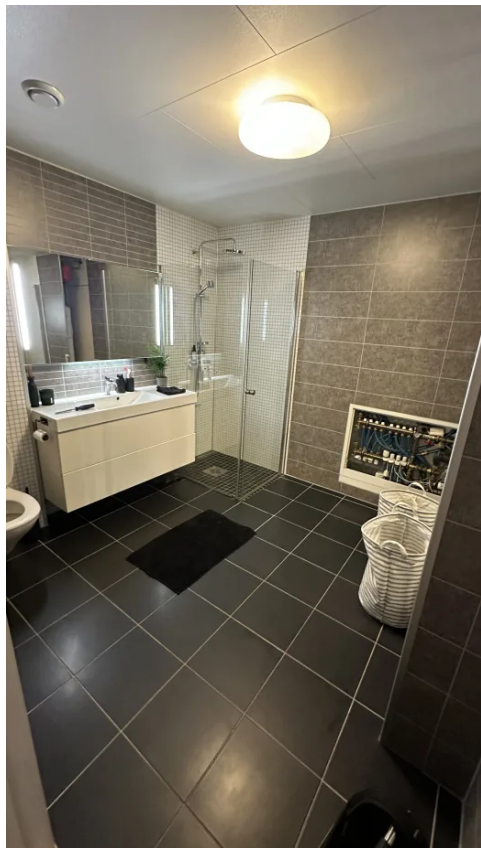
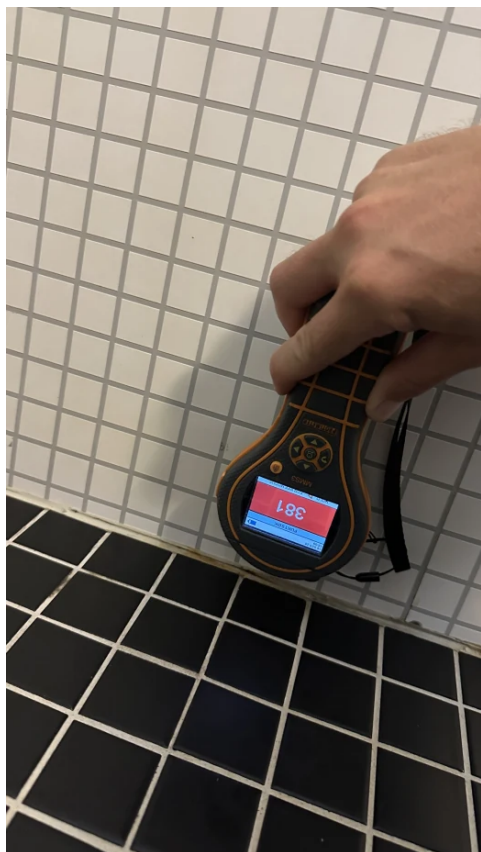
## 6.20 Våtrom: 1. etasje - Bad/vaskerom

-Registrert "bom", hulrom under 2 fliser ved dørterskel. Dette reduseres levetid og skader kan letter oppstå. Dette kan utbedret med bi-imp eller lignende, ingen umiddelbart behov for tiltak.

-Sokkel for dusjhjørne danner en sperre mot sluk og denne er høyere enn tettesjiktet ved døråpning. Ved en eventuell lekkasje utenfor dusjnise vil vann forårsake skade i tilstøtende konstruksjoner.

-Registrert riss/sprekk/avskalling i flis enkelte vegg overflate, dette skyldes utløste spenninger. Da skader er registrert utenfor våtsone vil det ikke være umiddelbare behov for utbedring.

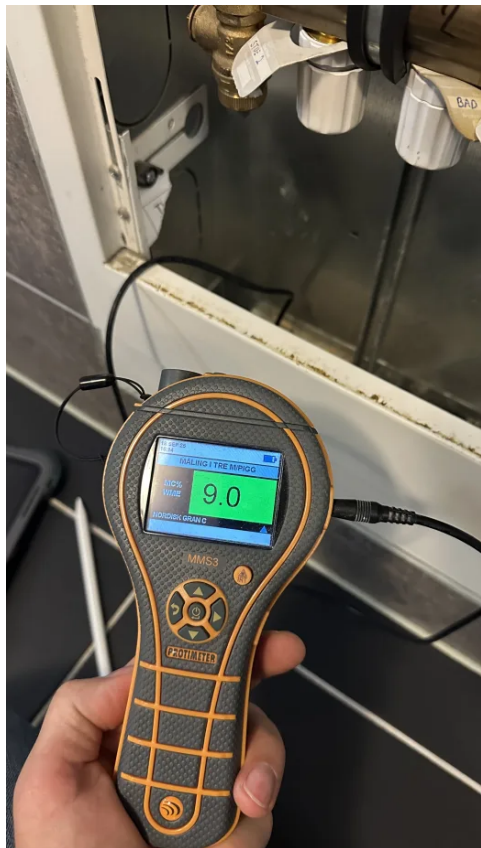
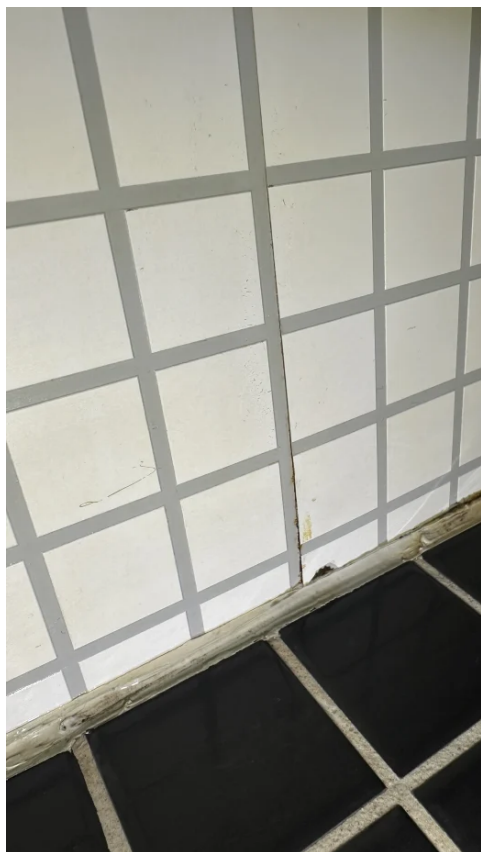
## Membran, tettesjikt og sluk

-Våtromsplater i dusj er ikke montert i skinne iht. leverings beskrivelse. Det ble på befaringsdagen registrert mindre skadet i nedre del av vegg plate, svelling i skjøt, og generell høye fuktverdier.

Det ble ikke registrert fukt ved fuktmåling i svill i sideliggende fordeler skap for vann. Anbefaler at dusjplater skiftes i dusj.

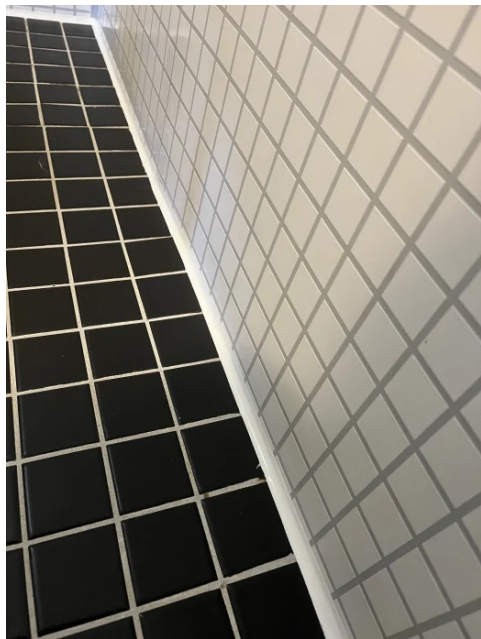
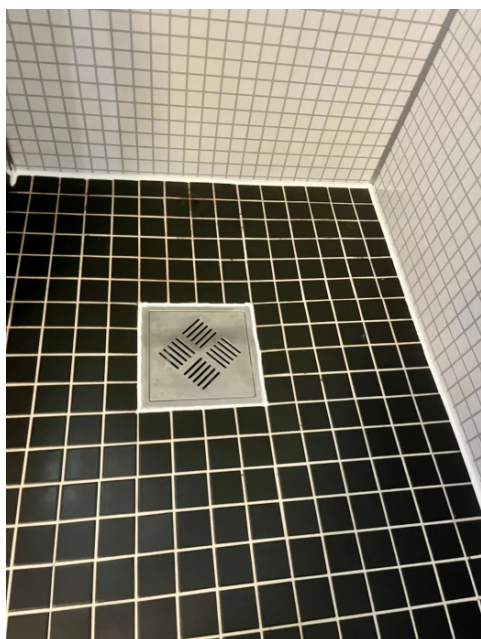
## Fuktmåling

Er det påvist indikasjon på skader/fukt ved bruk av fuktsøk/fuktmåling?

Ja

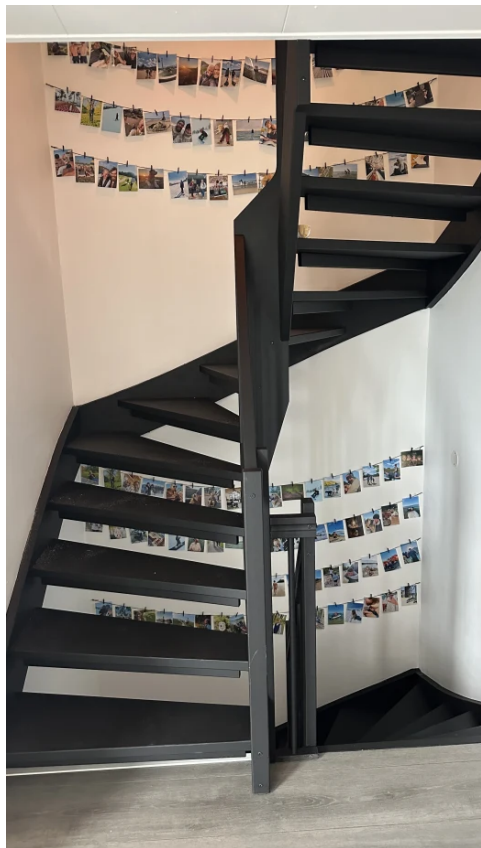
## 6.21 Øvrig: Innvendig trapp

Innvendig trapp fra byggeåret, oppmalt i overflater i senere tid, normal brukslitasje i overflater.
